Havarikommisionen

Statement 2023-63

Ejby Station, personpåkørsel d. 19-01-2023.

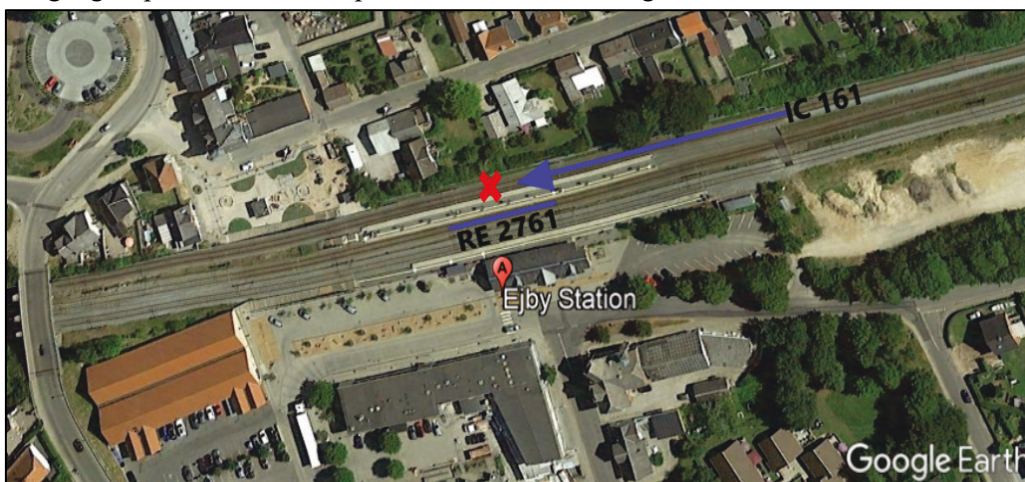
Hændelsen skete på Banedanmarks strækning (TIB 1) i km 194,8 Ejby spor 3 ca. ud for midten af perronen (ø-perron mellem spor 2 og 3), hvor strækningshastigheden var op til 180 km/t.

Figur 1: Oversigtskort fra Ejby station, der med pil og kryds illustrerer IC 161's køreretning og det omtrentlige påkørselssted i spor 3. RE 2761 er markeret holdende i spor 2. Kilde: Google Earth.
