Accident Investigation Board Denmark

Foreløbig redegørelse 2022-34

Hjulbrud på godsvogn ved Ejby d. 13-01-2022.

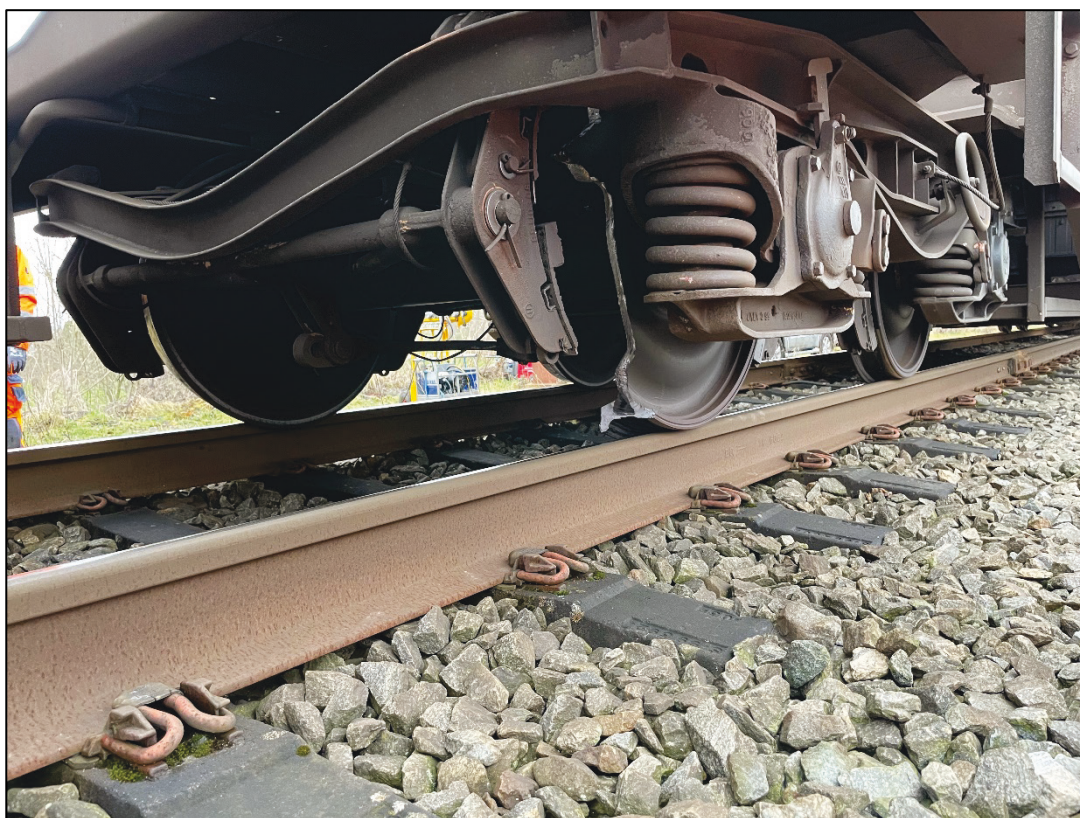
Foto 1. Aksel 3 og 4 på havareret vogn efter standsning i Ejby.

- Det beskadigede hjul havde en diameter på 840 mm og mistede ca. 40% af sin omkreds/løbeflade.
- Hjulbruddet skete ved en hastighed på 99 km/t.
- Toget kørte herefter 1.879 meter (de første 1.279 meter med uændret hastighed).
- Den eller de tabte hjuldele er ikke fundet.
- Vognen er frem til hændelsen blevet vedligeholdt af to underleverandører til vognvejere i hhv. Sverige og Tyskland.
- Det berørte hjulsæt havde en diameter på 862 mm, da det blev monteret på vognen d. 14-06-2019.
- Vognen er blevet ombygget fra støbejerns- til komposit-bremseklodser d. 20-07-2020.
