Havarikommisjonen
Accident Investigation Board Denmark

Statement 2023-118

Stenstrup – Svendborg, overkørsel 89, personpåkørsel d. 06-02-2023.

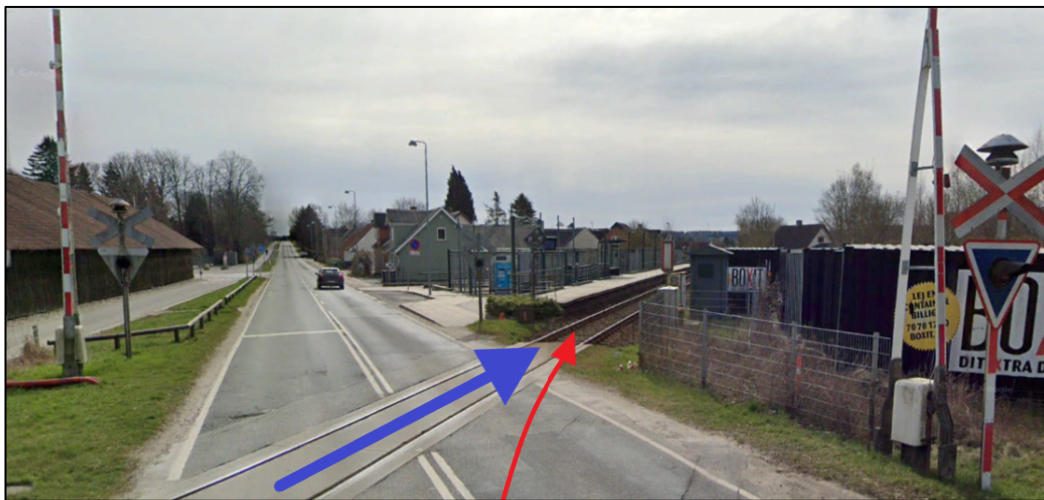
- påkørte var stået af toget fra Svenborg RE 2836 i Stenstrup Syd ca. fem minutter før påkørslen,
- påkørte gik på den vestlige side af overkørslen, da denne blev aktiveret af tog RE 2837,
- få sekunder før påkørsel gik påkørte først rundt om den nedlukkede bom på den vestlige side af vejbanen og væk fra sporet, for derefter at vende rundt og gå uden om bommen igen, og ind til højre på sporet i retning mod perronen,
- at de hørte toget tyfonerede.

Figur 2: Overkørsel 89 set fra Assensvej i østlig retning. Den blå pil illustrerer togets køreretning og den røde pil påkørtes færden. Kilde: Google Earth.

Havarikommissionen vurderer, at ulykken sandsynligvis skete som følge af påkørte ville skyde genvej til perronen Stenstrup Syd via banelegemet i overkørslen, hvor der ikke var offentlig adgang.

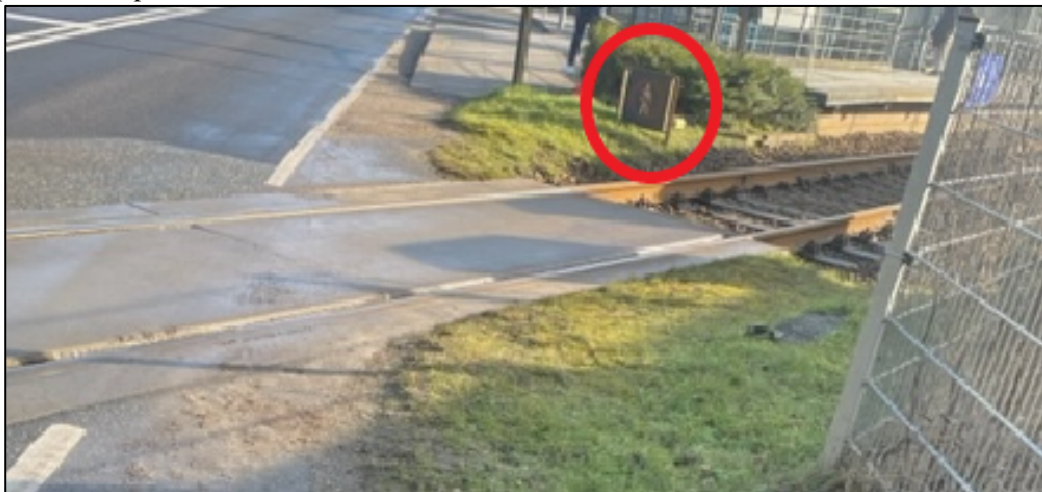
På den sydlige side af overkørslen er der for gående opsat skiltet ”adgang forbudt” til venstre for sporet for at tydeliggøre, at det ikke er tilladt at skyde genvej fra Assensvej til perron via sporet.

Figur 3: I den røde ring ses der til venstre for sporet mellem overkørsel og perron opsat et ”adgang forbudt” skilt. Kilde: Banedanmark.
