Havarikommisionen

Redegørelse 2023-336

**Havari med D-EPRR (Cessna TU206G Turbine) på Aversi privatflyveplads
d. 15-06-2023.**

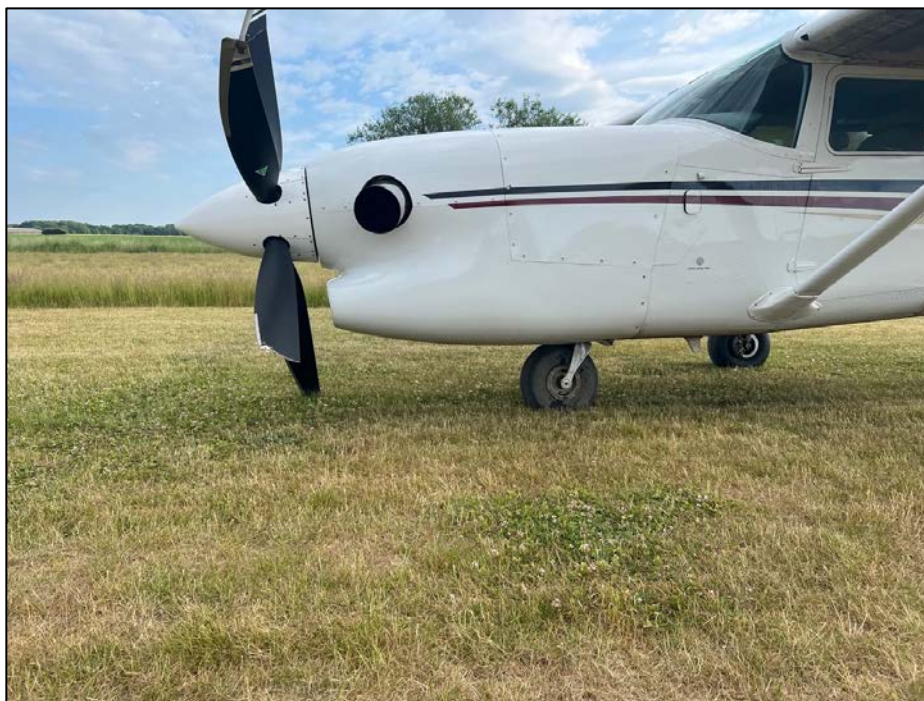
Næsehjulsunderstellet kollapsede, propeltipperne ramte baneoverfladen, og flyet standsede på banen efter et kort landingsafløb.

Foto 1. Skader på propellen og det kollapsede næsehjulsunderstel.

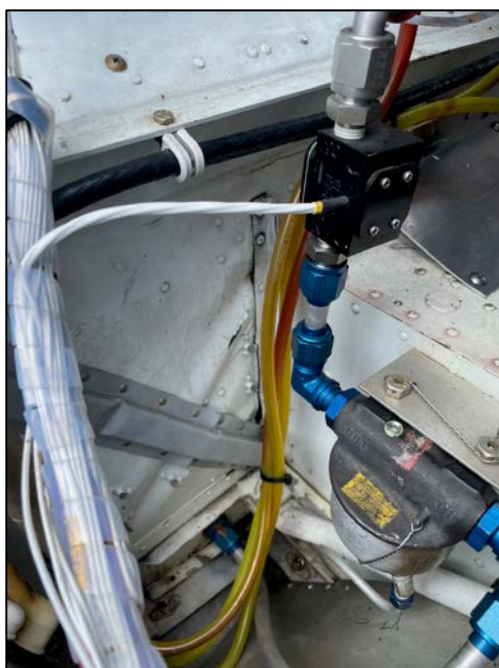
Foto 2. Folder i det nedre brandskot.

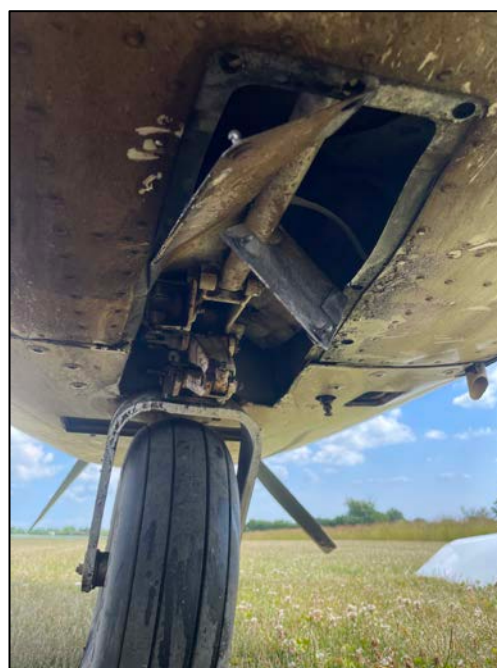
Foto 3. Skader på næsehjulsunderstellet.
