# Havarikommisionen

## Redegørelse 2023-421

**Havari med OY-XMH (Schleicher ASW 19 B) på Gørløse (EKGL) d. 16-08-2023.**

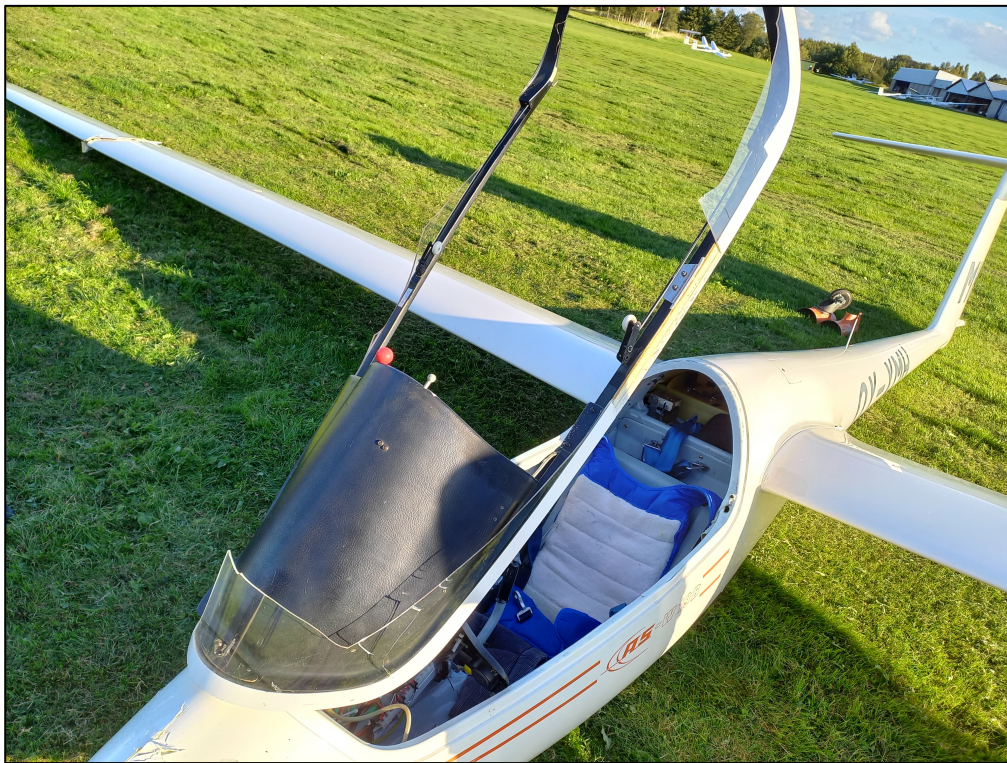
Svæveflyet ramte jorden hårdt med svæveflyets næseparti og højre vinge, hvorefter svæveflyet lavede et ground loop mod højre, inden det kom til et fuldt stop.

Der skete større strukturelle skader på svæveflyets krop, højre vinge, haleparti, hovedhjul, hood samt instrumentpanel.

Foto 1. Skader på svæveflyet.

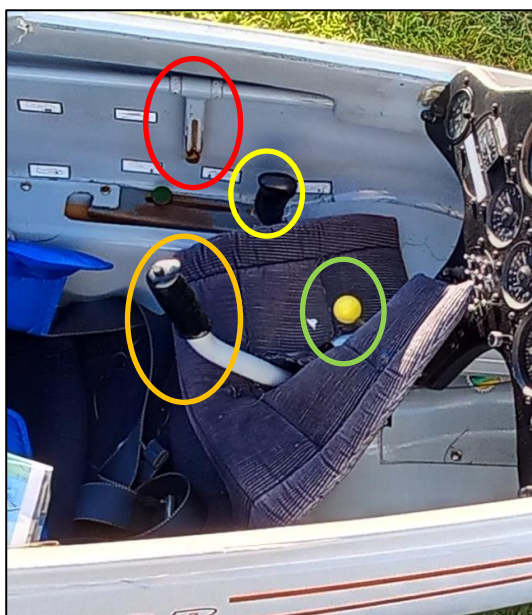
- Luftbremsehåndtag
- Understelshåndtag
- Udkoblingshåndtag
- Styrepind

Figur 1. Håndtag og styrepind i svæveflyets cockpit.
