Accident Investigation Board Denmark

Statement 2023-398

Alvorlig hændelse med SE-MCC (Diamond DA40) og OY-FFJ (Tecnam P 2002 P-Mentor) ved VFR-rapportpunktet Køge d. 02-09-2023.

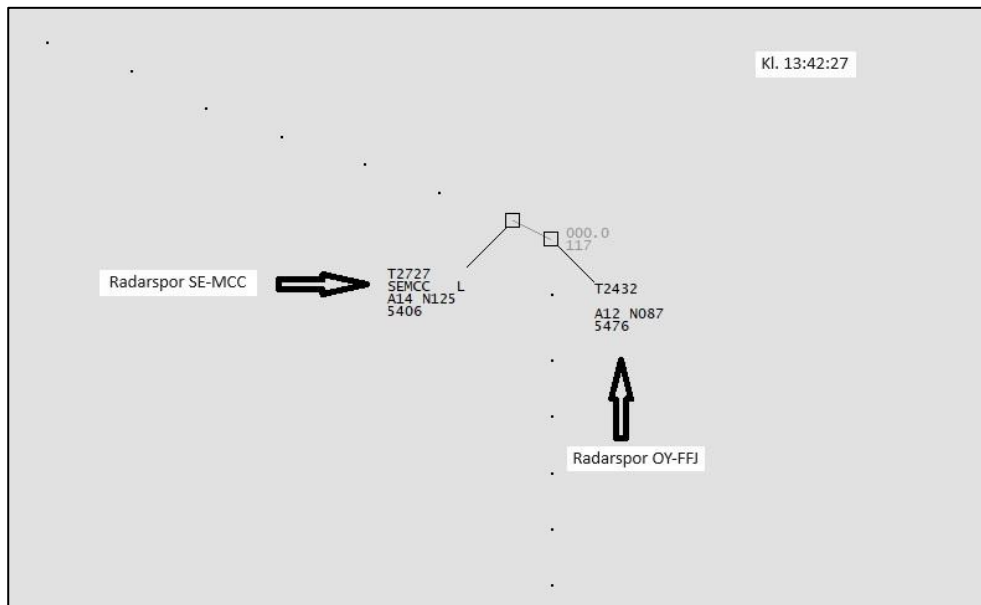
Figur 1: Radarplot

Kl. 13:42:25 på en position ca. 2 nm syd for VFR-rapportpunktet Køge observerede flyveinstruktøren i OY-FFJ, ud af den venstre del af forruden, SE-MCC krydsende fra venstre mod højre.

Flyveinstruktøren i OY-FFJ vurderede den horisontale og vertikale afstand i mellem de to fly til at være "meget lille".

Flyveinstruktøren i OY-FFJ iværksatte umiddelbart en nedadgående undvigemanøvre, og de to fly passerede hinanden i, hvad flyveinstruktøren i OY-FFJ anslog til at være, en vertikal afstand på ca. 100 fod.

Den radarpræsenterede afstand var vertikalt 200 fod og horisontalt 0,0 nm.
