# Havarikommisjonen

## Statement 2023-313

**Havari med OY-NMX (Schempp-Hirth Ventus bT) ca. 1 nautisk mil nordvest for Kalundborg (EKKL) d. 28-05-2023.**

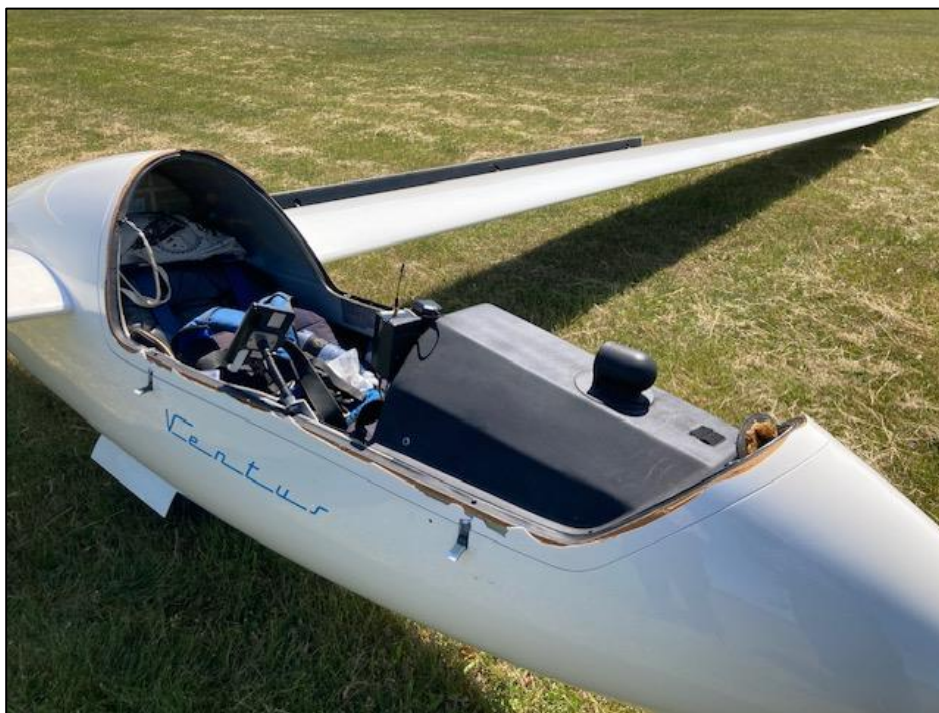
Under forsøg på i luften at starte svæveflyets hjemhentningsmotor åbnede svæveflyets hood.

Grundet vindtrykket separerede hooden fra svæveflyet.

Det var efterfølgende pilotens opfattelse, at hooden før flyvning ikke blev sikret som følge af et ikke optimalt cockpittjek.

Svæveflyets hood var en del af svæveflyets primære struktur, og der var derfor tale om en større strukturel skade.

Foto 1. Svæveflyet uden hood efter landing.
