Accident Investigation Board Denmark

Statement 2023-427

Havari med OY-XZP (Diamond HK 36 TTC) på Frederikssund Nord svæveflyveplads d. 21-08-2023.

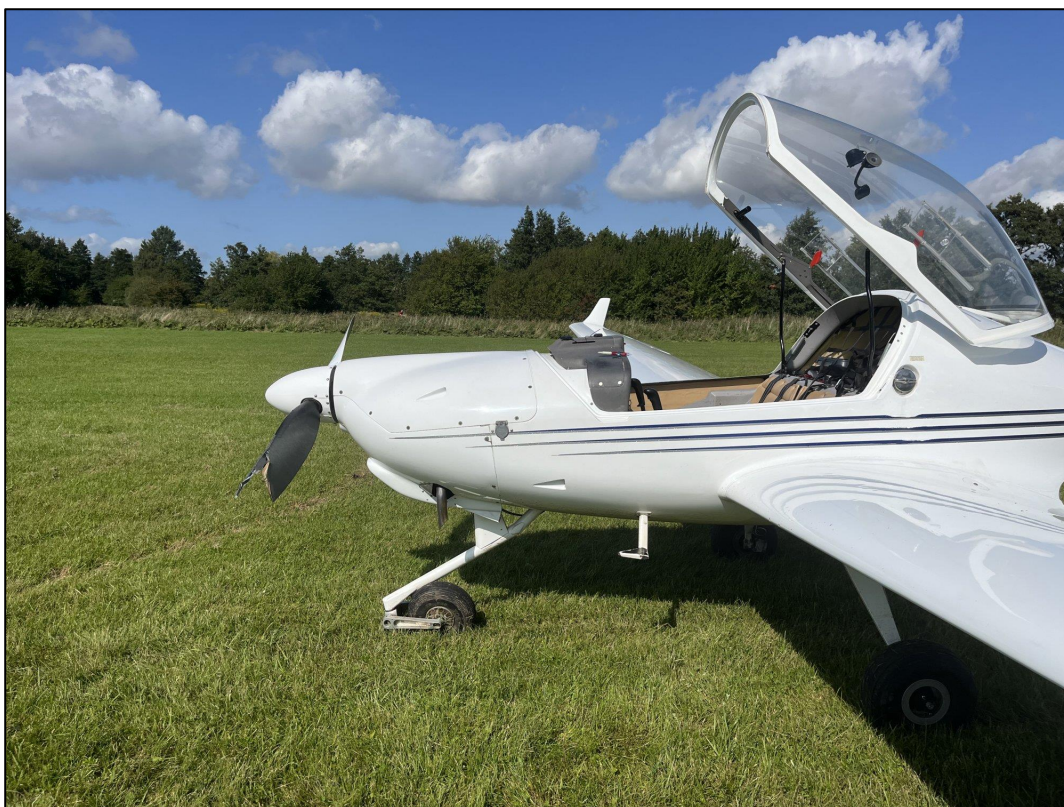
Efter en hård sætning på bane 28 kom motorsvæveflyet efterfølgende gentagne gange kortvarigt i luften og ned på landingsbanen igen, inden det efter ca. 400 meter kom til et fuldt stop.

Under hændelsesforløbet kom propellen i kontakt med landingsbanen, og næsehjulsunderstellet kollapsede.

Motorsvæveflyet blev væsentligt beskadiget ved havariet.

Foto 1. Skader på motorsvæveflyets propel og næsehjulsunderstel.
