Havarikommisionen

Redegørelse 2023-506

**Havari med OY-NMX (Schempp-Hirth Ventus bT) i Kalundborg (EKKL)
d. 08-10-2023.**

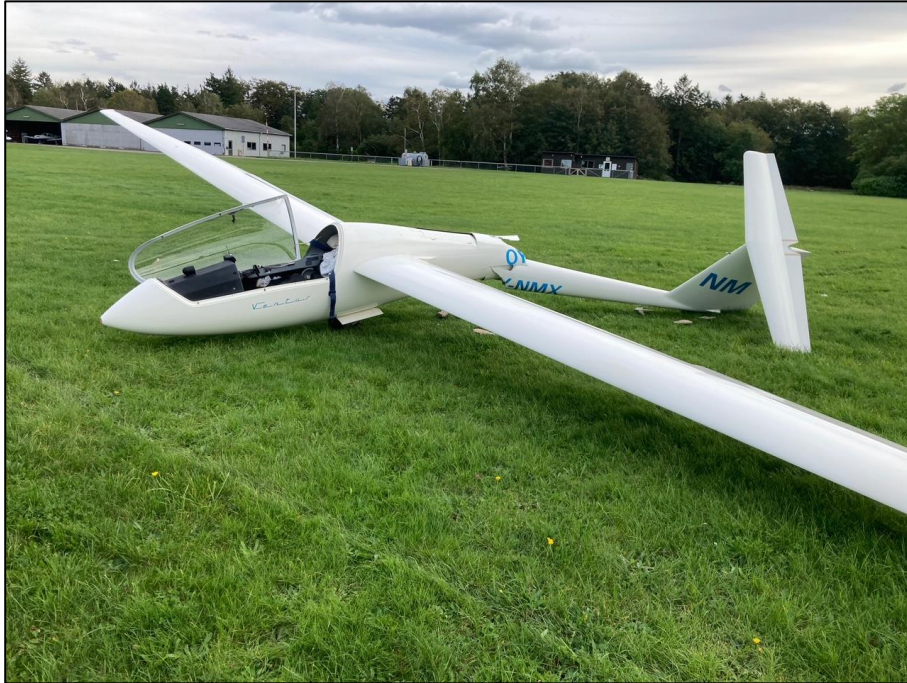
Svæveflyets højre vinge kolliderede med bilens front, hvilket forstærkede pilotens iværksatte undvigemanøvre, hvorved svæveflyets bagkrop ramte bilens venstre side.

Svæveflyet blev væsentligt beskadiget ved kollisionen.

Foto 1. Skader på svæveflyet.

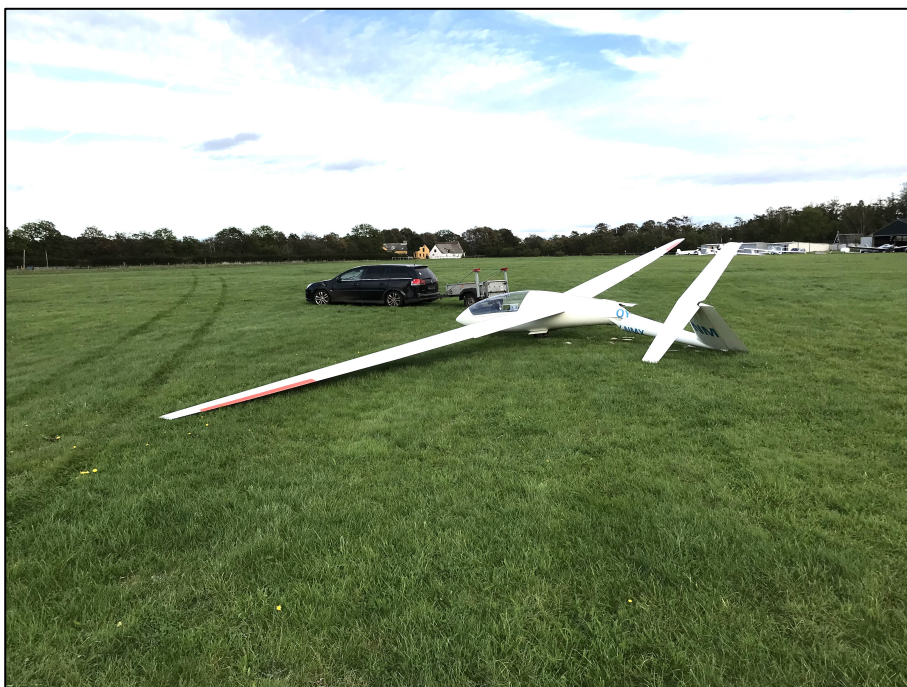
Kollisionen imellem svæveflyet og bilen med anhænger skete ca. 145 meter øst for tærsklen til bane 27 (asfalt).

Foto 2. Havaristedet set fra vest mod øst.

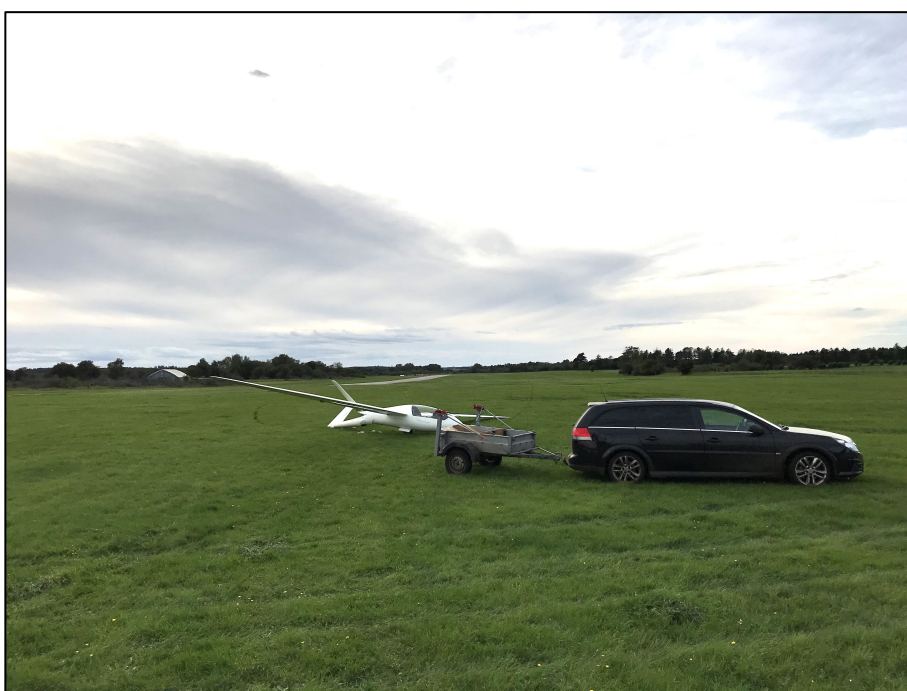
Foto 3. Havaristedet set fra øst mod vest.

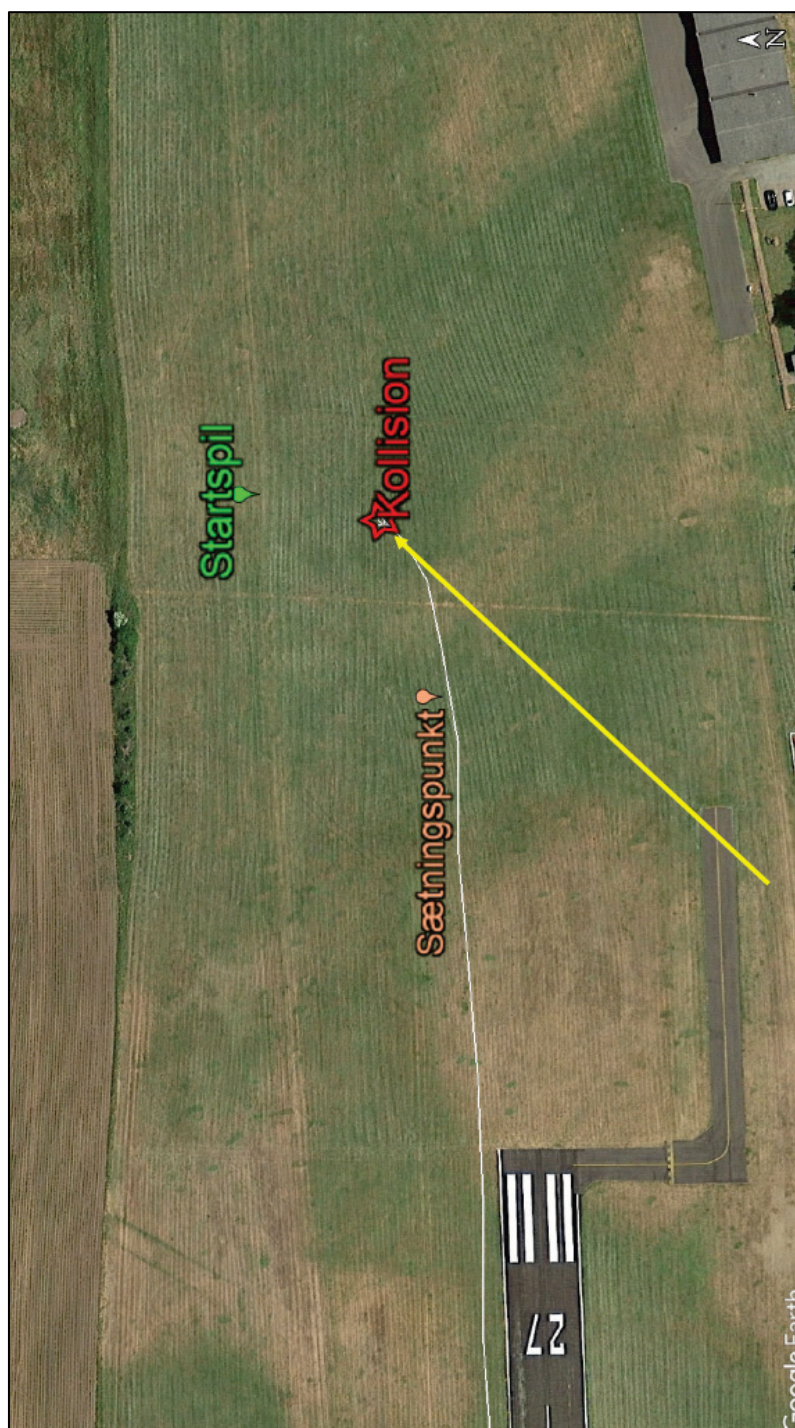
BILAG 2[Retur til havaristed](#)

Oversigt over havaristedet – [se bilag 2](#).
