Havarikommisionen

Redegørelse 2023-163

Sporet imellem Roskilde og Viby Sjælland hævede sig over de tilladte grænseværdier i forbindelse med en styret underboring d. 28-02-2023

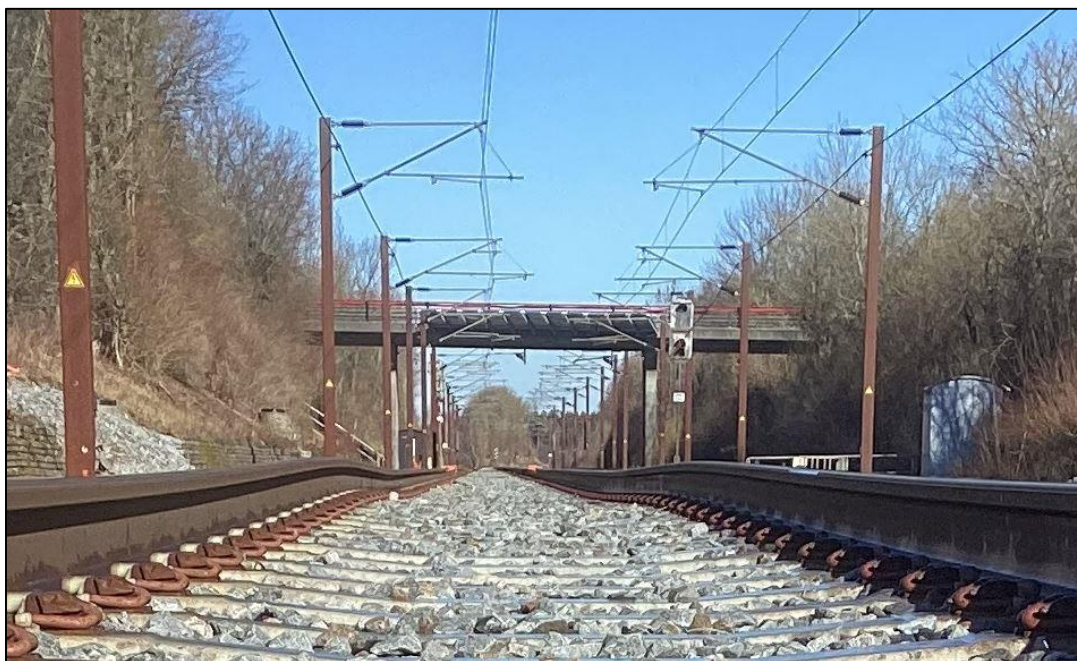
Da regionaltoget 2233 passerede km 39,817 på banen imellem Roskilde og Viby Sj. havde sporet hævet sig så meget, at der var risiko for afsporing. Sporbeliggenhedsfejlen var opstået som følge af et blow-up [optrængning af boremudder fra boretracéet til overfladen] fra en styret underboring. Blow-uppet skete sandsynligvis, fordi bore-tracéet passede forbi et, for boreprojektet ubekendt, område med nyetableret dræn og tidligere opgravet jord.

Foto 1. Højre spor Roskilde - Viby Sj. Her set i retning mod Roskilde. Kilde: Banedanmark.

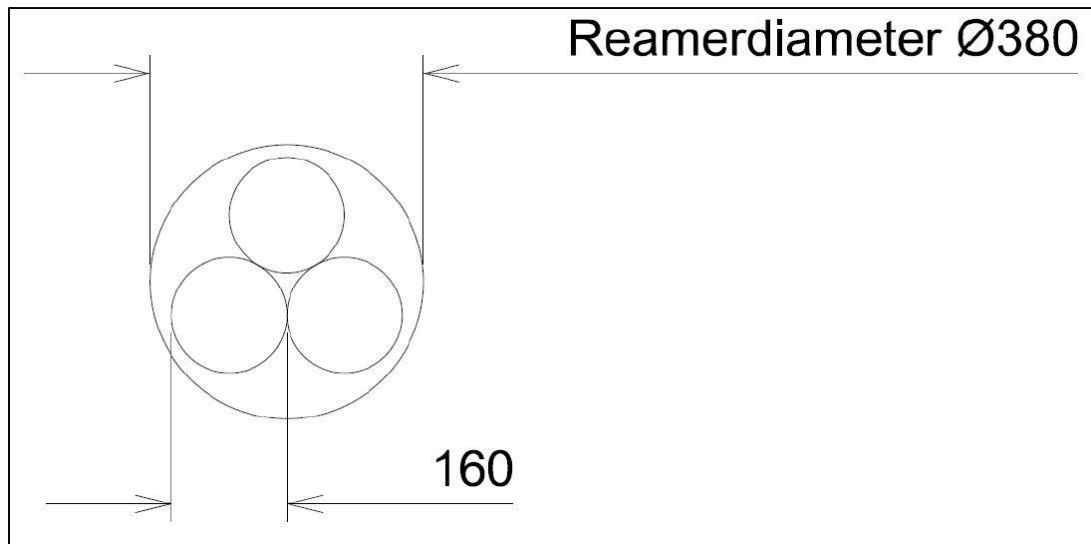
Den styrede underboring, der ville få en længde på ca. 89 m, skulle foretages 4,0 m under skinneoverkant (SO) og reames op til 380 mm samtidig med, at de 3 x 160 mm rør blev trukket igennem. Se bilag 8.1.

Figur 1. Reamerdiameter og placering af rør. Kilde: Banedanmark, Sikkerhedspakke LED version 3.0.

Beregningerne viste; at de 3x160 mm rør svarede til et samlet rør på 277 mm (ækvivalent rør) og; at der var risiko for en sætning i sporet på op til 0,26 mm.

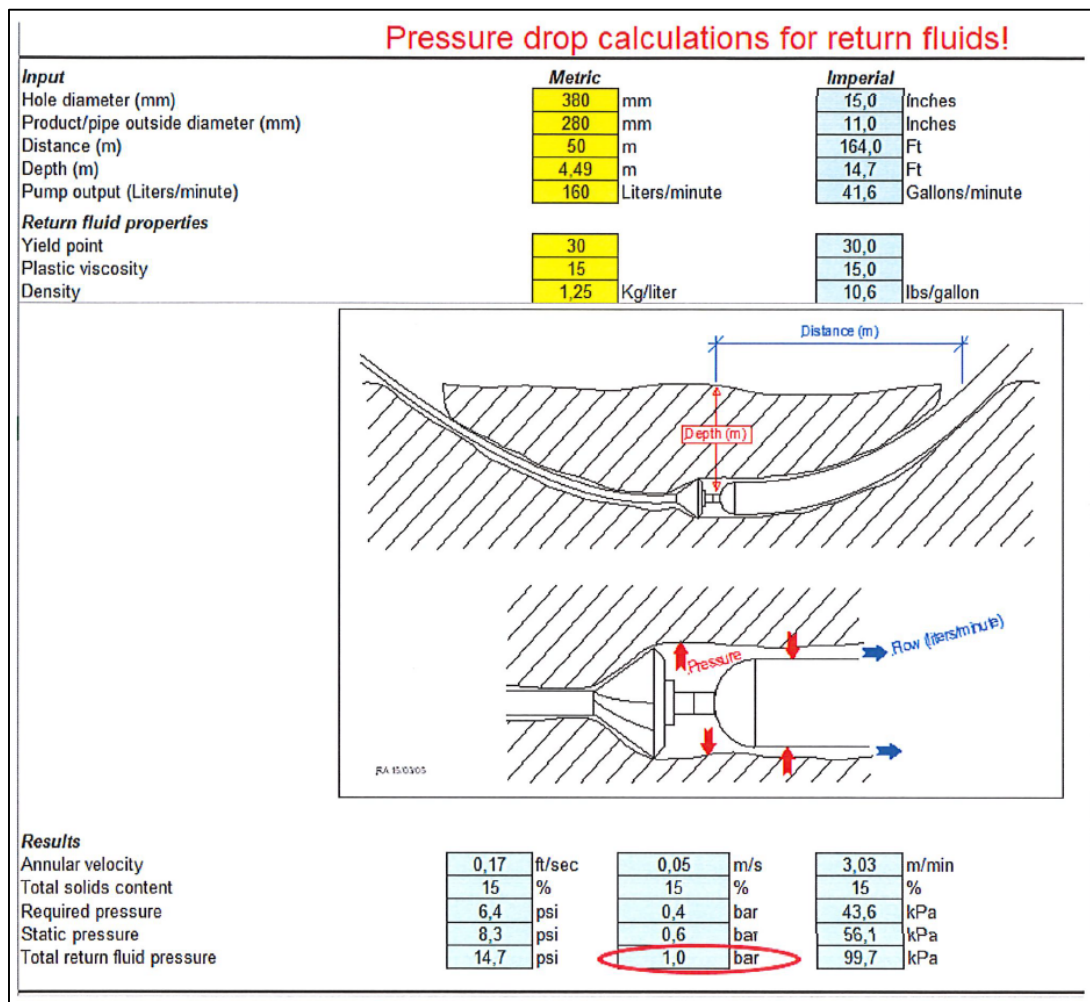
Beregningen viser, at trykket i boringens/borehullets overcut, ikke burde være højere end 1,0 bar, når reamer og rør lå i 4,5 m dybde midt imellem de to jernbanespor.

Figur 3. Beregning af boremuddetryk i borehullet. Kilde: Østergård A/S.

Beregningen tager afsæt i, at boreslammet har en vægtfylde på 1.250 kg pr. m³ (Density 1,25 kg/liter) og, at boreslammet skal transporteres/skubbes 50 m ud og 4,49 m op til boringens modtagehul på østsiden af jernbanen.

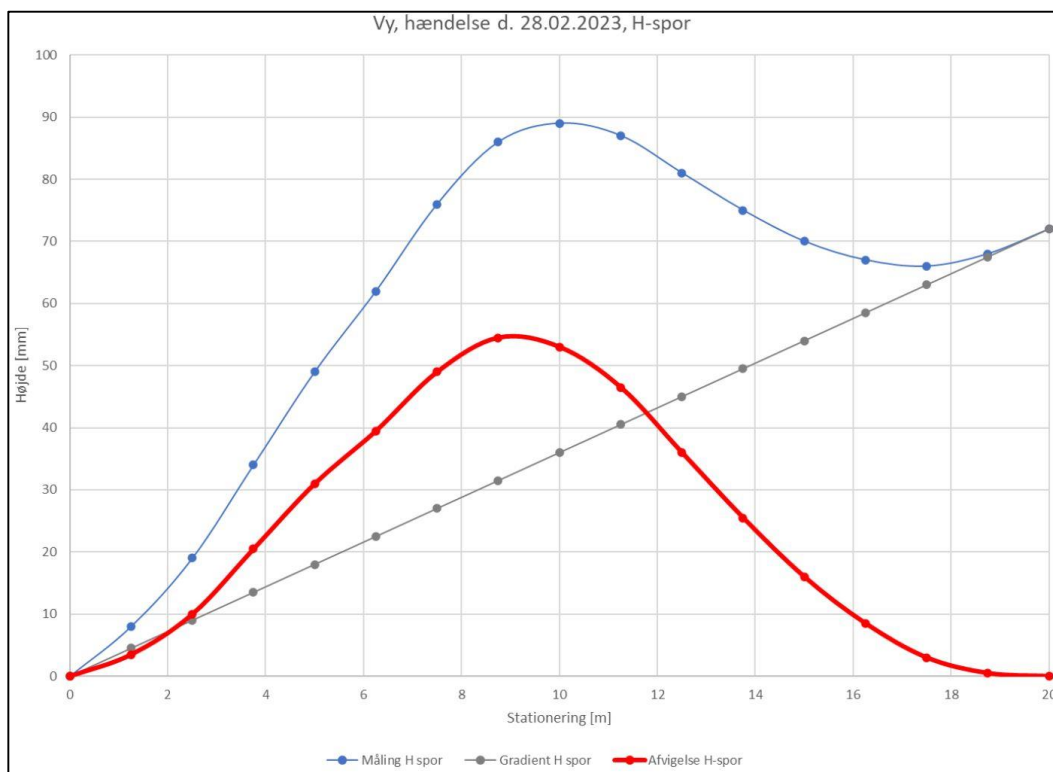
Ud fra målingen af sporets absolutte beliggenhed (figur 4) kan det dog ses, at afvigelsen havde en udstrækning på ca. 18-20 m, svarende til en bølgelængde på ca. $\lambda=36-40$ m. På den baggrund ville en målevogn have registreret en afvigelse i højderetningen på ca. 55 mm for bølgelængder $\lambda=25-70$ m.

En afvigelse på 55 mm i højderetningen for bølgelængder $\lambda=25-70$ m ved en tilladelig hastighed på 180 km/h er en ekstrem afvigelse fra sikkerhedsgrænsen på 24 mm jf. BN1-38-6/EN13848-5, hvorfor afvigelsen har været yderst kritisk sikkerhedsmæssigt for den tilladelige hastighed på 180 km/t.

Figur 4. Højre spor, km 39,8, data vedr. sporets absolute beliggenhed i højderetningen. Afvigelsen i sporets højderetning er ca. 55 mm. Kilde Banedanmark.

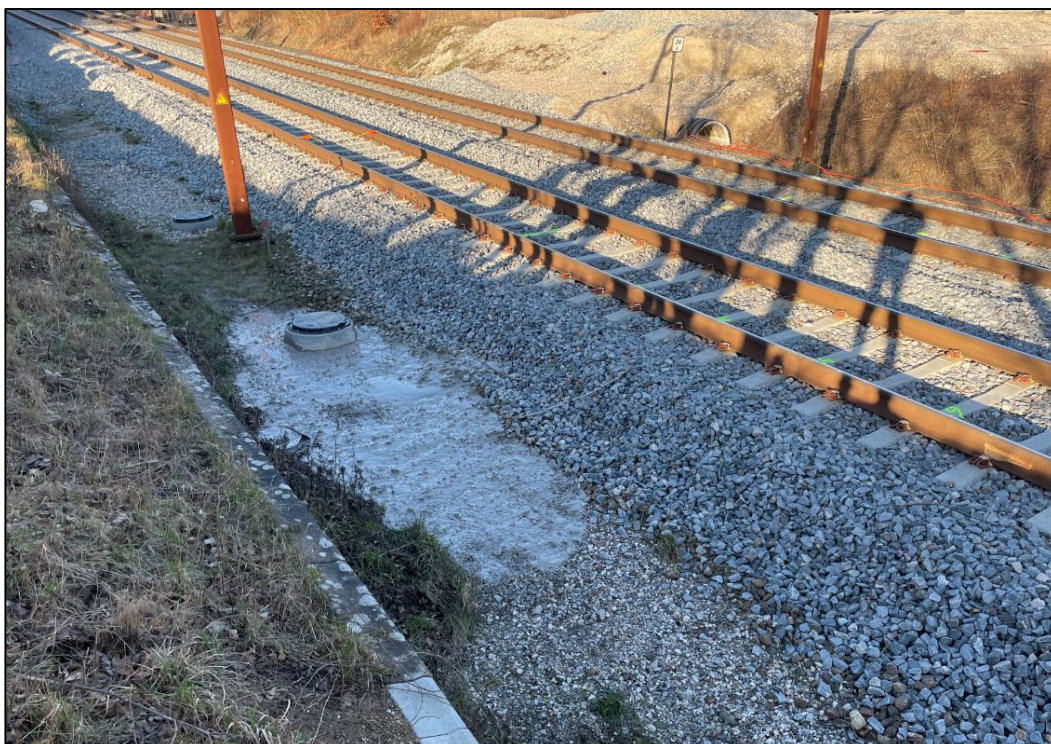
Ved besigtigelse af området efter hændelsen konstaterede Banedanmark, at der var etableret dræn med tilhørende sandfangsbrønde langs banens vestlige side. Boremudder havde fundet vej til overfladen i området over drænledningen, tæt på en sandfangsbrønd. Se foto 2.

Foto 2. Boremudder ses oven over drænledning omkring sandfangsbrønd på banens vestlige side. Kilde: Banedanmark.

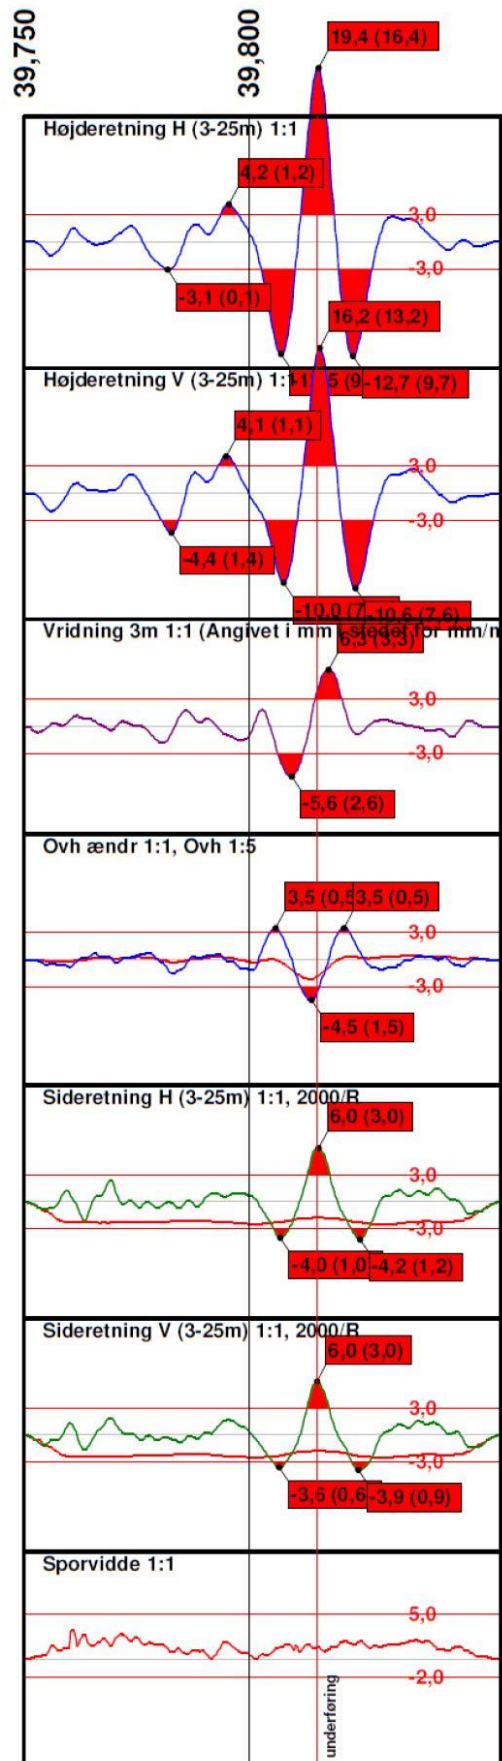
8.2 Sporets relative beliggenhed

Højre spor, km 39,8, data vedr. sporets relative beliggenhed målt med måletrolje Krab efter hændelsen.
