## STATEMENT

HCLJ sagsnummer:	2018-361
UTC dato:	10-07-2018
UTC tidspunkt:	16:47
Begivenhed:	Serious incident
Sted:	Between the cities of Hobro and Randers
Personskade:	None
Informationskilde:	Rapportformular, interviews og teknisk undersøgelse

Registrering:	OY-JAD
Flytype:	PIPER PA32R
Flyveregler:	Instrument Flight Rules (IFR)
Operationstype:	Non-Commercial Operations Pleasure
Flyvefase:	En route
Flykategori:	Fixed Wing Aeroplane Small Aeroplane
Sidste afgangssted:	Denmark EKVH: Vesthimmerland
Planlagt landingssted:	Denmark EKRR (RKE): København/Roskilde
Skade på fly:	None

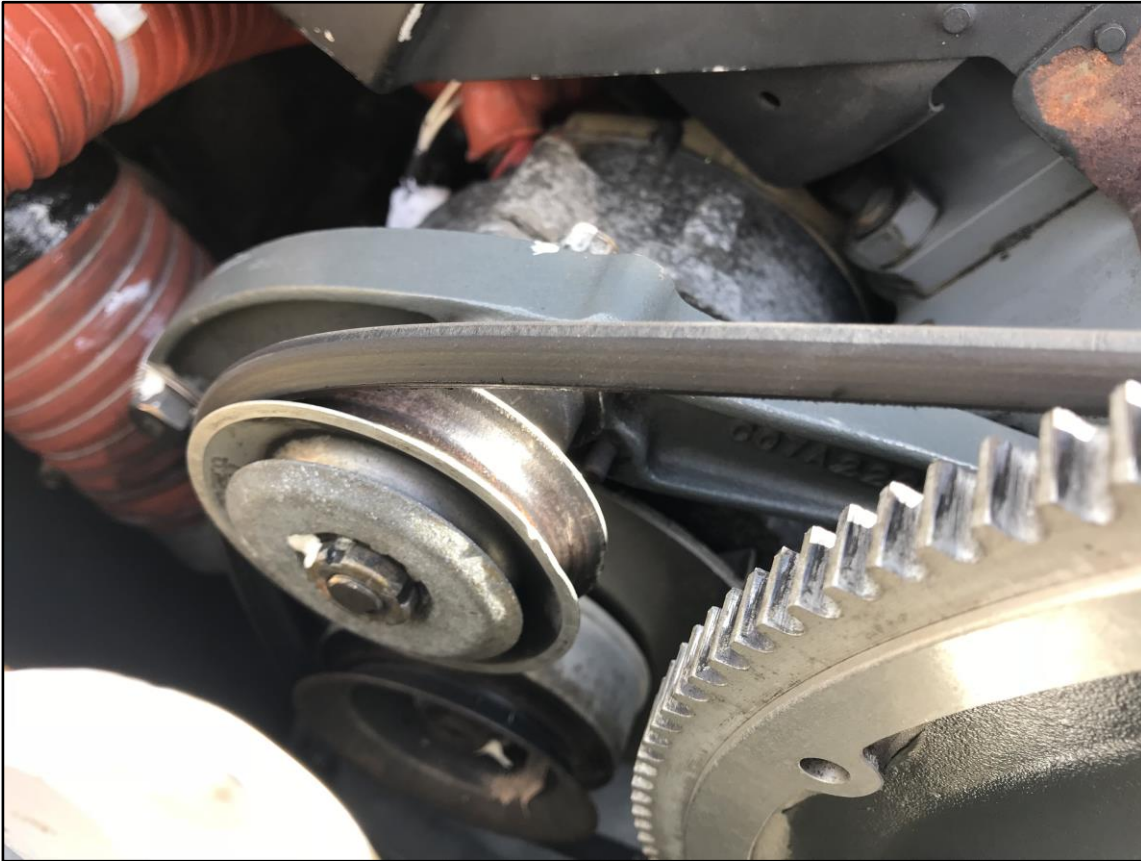
- Flyets batteri var afladet. Batterispændingen viste 22,2 volt.
- Generatorens drivrem var løs og vendt rundt, så V-delen vendte modsat. Se billede 1.
- Flyets indikationslys for generator-fejl (ALTERNATOR INOP) og lav spænding (LOW BUS VOLTAGE) tændte begge ved tilslutning af strøm.

Billede 1. Drivrem.
