STATEMENT

HCLJ sagsnummer:	2018-269
UTC dato:	15-05-2018
UTC tidspunkt:	16:00
Begivenhed:	Accident
Sted:	Near the city of Esbjerg
Personskade:	None
Informationskilde:	Underretningsformular, interview og fotodokumentation

Registrering:	OY-RPE
Flytype:	AERONCA 11AC
Flyveregler:	Visual Flight Rules (VFR)
Operationstype:	Non-Commercial Operations Pleasure Local
Flyvefase:	Landing
Flykategori:	Fixed Wing Aeroplane Small Aeroplane
Sidste afgangssted:	Denmark (private airstrip near the city of Esbjerg)
Planlagt landingssted:	Denmark (private airstrip near the city of Esbjerg))
Skade på fly:	Substantial
Motortype:	Continental A-65-8

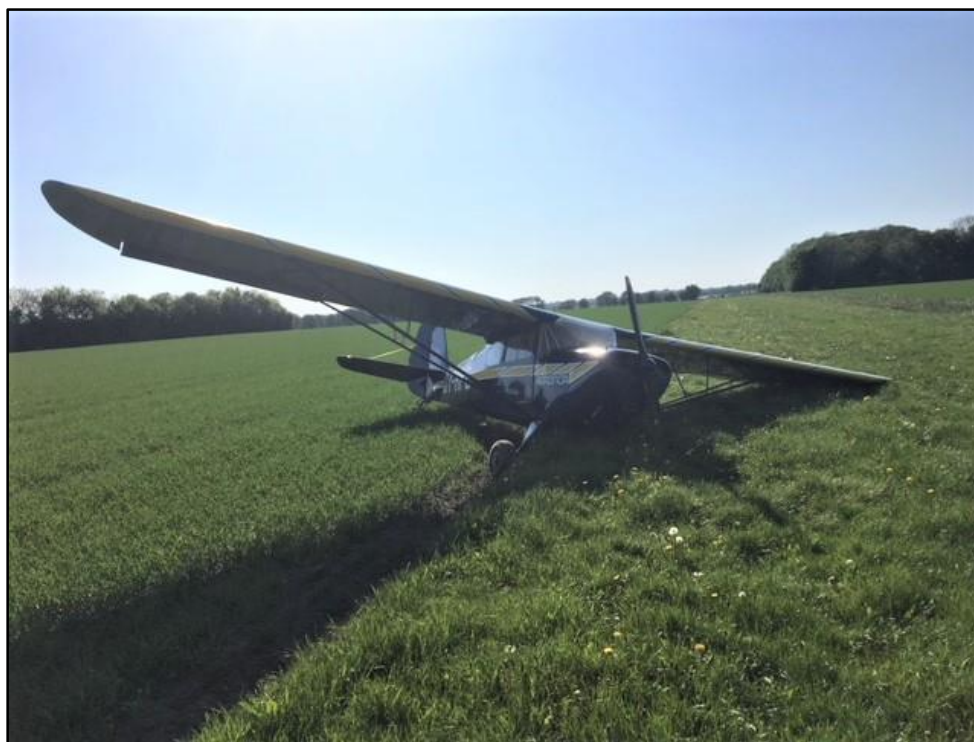
Skader på flyet

Flyet kørte ud over siden af banen og ind på en tilstødende mark. I pilotens forsøg på at dreje flyet tilbage mod græsbanen kørte flyet ned i en ca. 30 centimeter dyb plovfure, hvorved det venstre understel kollapsede.
