## STATEMENT

HCLJ sagsnummer:	HCLJ510-2017-326
UTC dato:	21-04-2017
UTC tidspunkt:	13:25
Begivenhed:	Serious incident
Sted:	Copenhagen, Roskilde (EKRK)
Personskade:	None
Informationskilde:	Underretningsformular, interview, fotodokumentation og Havarikommissionens egne undersøgelser på hændelsesstedet

Registrering:	OY-EKA
Flytype:	PIPER PA28RT 201T
Flyveregler:	Visual Flight Rules (VFR)
Operationstype:	Non-Commercial Operations Pleasure Cross Country
Flyvefase:	Landing
Flykategori:	Fixed Wing Aeroplane Small Aeroplane
Sidste afgangssted:	Denmark EKRK (RKE): København/Roskilde
Planlagt landingssted:	Denmark EKRK (RKE): København/Roskilde
Skade på fly:	Minor

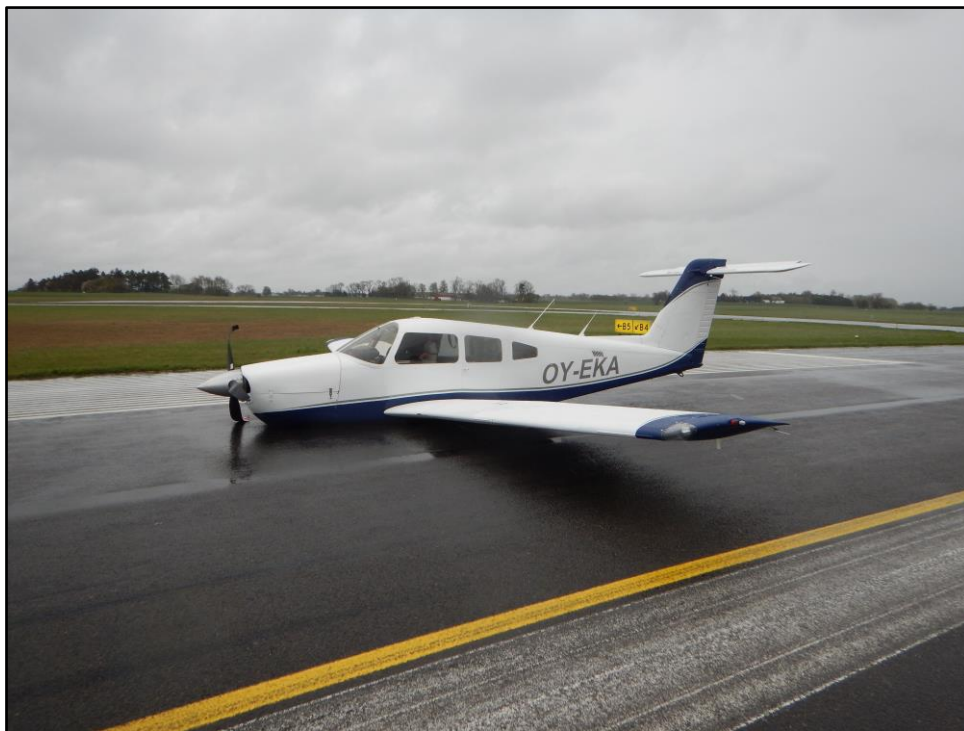
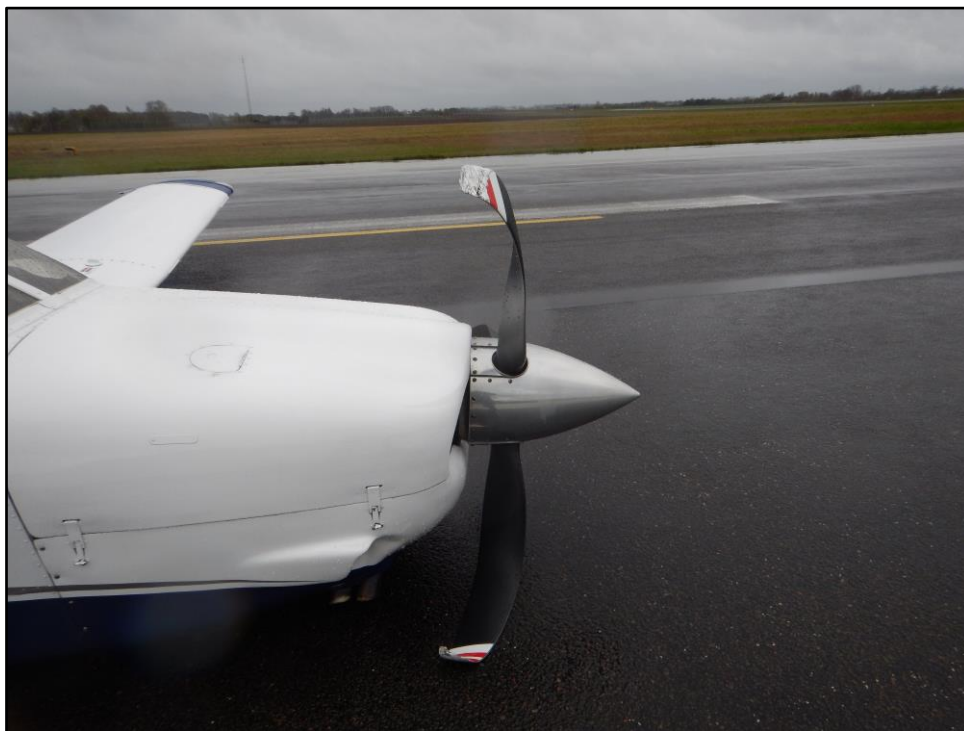
## Skader på flyet

I udfladningen og umiddelbart før sætning af flyet på bane 29, kom propellen i kontakt med banen. Piloten observerede, at flyet lå lavt i forhold til det forventede, og at håndtaget for ind- og udfældning af landingsunderstellet var i indfældet position.
