Havarikommissionen
Accident Investigation Board Denmark

REDEGØRELSE

CESSNA 177RG

OY-BIL

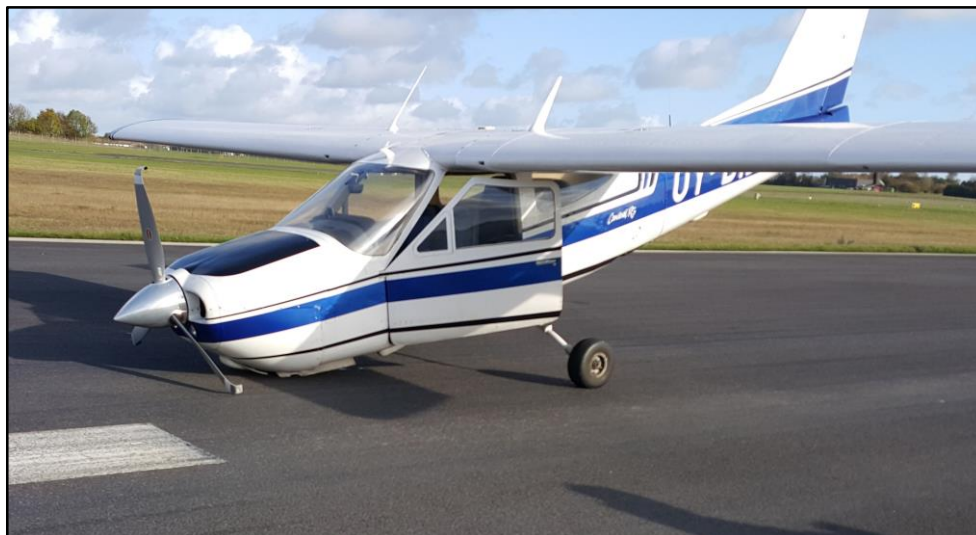
Under hændelsesforløbet opstod der skader på flyets propeltipper, udstødningssystem, cowlfap og dørene til næsehjulsbrønden.

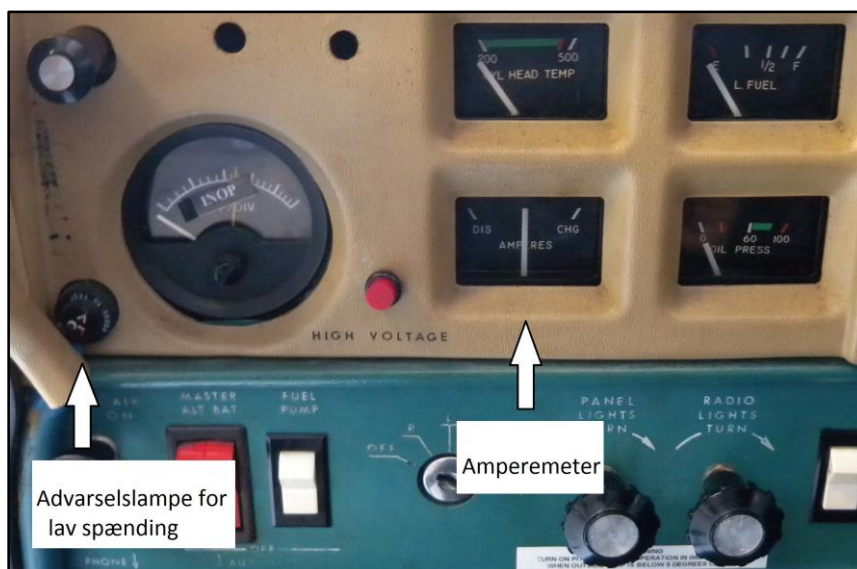
Placering af advarselampe for lav spænding og amperemeter

Placeringen af flyets advarselsslampe for lav spænding (”LO V”) i nederste vestre hjørne af instrument panelet var efter Havarikommissionens opfattelse ikke optimal, hvilket kan have været medvirkende til, at piloten ikke observerede om lampen var tændt på noget tidspunkt under flyvningen.

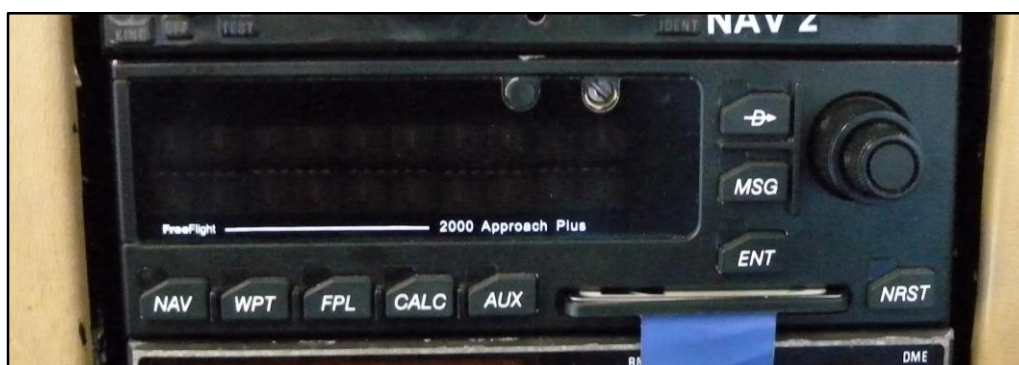
GNSS modtager

Den elektrisk drevne hydraulikpumpe medførte ved brug et midlertidigt spændingsfald i flyets elektriske system, der var stort nok til at GNSS modtagerens indbyggede advarselssystem for lav spænding (”Low voltage”) blev aktiveret.
