**Havarikommisjonen**

# REDEGØRELSE

**ROBINSON R22**

**OY-HRL**

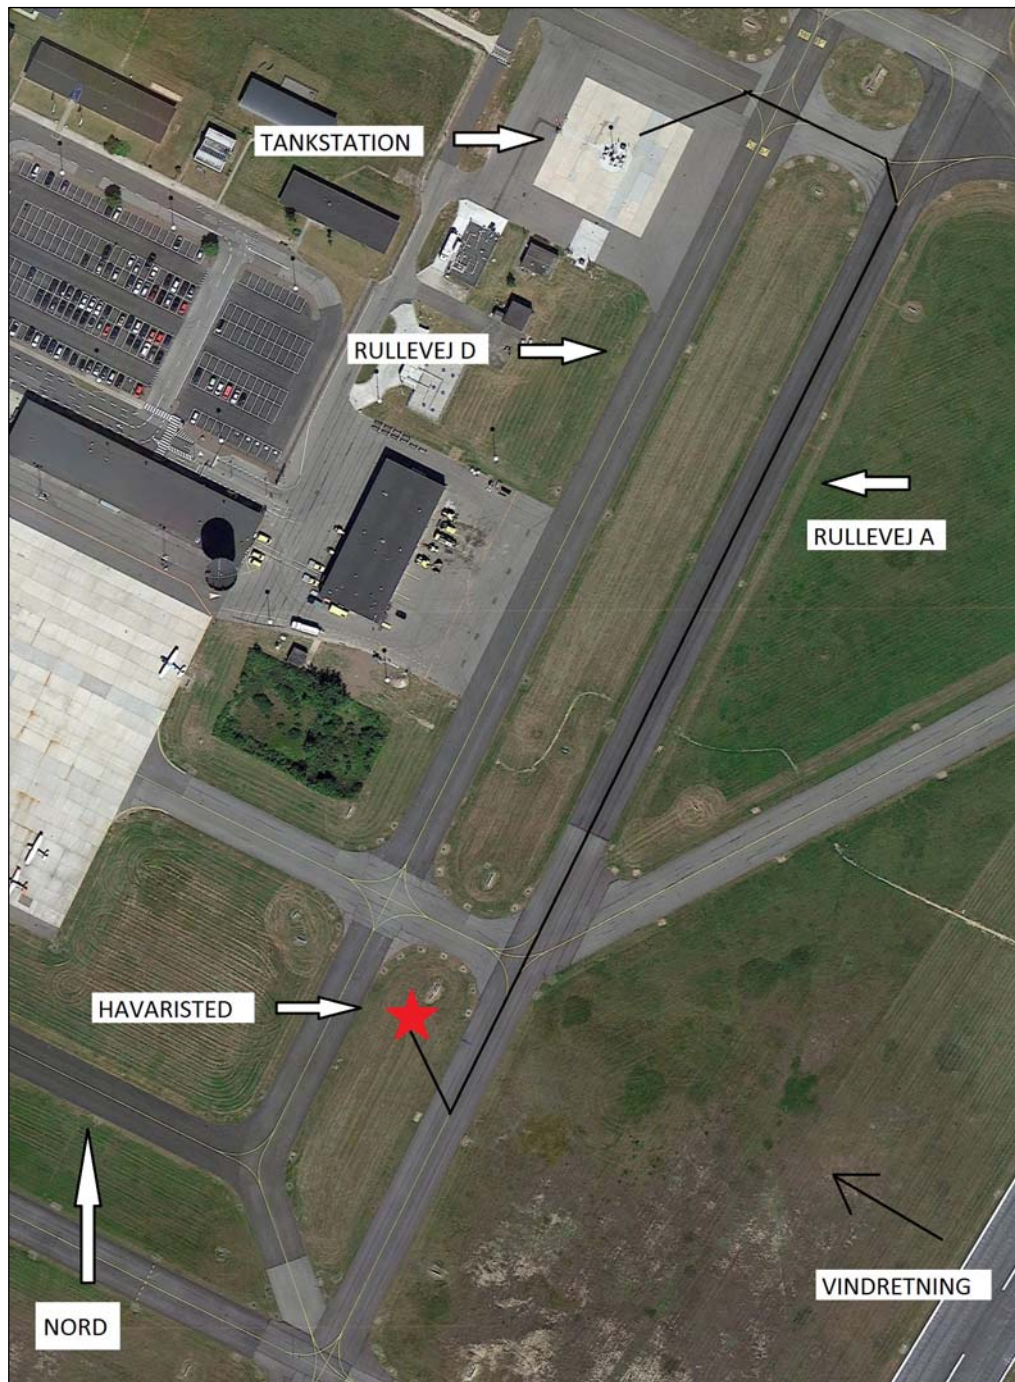
Efter at helikopteren passerede rullevej G, drejede helikopteren mod højre og drev ind over græsarealet mellem rullevej A og rullevej D.

Nedenstående foto viser helikopterens hover-taxi rute fra tankstationen til havaristedet:

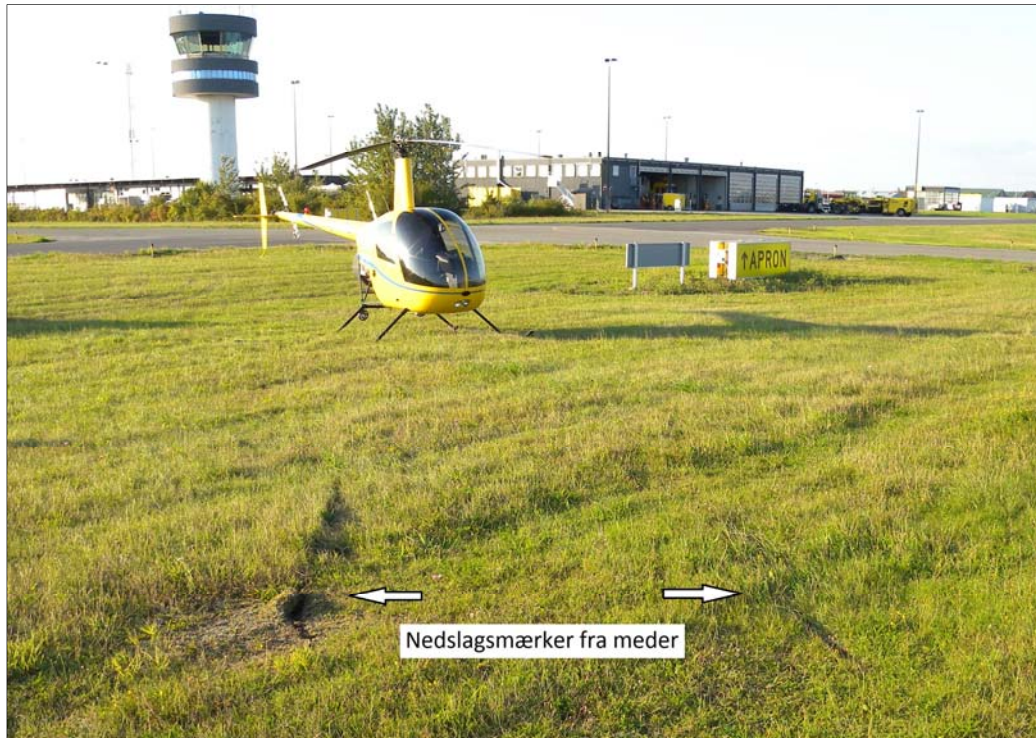
Helikopterens meder ramte jorden hårdt to gange med næsen pegende mod terminalbygningen, en gang med begge meder samtidigt og en gang, hvor højre mede ramte først.

Nedenstående foto viser nedslagsmærker i græsset fra helikopterens meder:

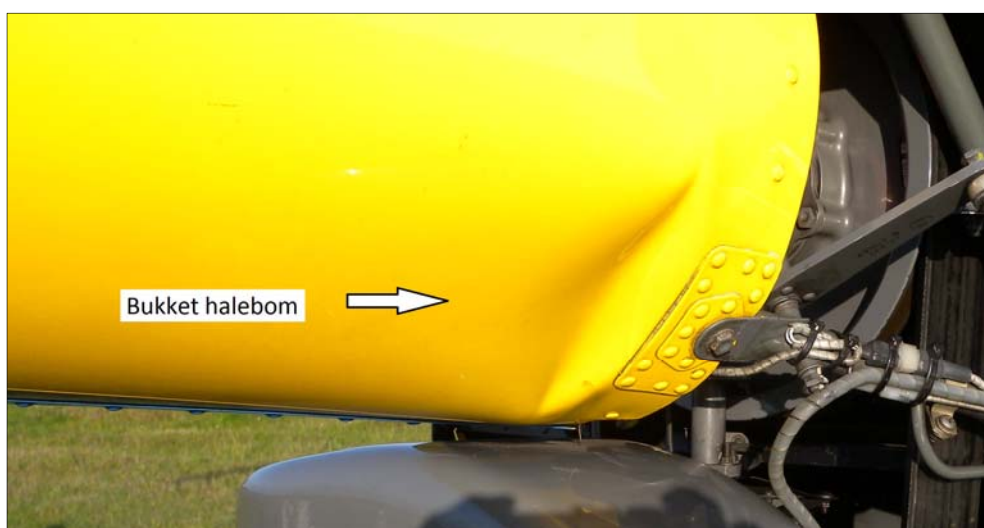
Under havariet knækkede højre mede. Der opstod buler i paneler under højre dør, i højre kabineside og på højre side af halebommen.

Nedenstående foto vise helikopterens halebom, der blev bukket under hændelsesforløbet:

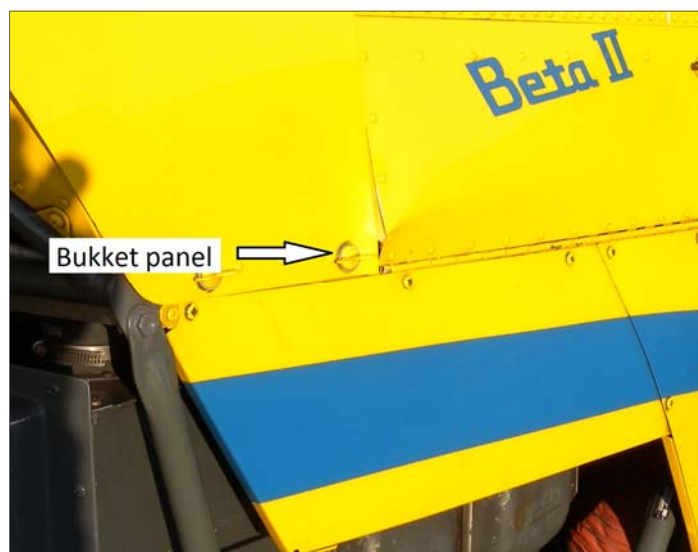
Nedenstående foto viser et panel på helikopterens højre side, der blev bukket under hændelsesforløbet:

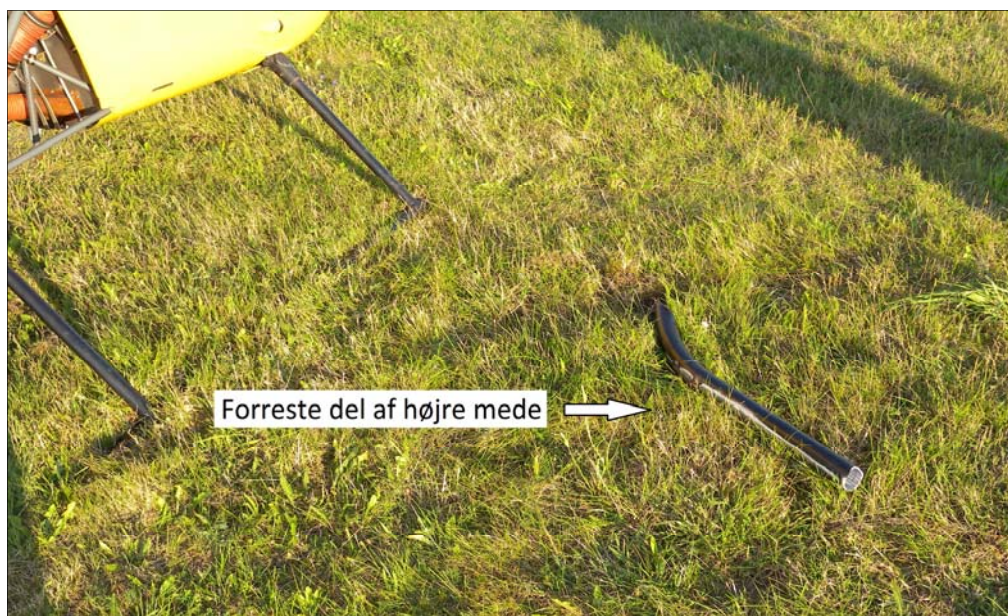
Nedenstående foto viser helikopterens højre mede, hvor forreste del knækkede af under hændelsesforløbet:
