STATEMENT

HCLJ sagsnummer:	2018-82
UTC dato:	20-08-2017
UTC tidspunkt:	13:00
Begivenhed:	Accident
Sted:	Svæveflyvepladsen, Frederikssund nord
Personskade:	None
Informationskilde:	Underretningsformular samt foto- og vejrdokumentation

Registrering:	OY-XJJ
Flytype:	GROB G103 TWIN ASTIR
Flyveregler:	Visual Flight Rules (VFR)
Operationstype:	Non-Commercial Operations Flight Training/Instructional Dual
Flyvefase:	Landing
Flykategori:	Fixed Wing Sailplane (Glider) Non-Powered Sailplane (Glider)
Sidste afgangssted:	Denmark Other (Frederikssund nord)
Planlagt landingssted:	Denmark Other (Frederikssund nord)
Skade på fly:	Substantial

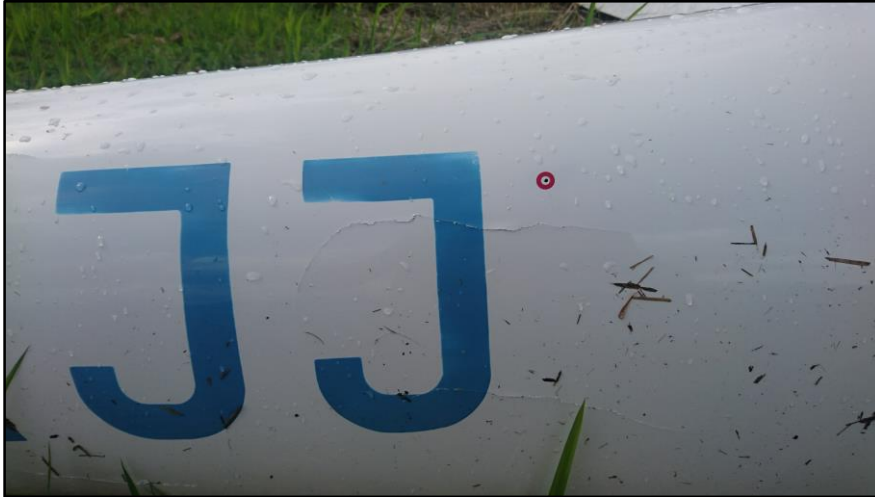
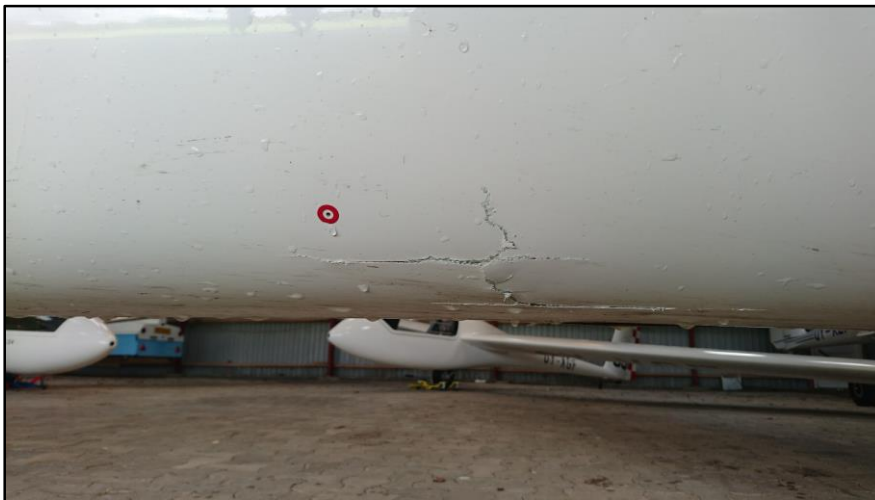
Flyveinstruktøren valgte at lande og udførte under landingsafløbet et ground loop for at undgå kollision med de holdende fly.

Som følge af det udførte ground loop under landingsafløbet opstod der strukturelle skader på svæveflyets haleparti.
