ALVORLIG HÆNDELSE

HCLJ sagsnummer: HCLJ530-2013-29
UTC dato: 05-08-2013
UTC tid: 17:40
Begivenhed: Serious incident
Sted: Femø
Personskade: None

Registrering: OY-RFX
Flytype: EVEKTOR AEROTECHNIK L13 SDM
Flyveregler: VFR
Operationstype: General Aviation Pleasure Cross-country
Flyvefase: Take-off
Flykategori: Fixed wing Glider Glider - powered - fixed powerplant installation
Sidste afgangssted: Denmark (Femø)
Planlagt landingssted: Denmark (Kongsted)
Skade på fly: None

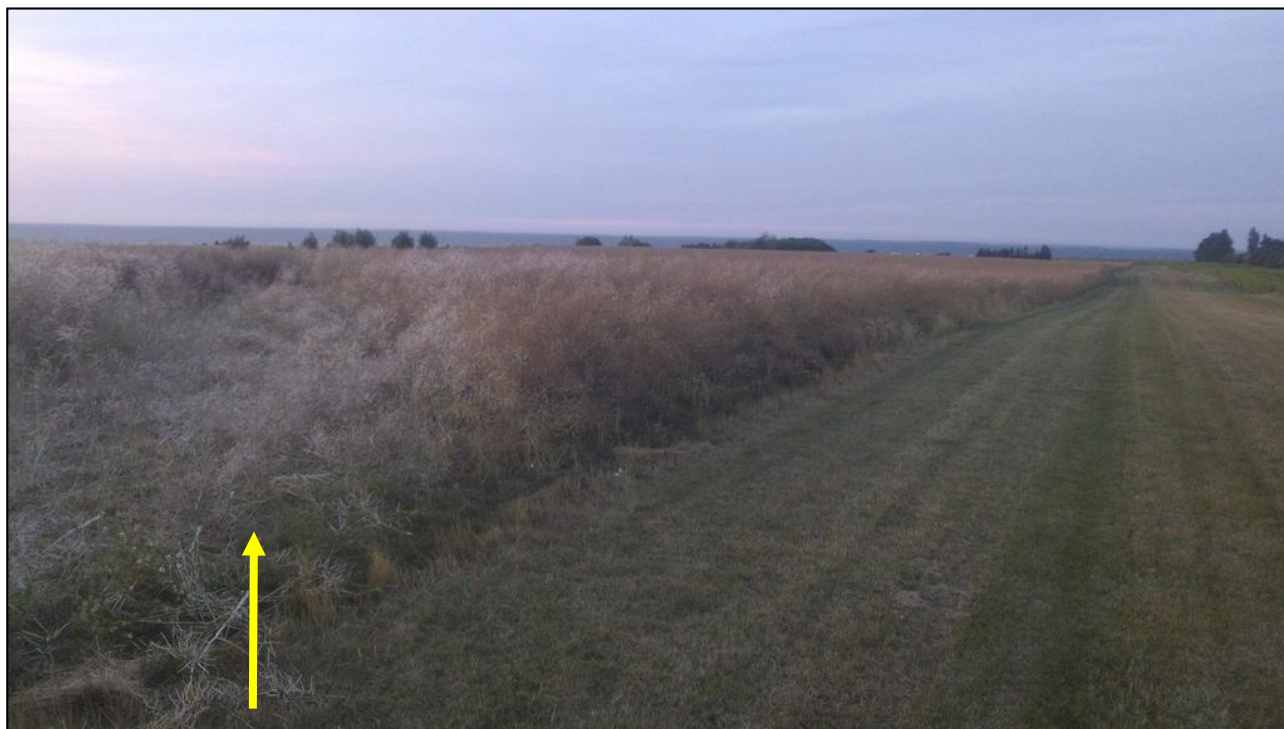
Hændelsessted

I forbindelse med startløbet mod nordøst fik piloten utilsigtet blokeret for flyets venstre hjulbremse hvorved flyet kørte ud over siden af banen og kom til et fuldt stop i en tilstødende rapsmark.
