HAVARI

HCLJ sagsnummer: HCLJ510-2013-203
UTC dato: 03-05-2013
UTC tid: 08:07
Begivenhed: Accident
Sted: EKAH
Personskade: Minor

Registrering: OY-AHM
Flytype: CESSNA 150
Flyveregler: Controlled VFR
Operationstype: General Aviation Pleasure Local
Flyvefase: Taxi
Flykategori: Fixed wing Airplane
Sidste afgangssted: Denmark EKAH (AAR): Aarhus/Tirstrup (Civ/Mil)
Planlagt landingssted: Denmark EKAH (AAR): Aarhus/Tirstrup (Civ/Mil)
Skade på fly: Substantial

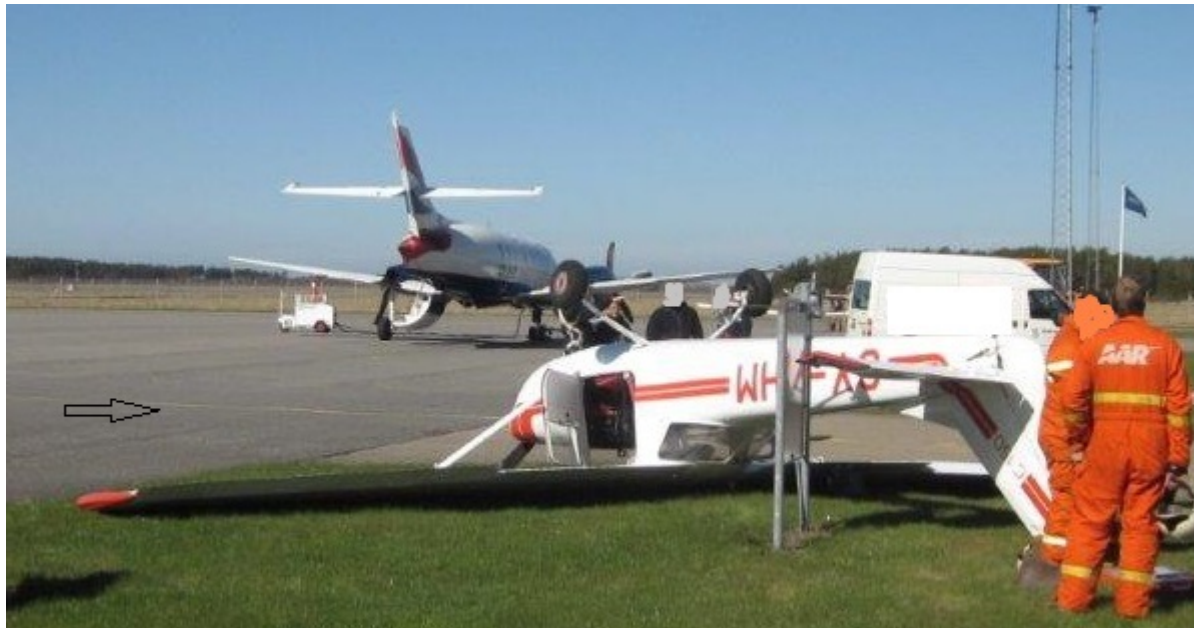
Et parkeret fly på standplads 38 til venstre for OY-AHM udførte motorafprøvning. Propellerslipstrømmen fra dette fly løftede OY-AHM op på næsen, der derefter tippede rundt og endte på ryggen.

Ovenstående billede viser havaristedet, det havarerede fly og det parkerede fly i baggrunden. Afstanden fra propellerne på det parkerede fly til den gule markeringslinje (vist med pil) er ca. 28 meter.

Under havariet blev flyets propel, haleplan, vingetip, vingeforkanter og vingeoerside skadet. Piloten pådrog sig lettere skade.

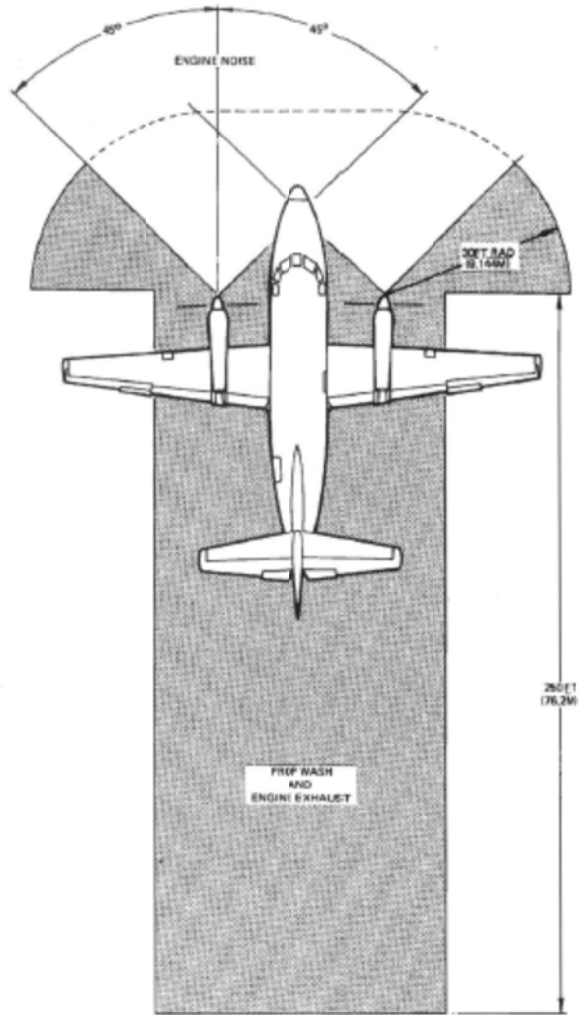
Danger Areas
Figure 201

Det parkerede fly var en model Jetstream 31 af mærket British Aerospace. I Aircraft Maintenance Manual for Jetstream 31 var procedure for motorafprøvning beskrevet og ”Danger Area – Prop Wash and Engine Exhaust” område fremgik ved tegning. Dette område havde en udstrækning på 76,2 m bag flyets propeller.
