REDEGØRELSE

HCLJ510-2013-210	Havari		
Luftfartøj:	EADS Socata TB 20	Registrering:	OY-CDB
Motor:	1 - Lycoming O-540	Flyvning:	Skoleflyvning, VFR
Besætning:	2 - ingen tilskadekomst	Passagerer:	Ingen
Sted:	Aalborg Lufthavn (EKYT)	Dato og tid	17.5.2013 kl. 18:30 UTC

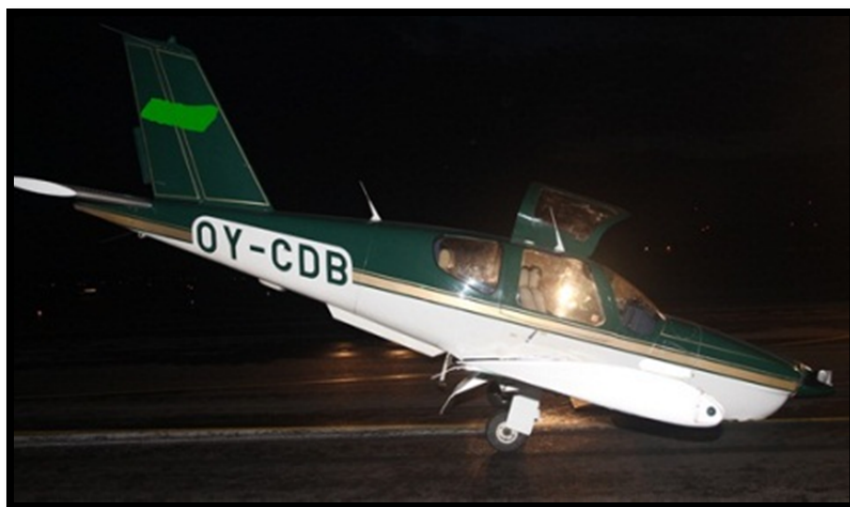
Efter ni anflyvninger og touch and go på bane 08L, blev anflyvningen til bane 08L udført i lighed med de ni første. Landings-checklisten blev udført, hvor det bl.a. blev verificeret af eleven og instruktøren, at der var tre grønne lys der indikerede, at landingsstedet var nede og låst. Efter sætningen på banen som instruktøren betegnede som lig de ni første, begyndte flyets næse langsomt at synke ned indtil propellen og den nederste motorskærm kom i kontakt med banen. Samtidigt slukkede det grønne lys for næseunderstellet og understels advarselshornet aktiveredes, som advarsel om at et / eller flere af understellene ikke var nede og låst. Flyet stoppede på banen ca. 80 meter efter at propellen kom i kontakt med banen.

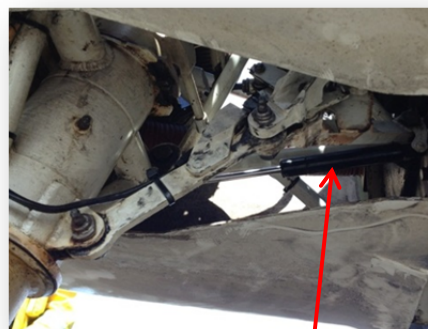
Låst position

Undersøgelsen af næsestellets *ned og låst mekanisme* viste, at næsestellet var ude af låst position. Låsekro- gen (down lock hook) og låsepladen (down lock slot) var i god tilstand og næsestellets smørepunkter var velsmurte.

Låseplade

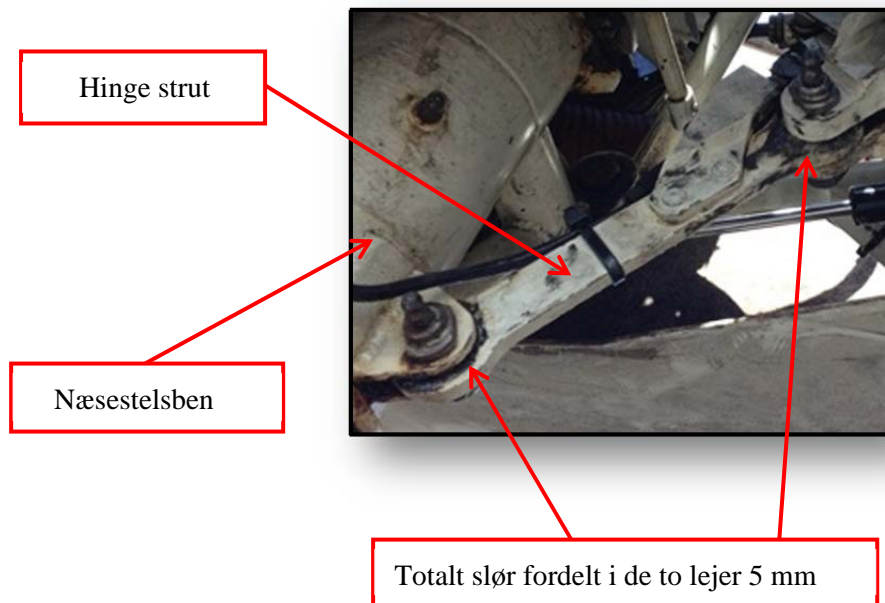
Begge støddæmpere konstateredes at være virkningsløse. Normalt skulle modstanden i hver actuator være 600 N (Newton) og denne kraft var indirekte med til at holde næsestellet fremme og optage rystelser i næsestellet under start og landing.

Compensating actuator venstre side, en tilsvarende actuator i højre side

Det er Havarikommissionens vurdering at det anselige slør (5 mm) i den hængslede arm mellem *ned og låst mekanismen* og næsestelsbenet, i kombination med de to defekte gasstøddæmpere, forårsagede at *ned og låst mekanismen* blev rystet ud af indgreb under landingsafløbet.

Fabrikanten har indført ændrede gangtidskrav på gasstøddæmperne fra juli 2013, hvilket indebærer at gasstøddæmperne skal skiftes hvert tredje år. Tidligere var der ingen gangtidskrav. Intervallerne mellem kontrol af gasstøddæmpernes tilstand og funktion er uændret.
