REDEGØRELSE

HCLJ510-2012-117	Hændelse		
Luftfartøj:	Cessna Citation 650	Registrering:	OY-NLA
Motor:	2 – Garrett TFE731-3C-100S	Flyvning:	Anden erhvervsflyvning, IFR
Besætning:	2 – ingen tilskadekomst	Passagerer:	2 – ingen tilskadekomst
Sted:	Rumænsk luftrum	Dato og tid	7.5.2012 kl. 2050 UTC

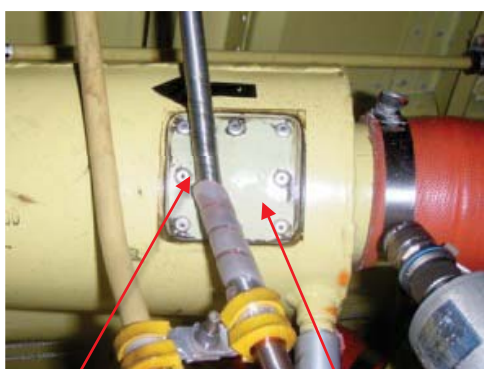
Hydrauliklækagen blev lokaliseret til et hydrauliktrykrør i højre side i luftfartøjets halerum (Tail Cone Compartment).

Trykrøret havde været i berøring med en blindplade som sad på en luftkonditionerings kanal. Vibrationer havde gennem længere tid forårsaget at trykrøret var blevet slidt, og et træthedsbrud havde derved udviklet sig. Trykrørets placering i hydrauliksystemet var årsag til at hovedparten af hydraulikvæsken lækkede ud, uden mulighed for at stoppe lækagen. Da denne flytype kun var udstyret med et hydrauliksystem, fejlede alle hydraulik funktioner som omfattede autopilot - luftbremser - normale hjulbremser - motorbremser - den normale udfældning af understellet og næsehjulsstyringen. Blindpladen på luftkonditioneringskanalen var monteret i forbindelse med Service Bulletin SB 560-21-25. Denne SB var blevet udført af en tidligere operatør. Der var ikke sikret tilstrækkelig afstand mellem blindpladen og hydraulikrøret. Bukningen af røret ved fabrikationen viste også en vis udfladning af røret i bøjningsområdet.

Trykrøres kontakt med blindplade

Da operatøren havde flere fly af samme type, blev tilsvarende trykrør på positionen inspiceret for slidtage og revnedannelser. Der blev ikke fundet nogen uregelmæssigheder, men operatøren valgte alligevel at udskifte trykrørene som en sikkerhedsforanstaltning.

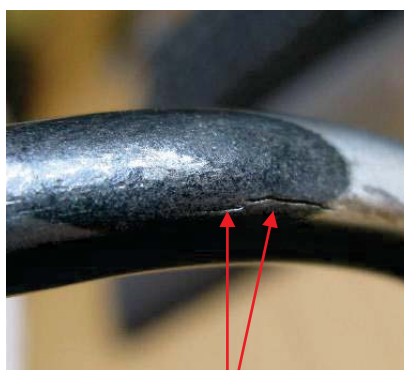
Slidtage og revner i trykrør
