**REDEGØRELSE**

<b>HCLJ510-2012-105</b>	<b>Lufttrafikhændelse</b>	
Dato og tid	3.4.2012 kl. 05:34 UTC	
Hændelsessted:	Syd for EKBI	
Lufttrafiktjenesteluftrum:	Billund TMA, luftrumsklasse C	
	A	B
Registrering:	Ukendt	Ukendt
Luftfartøjstyper:	Embraer 145	Dornier 328
Flyvehøjder (→ ↗ ↘):	↗ FL041	↗FL033
Flyveregler:	IFR	IFR
Civilt eller militært luftfartøj:	Civilt	Civilt
Flyvevejrforhold:	VMC	VMC
Lysforhold:	Dagslys	
ATS:	Billund TWR (119,000 MHz) og Billund APPR (127,575 MHz)	
Informationskilder:	Air Traffic Safety Report (ATSR), radardata, kommunikationsdata samt Havarikommissionens egne undersøgelser.	
Klassifikation af lufttrafikhændelsen:	B) Sikkerhed ikke tilsikret

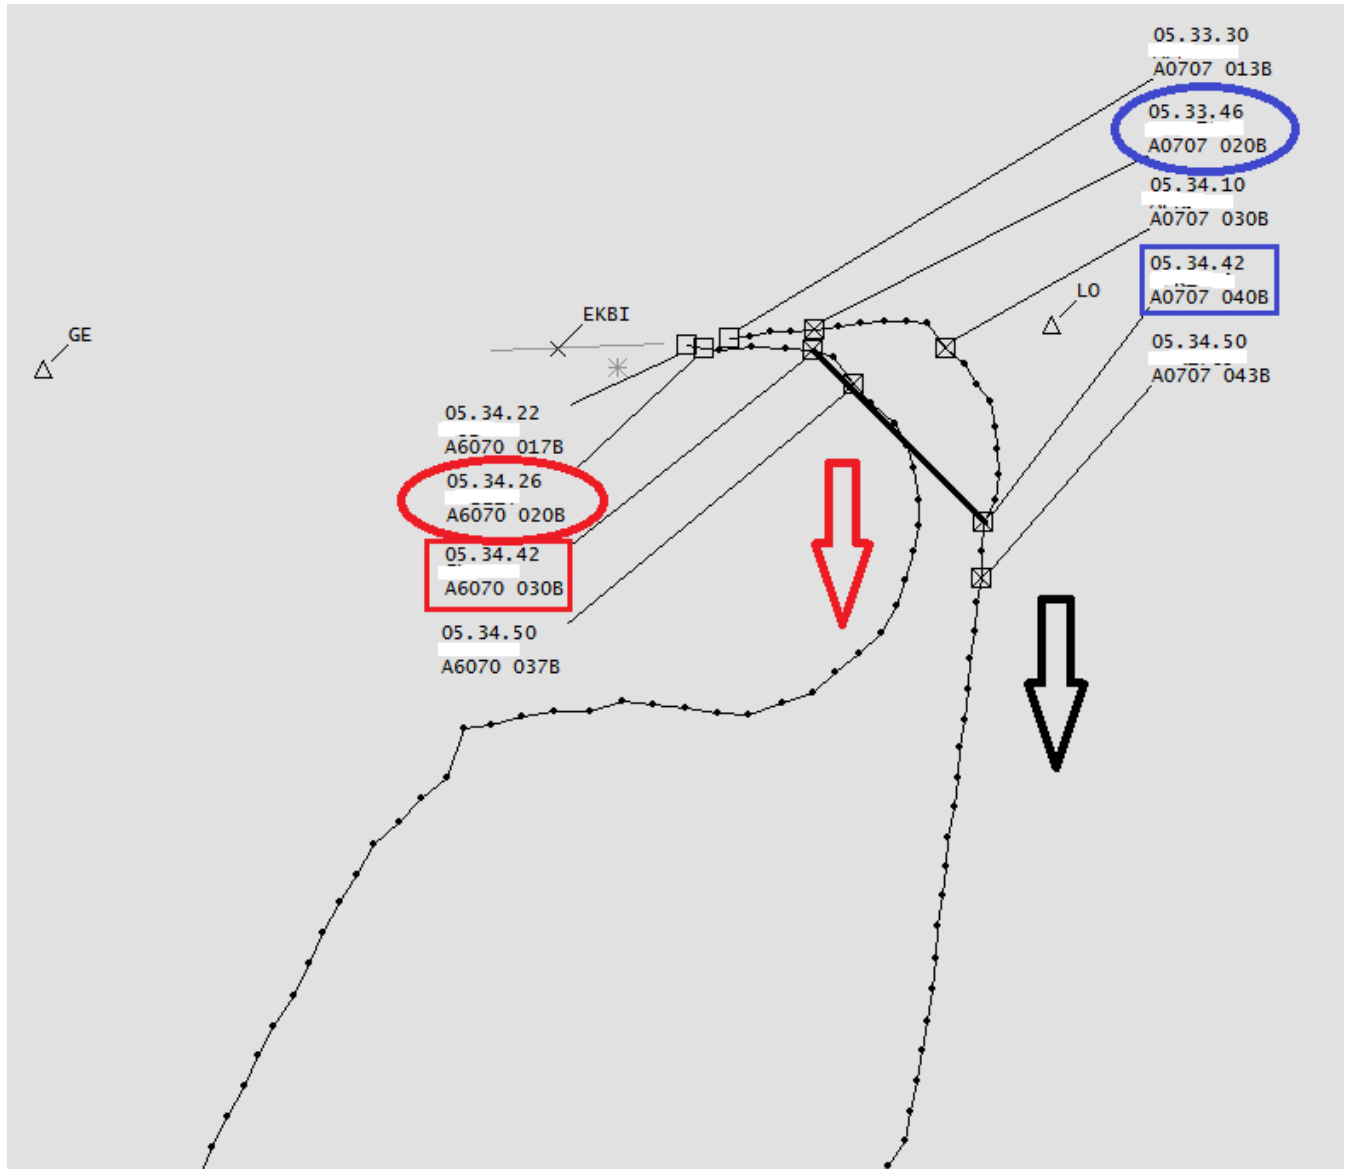
Figur 1. Udsnit af radarprint.

I forbindelse med højredrejet formindskede luftfartøj B derved afstanden til luftfartøj A hvorved der opstod en underskridelse af radaradskillelsesminima (3 NM eller 1000 fod).

SID Mikro 2B indeholdt en kursændring til højre fra 086° til "Mikro" i en sydvestlig retning ved passage af 2000 fod. Dette indebar at luftfartøjernes forskel i ROC fik afgørende betydning for den efterfølgende horisontale afstand mellem luftfartøjerne (se figur 1).

Radarsymbol i cirkel viser luftfartøjerne da de passerede 2000 fod under stigning.

Radarsymbol i firkant viser luftfartøjerne ved underskridelsen af radaradskillelsesminima.

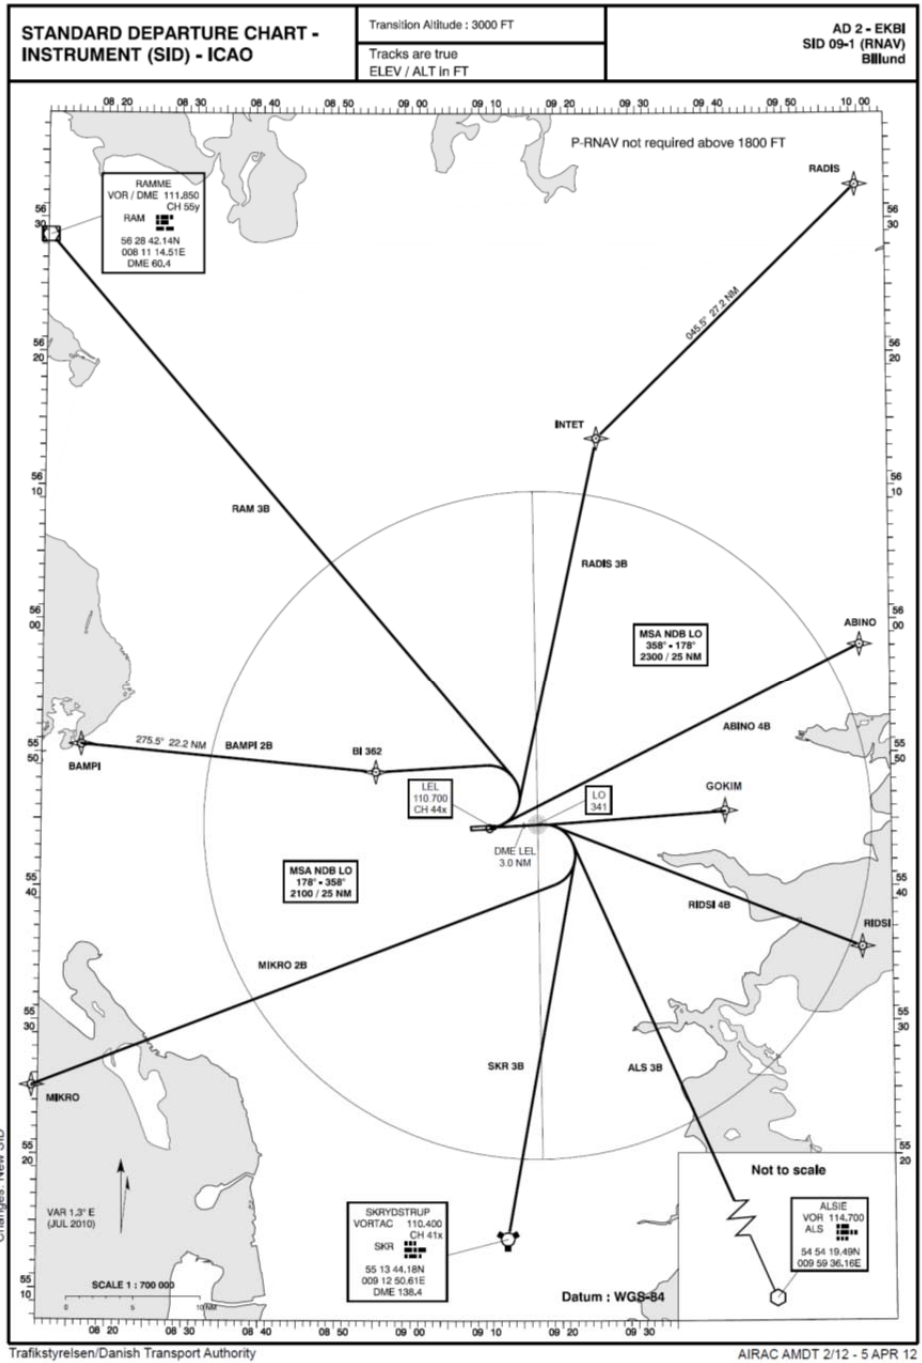
Figur 2. Uddrag fra AIP Danmark

SID Mikro 2B var baseret på et "pseudo waypoint" der ikke er fastlagt med koordinater, men med en retning og en flyvehøjde (Climb on 086° to 2000 ft - right turn to Mikro). Luftfartøjer der flyver med samme ground speed, vil uafhængig af deres ROC bevare deres indbyrdes horisontale afstand så længe kursen ikke skal ændres som følge af passage af fastlagte flyvehøjder.
