Havarikommissionens vurderinger

Bilag 1. Havarikommissionens beregning over stigeastigheden (ROC) for LN-RKH.

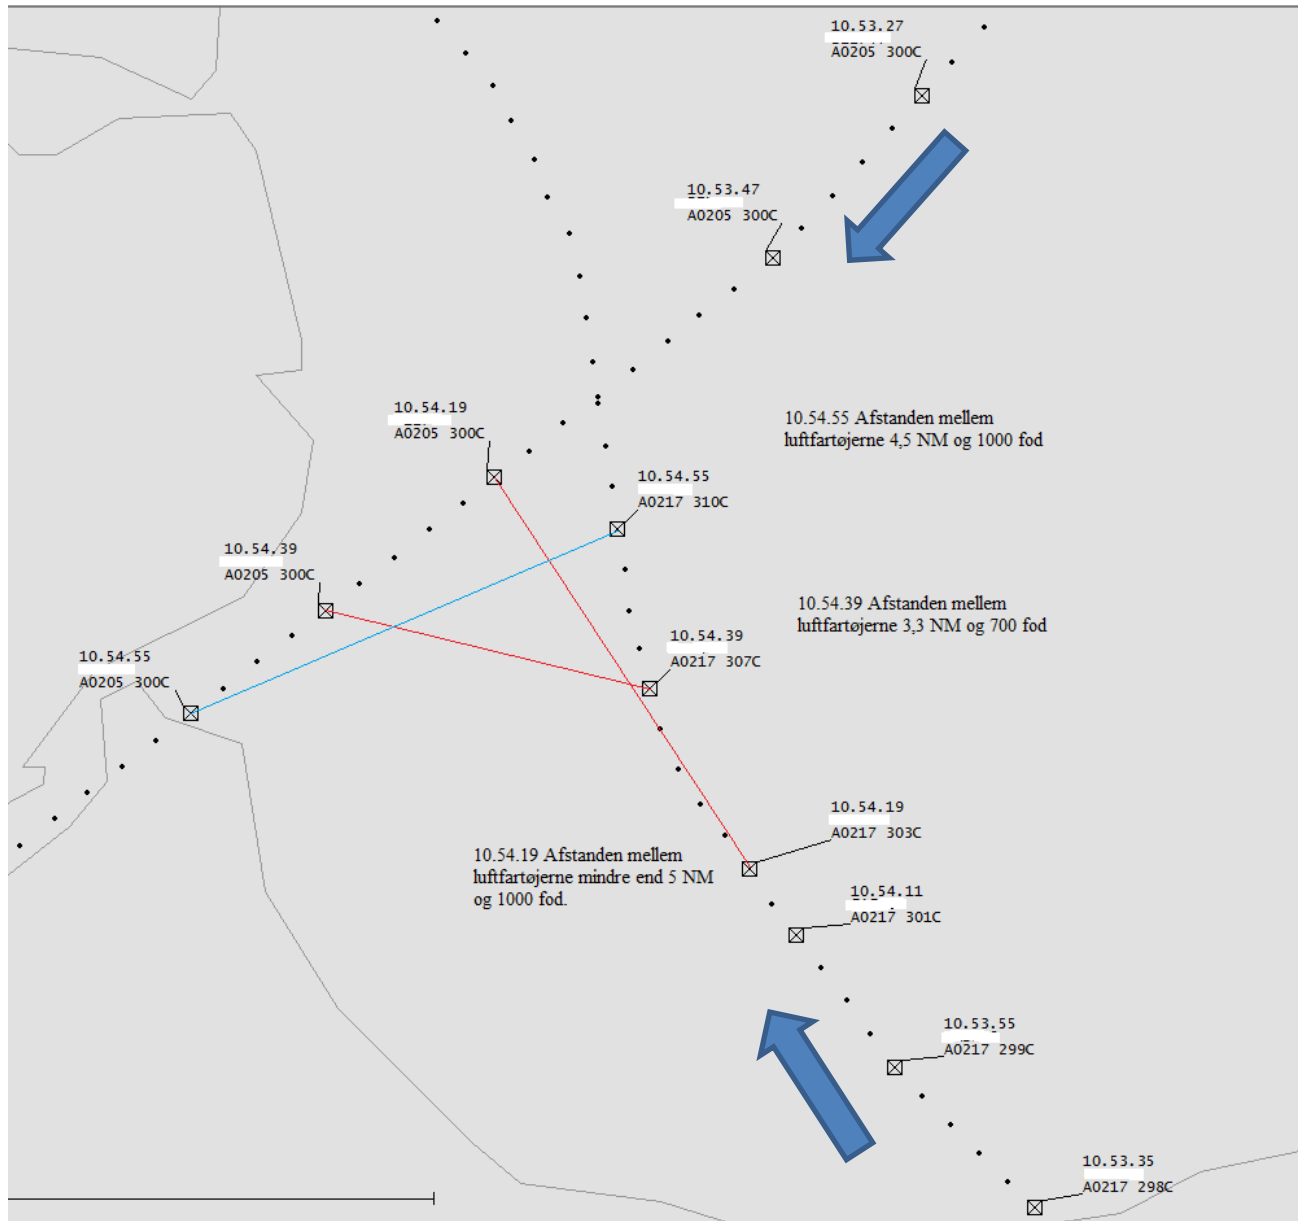
Bilag 2. Radar data

Det er Havarikommissionens vurdering at instruktionen om at korrigere luftfartøjernes kurs til højre blev efterlevet, og at underskridelsen af radaradskillelsesminima derved blev mindre (se bilag 2). Den horisontale separation skulle have været 5 NM, men den var 3,3 NM da den var mindst.

Radaradskillelsesminima blev underskredet i tidsperioden fra kl. 10:54:19 til kl. 10:54:55, eller i alt i 36 sekunder. Underskridelsen var kortvarig.
