## Redegørelse

<b>HCLJ510-2011-9</b>	<b>Havari</b>		
Luftfartøj:	Socata TB 20	Registrering:	OY-KEN
Motor:	Lycoming IO-540-C4	Flyvning:	Privatflyvning, VFR
Besætning:	1 – ingen tilskadekomst	Passagerer:	Ingen
Sted:	Stubmark ved Taps	Dato og tidspunkt:	2.10.2011 kl. 0940 UTC

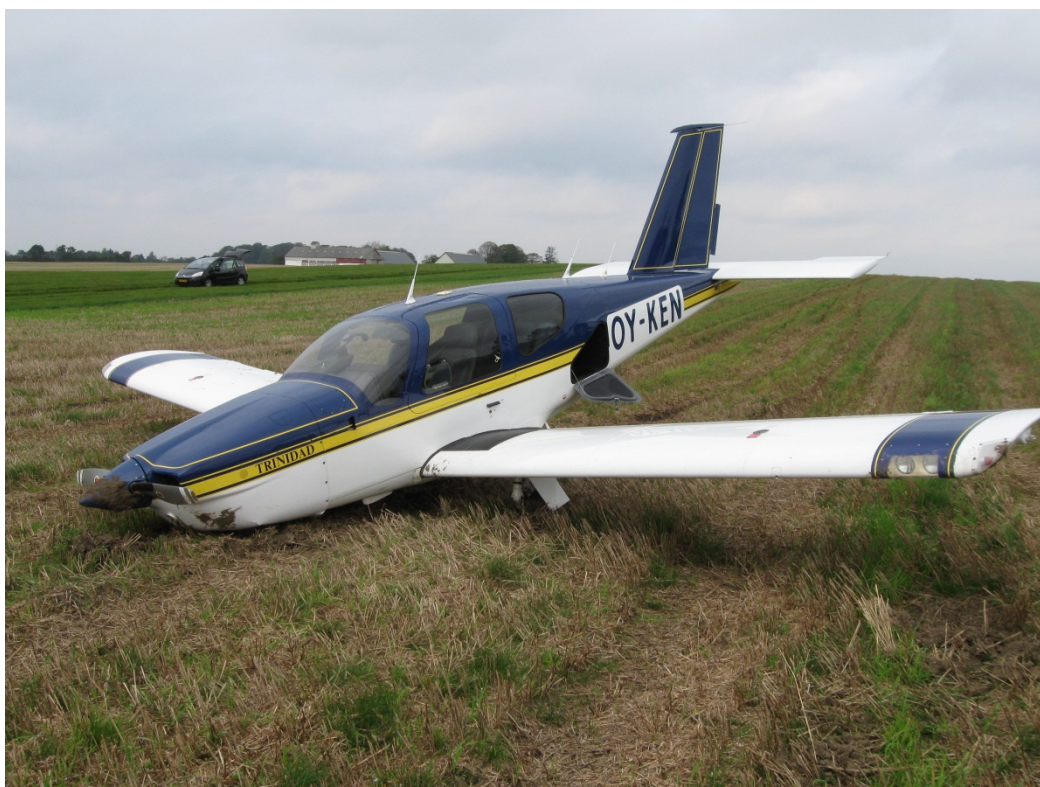
Da luftfartøjet befandt sig ved Taps, mistede motoren omdrejninger for kort efter at genvinde omdrejningerne. Faldet og stigningen i omdrejninger gentog sig og fartøjschefen skiftede herefter brændstofforsyningen fra den ene brændstoftank til den anden brændstoftank. Den elektriske brændstofpumpe blev tillige startet. Fartøjschefen sikrede sig også, at begge magneter var på. Motoren stoppede herefter helt. Fartøjschefen udså sig en egnet stubmark til den efterfølgende nødlanding. Under landingsafløbet kom næsehjulet i kontakt med et blødt område på marken og sank i med det resultat, at næsehjulet blev revet af.

Den efterfølgende undersøgelse af luftfartøjet på havaristedet viste, at begge brændstoftanke var tomme, samt at den højre brændstofmåler indikerede en meget lille brændstofmængde.

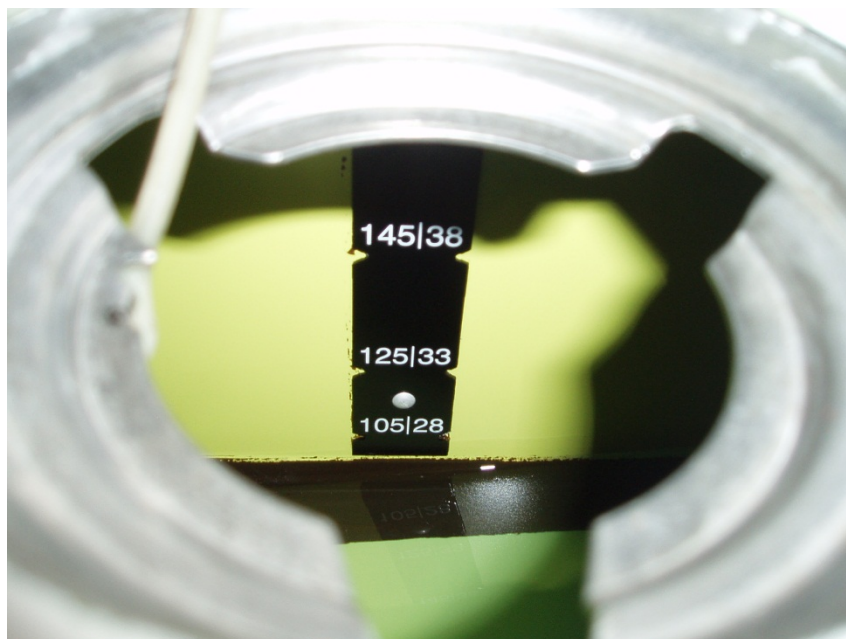
Fotoet herover er fra en anden TB 20 (OY-CDT). Fotoet er taget ned gennem den højre brændstoftanks påfyldningsåbning. Den mindste brændstofmængde, der kan aflæses på skalaen inden i brændstoftanken, er 105 liter / 28 US Gal.

Havarikommissionen vurderer, at en visuel inspektion af brændstofmængden for dette fly ikke var muligt, hvis der i den enkelte tank var mindre end ca. 105 liter (64 %) brændstof tilbage. Kontrollen af brændstofmængden før motorstart, der alene er baseret på flyvetid siden sidste optankning, samt brændstofmålerens visning, vil være sårbar overfor fejl og unøjagtigheder ved brændstofmålerne, samt overfor fejl og unøjagtigheder ved beregning af brændstofforbruget siden sidste tankning.
