Statement 2022-174

Havari med OY-XLM (Rolladen-Schneider LS 4) ved Them d. 01-05-2022.

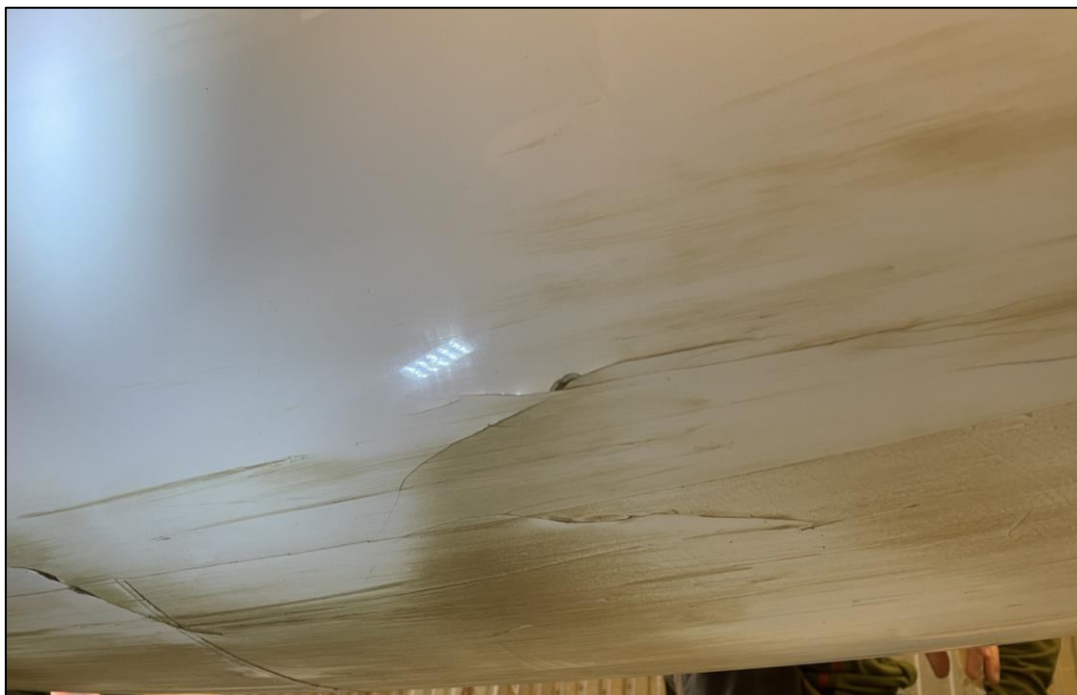
Under landingen ramte bunden af svæveflyet diget mellem markerne. Piloten havde ikke bemærket diget under anflynningen.

Der skete strukturelle skader på bunden af svæveflyet og skader på vingetappene.

Foto 1: Strukturelle skader på bunden af svæveflyet

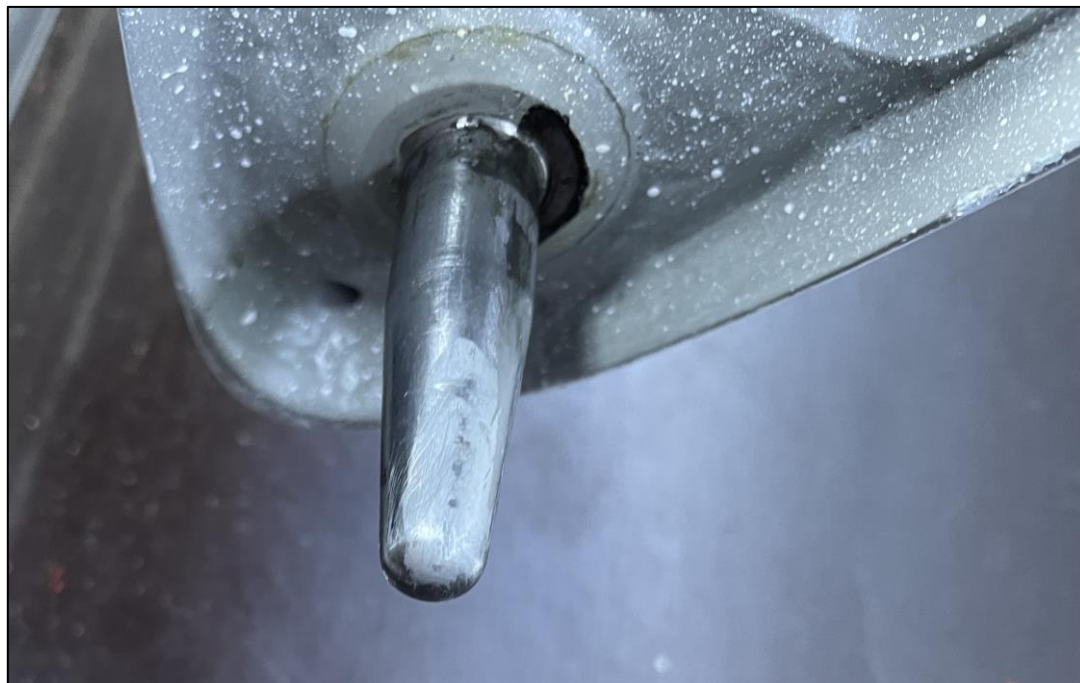
Foto 2: Skade på vingetap

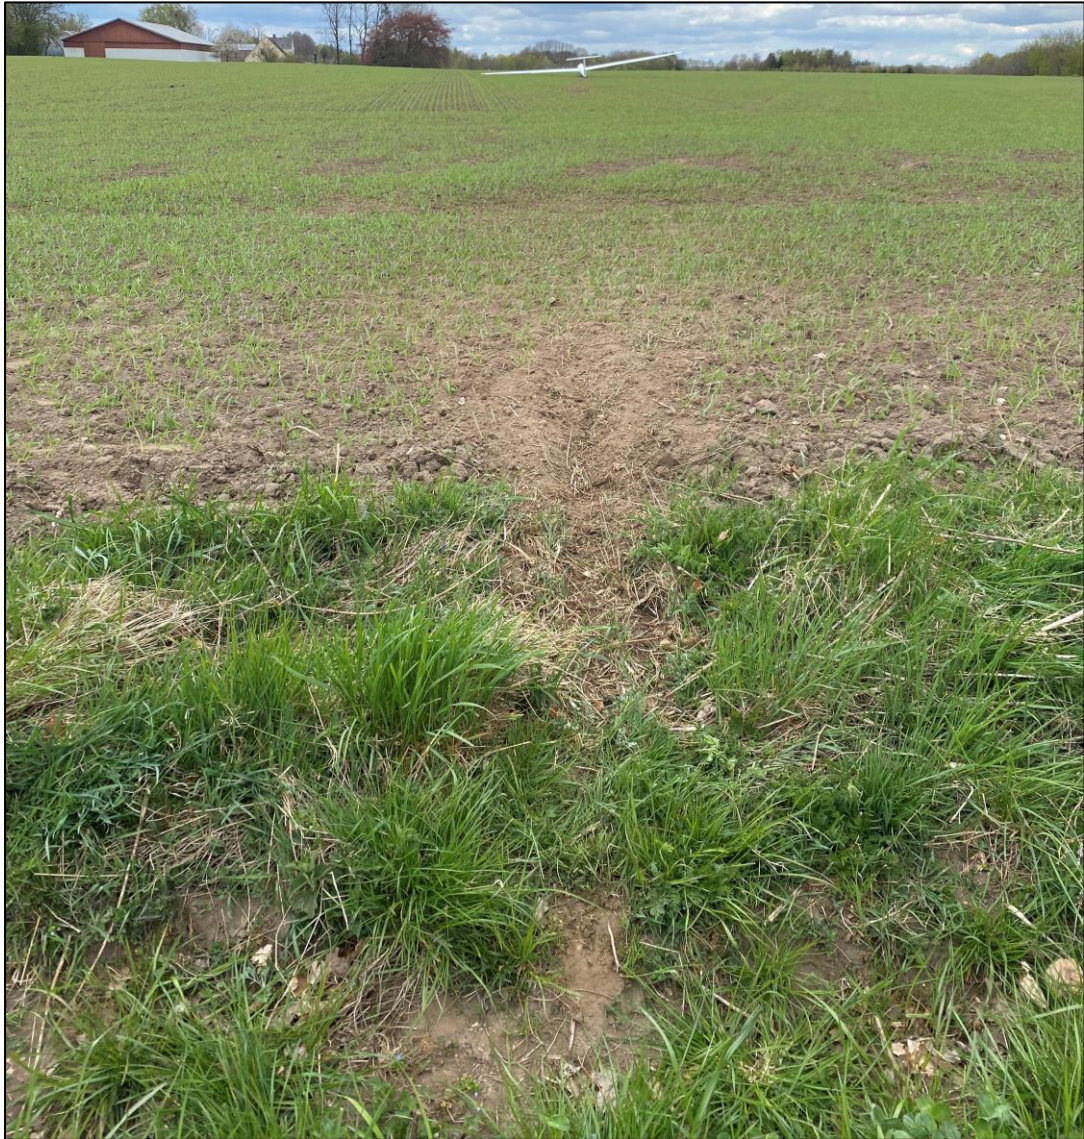
Der skete mindre skade på afgrøden.

Foto 3: Skade på afgrøden
