Accident Investigation Board Denmark

STATEMENT

HCLJ sagsnummer:	2019-466
UTC dato:	18-10-2019
UTC tidspunkt:	15:45
Begivenhed:	Havari
Sted:	Kongsted (EKKS)
Personskade:	Ingen
Informationskilde:	Indrapportering, interview og fotodokumentation

Registrering:	OY-XDL
Luftfartøjstype:	GROB ASTIR CS
Flyveregler:	Visueflyvereglerne (VFR)
Operationstype:	Privat
Flyvefase:	Landing
Luftfartøjskategori:	Svævefly
Sidste afgangssted:	Kongsted (EKKS)
Planlagt landingssted:	Kongsted (EKKS)
Skade på luftfartøj:	Væsentligt

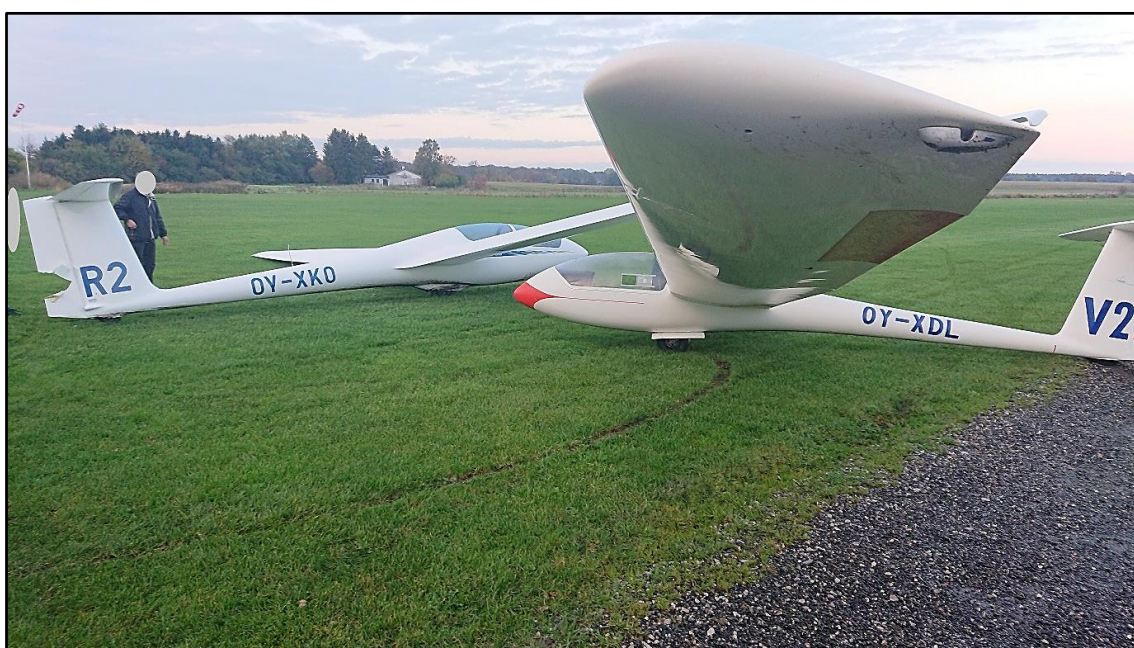
Svæveflyet ramte sideroret på et parkeret svævefly (OY-XKO) med yderste del af venstre vinge, hvorefter svæveflyet lavede et groundloop til venstre.

Positioner af OY-XDL og OY-XKO umiddelbart efter kollisionen.

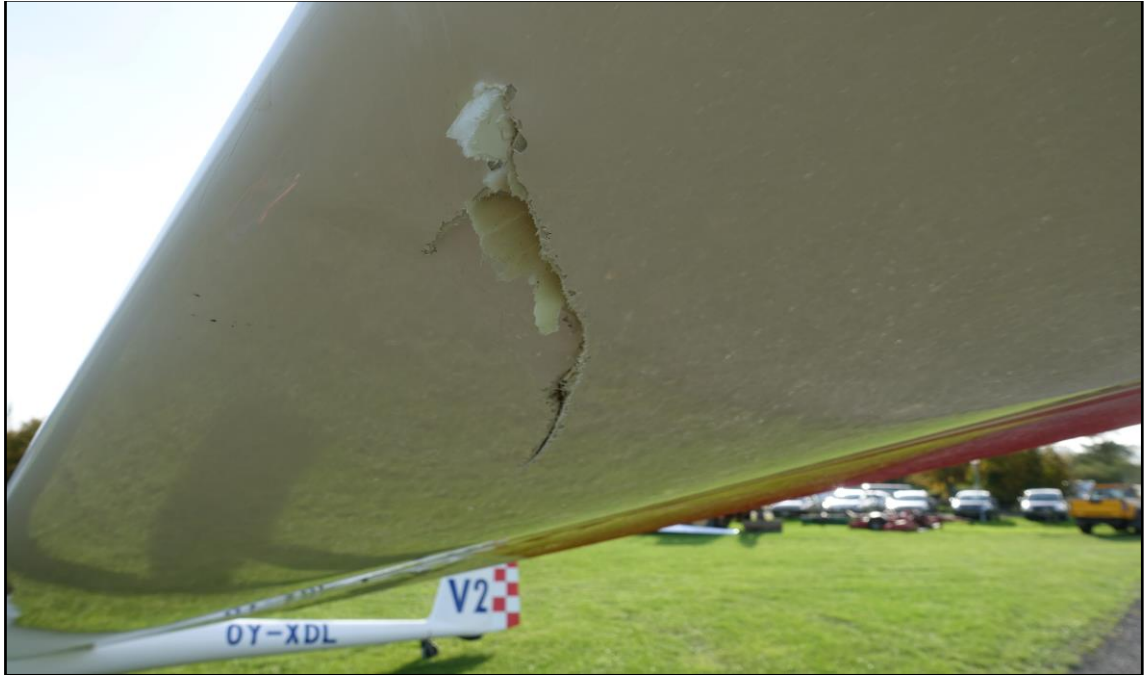
Ca. 300 millimeter (mm) lang punktering af yderste del af venstre vinges underside (OY-XDL).

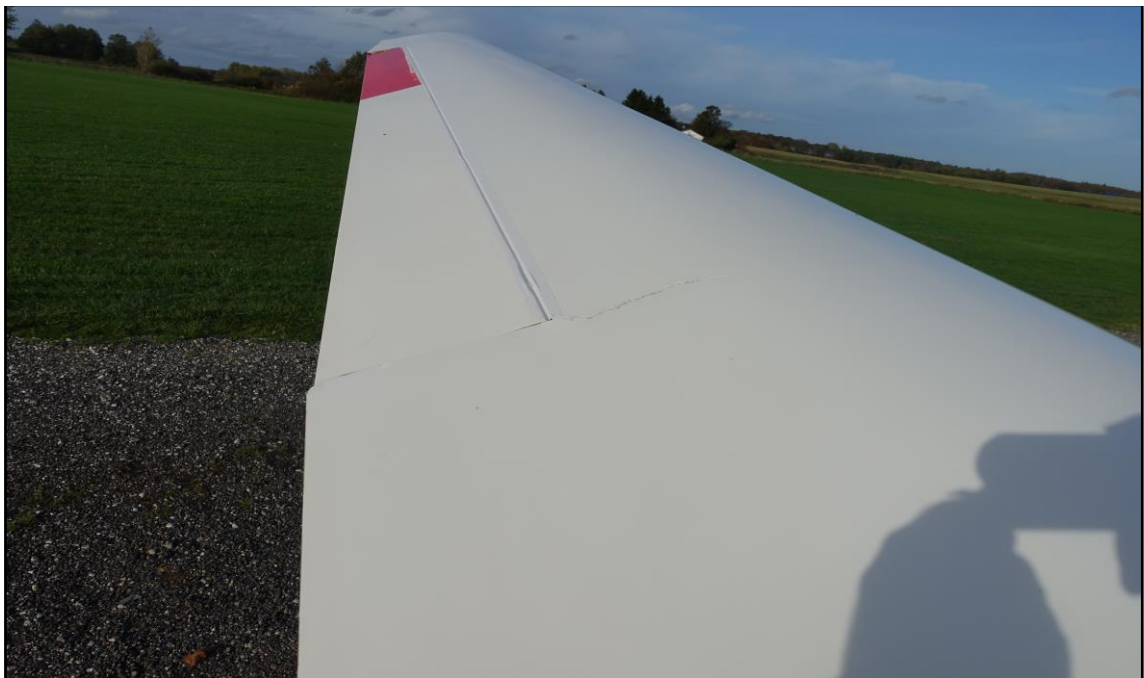
Ca. 170 mm lang revne i skindet på venstre vinges over- og underside (OY-XDL).

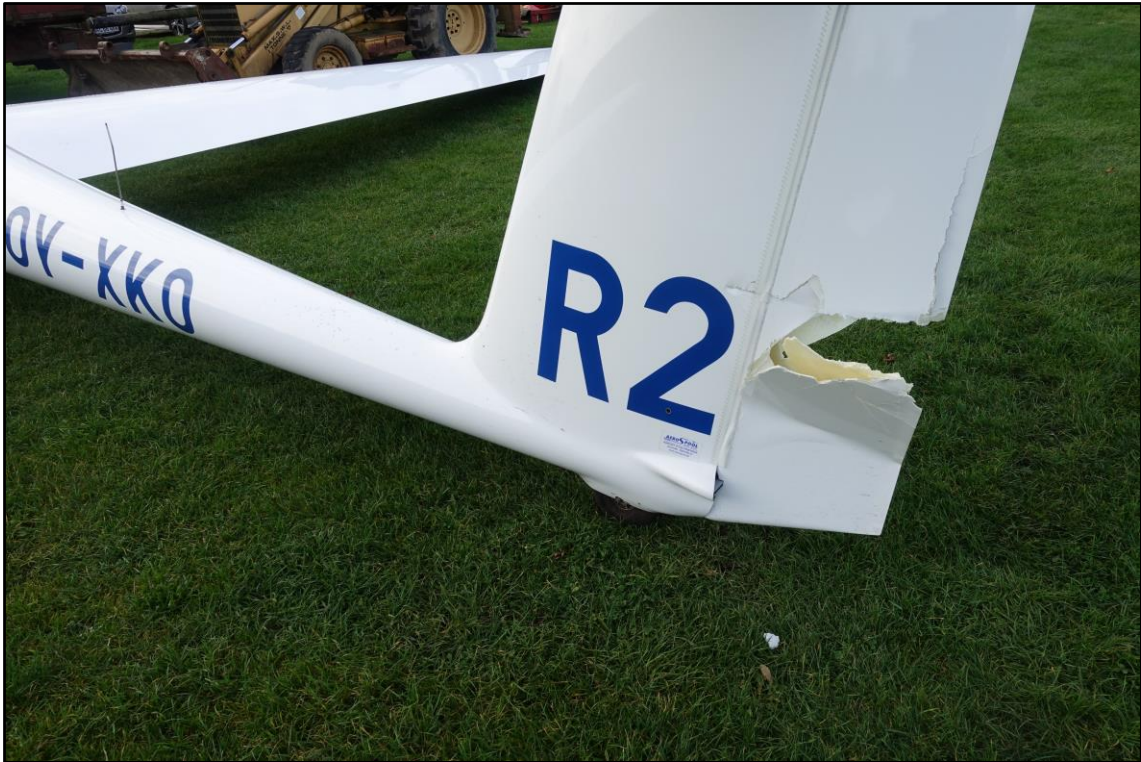
Penetrering af nederste del af sideroret samt slagmærke på det vertikale haleplan (OY-XKQ).
