Accident Investigation Board Denmark

Statement 2020-206

Statement over havari med OY-NOI (Cameron TR-77 ballon) ved Vester Sottrup sydøst for Åbenrå d. 02-09-2017.

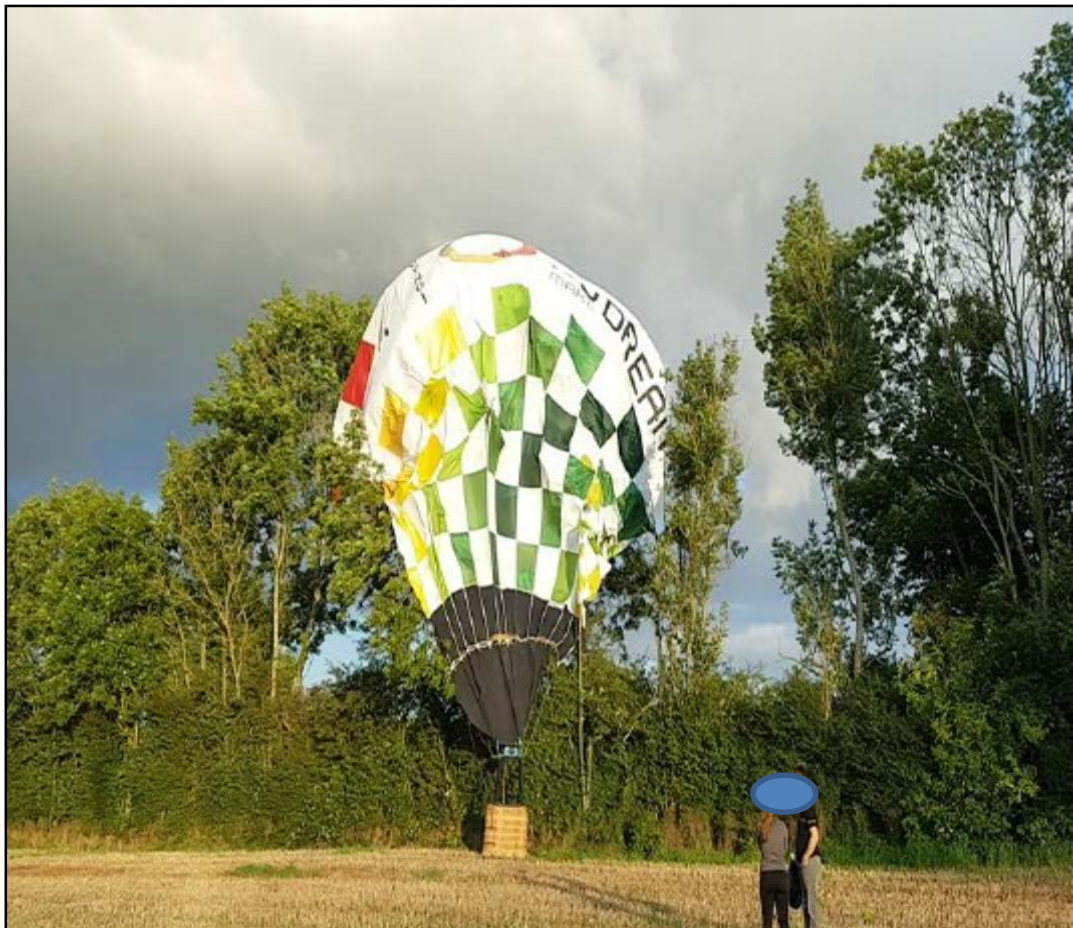
Ballonen blev løftet fri af jorden igen, ikke pga. af varm luft i ballonhylstret, men fordi ballonhylstret virkede som et stort sejl i vinden. Ballonen var fri af jorden over en distance på cirka 150-200 m, før ballonen blev stoppet af et markhegn med høje træer.

Foto 1. Træet i markhegnet, som ballonhylstret lagde sig omkring, måtte fældes for at få ballonen fri.
