Havarikommisionen
Accident Investigation Board Denmark

Redegørelse 2020-255

Redegørelse over havari med OY-PKX (PZL Bielsko SZD 51 1 Junior) på Kalundborg (EKKL) d. 02-07-2020.

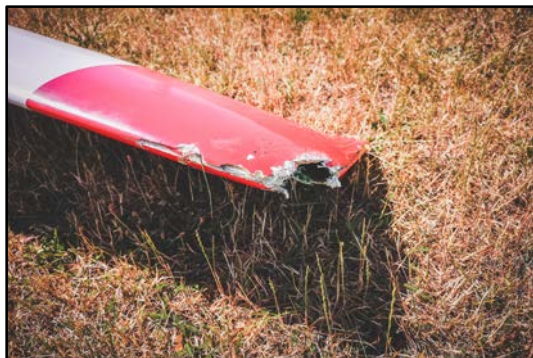
Under hændelsesforløbet delaminerede venstre vinge og blev trukket bagud. Der opstod skader på vingetippen, stukninger på vingen, og vingskallen blev revet fra rodribben. Se nedenstående foto.

Skader på venstre vingetip

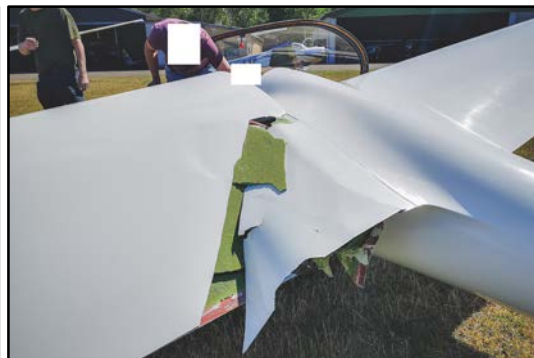
Skader på oversiden af venstre vinge

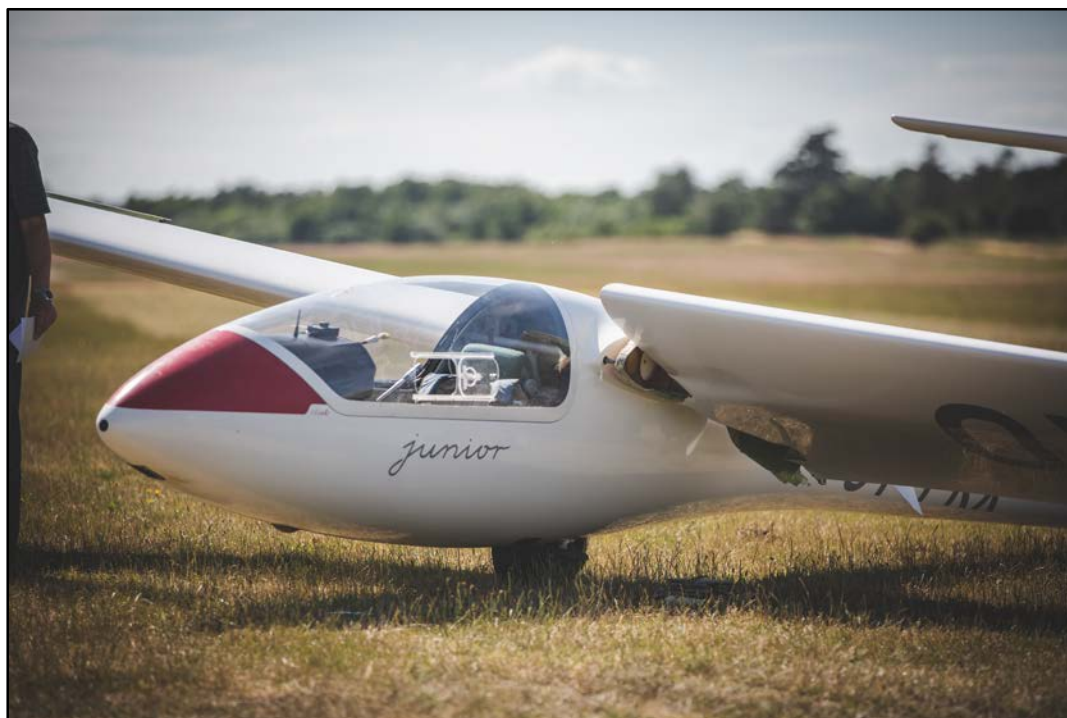
Vingen blev revet fra rodribben og fra hovedbjælken, samt indstillingsvinklen blev øget. Se nedenstående foto.

Venstre vinge med øget indstillingsvinkel

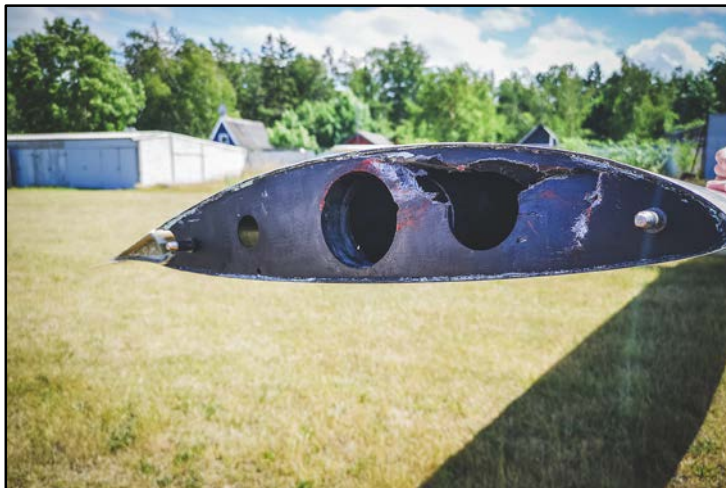
Tip-ribben på højre vinge på et parkeret Duo Discus T svævefly blev beskadiget. Se nedenstående foto.

Den beskadigede højre tip-rip

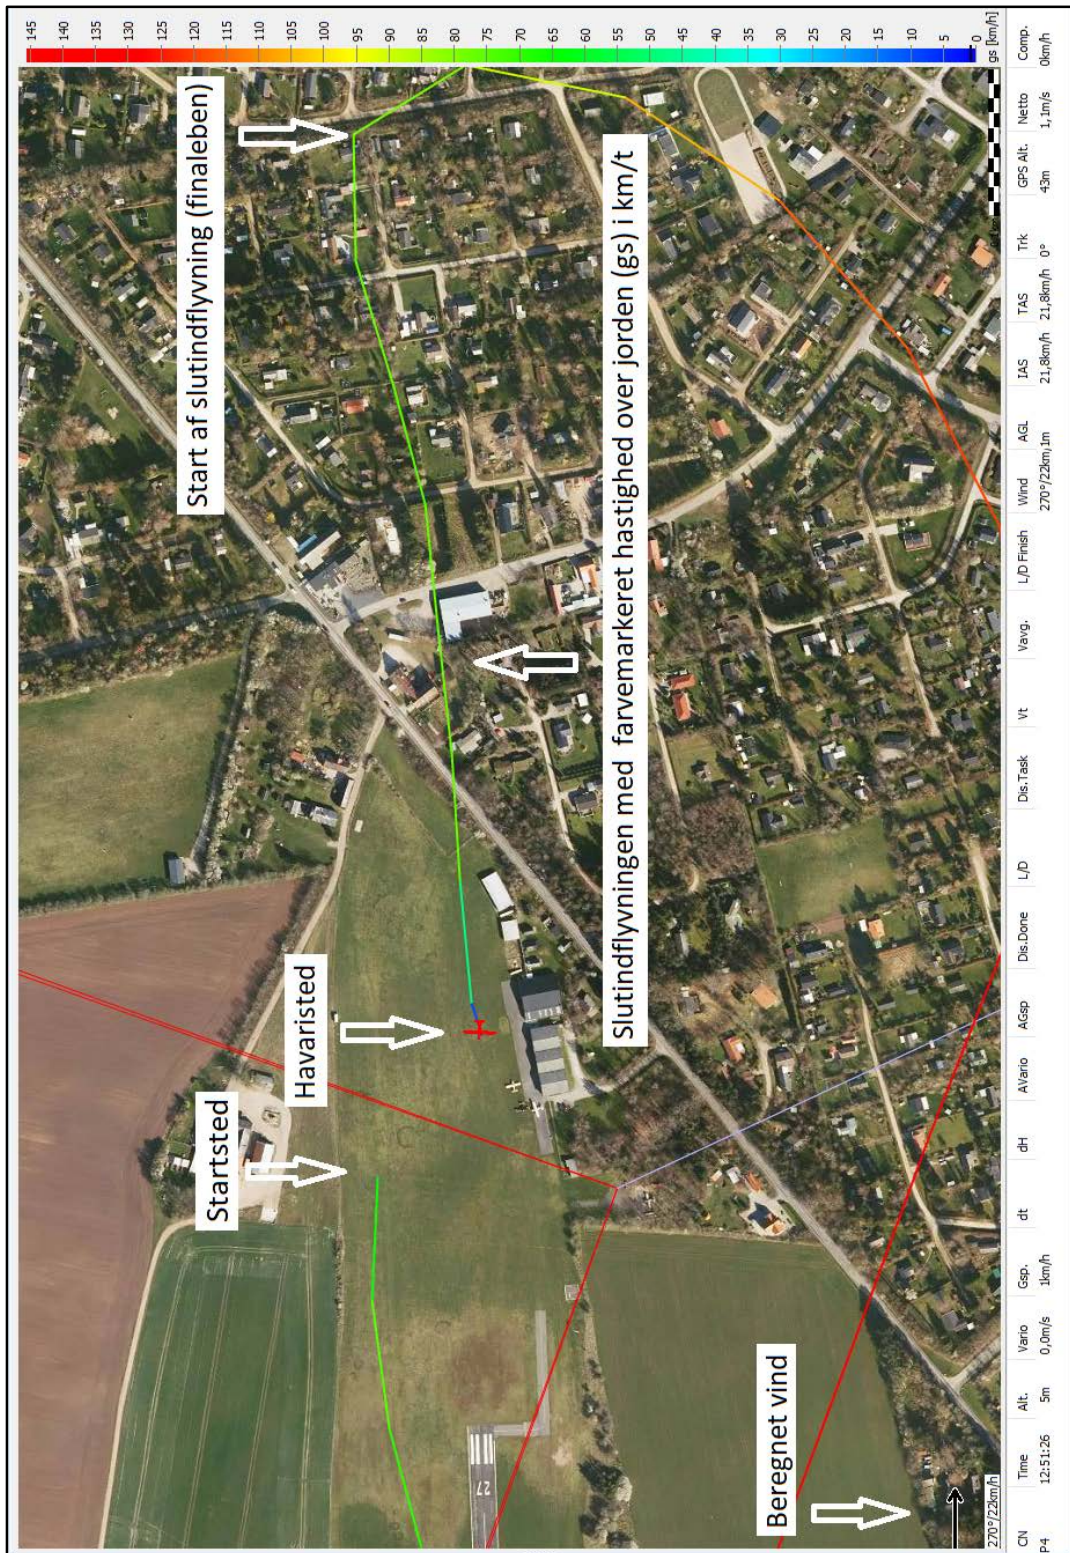
BILAG 2

Oversigtsbillede der viser svæveflyets startsted, slutindflyvningen, havaristedet og den beregnede vind. Hastigheden over jorden er præsenteret ved farvemarkering.

Den grafiske fremstilling af de optagne FLARM data giver indtryk af en stabil og kontrolleret indflyvning.

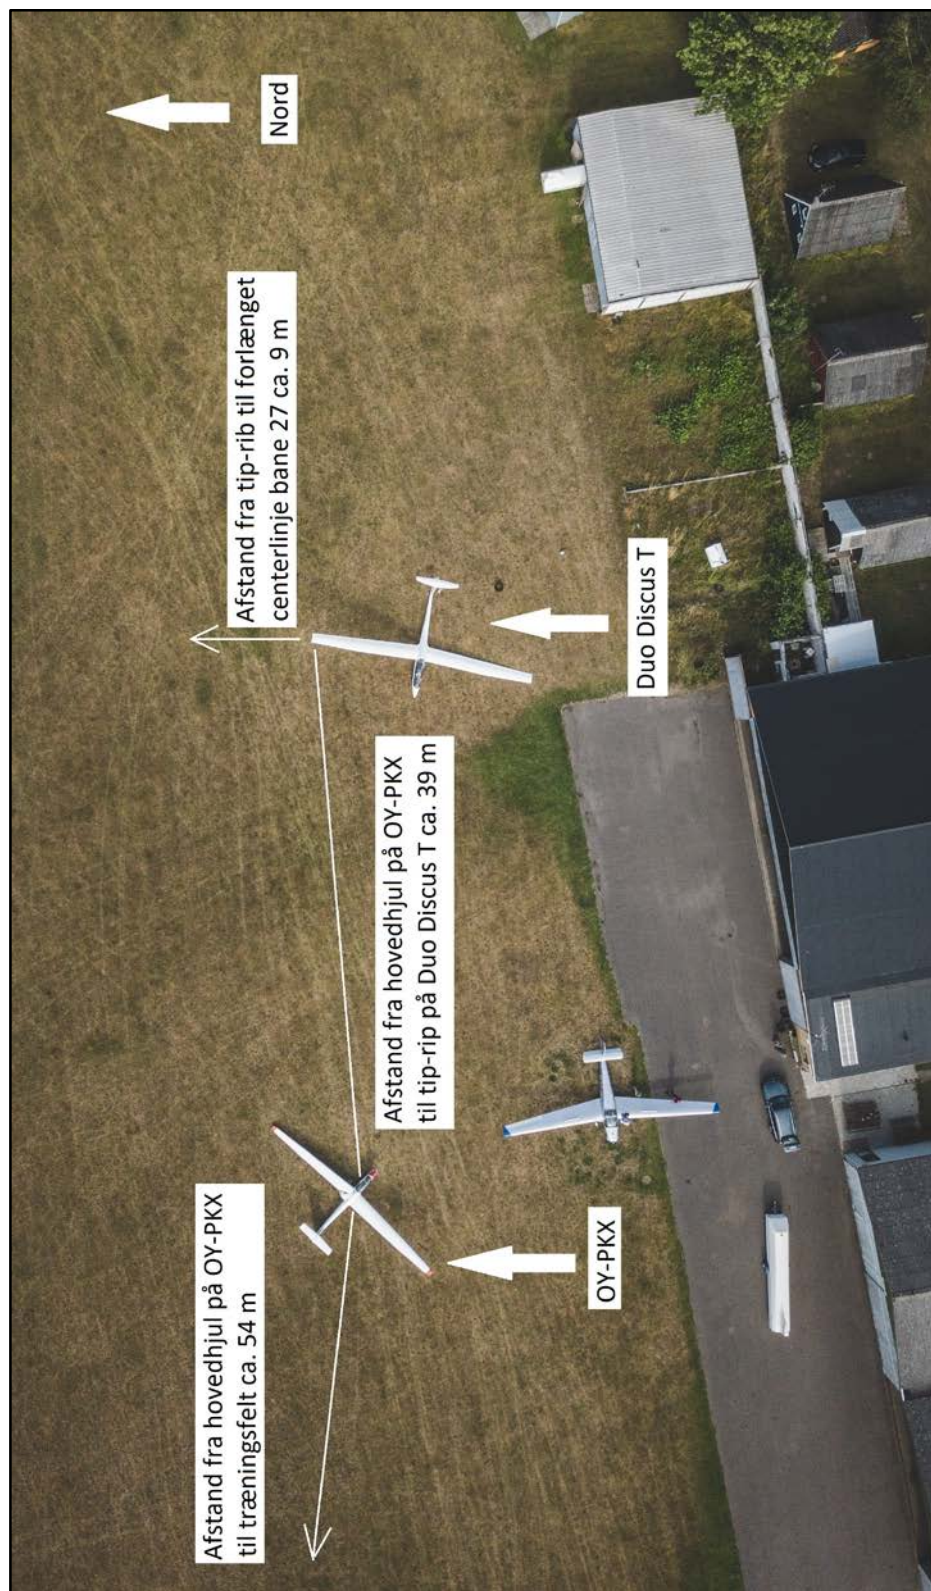
BILAG 3[Retur til vrag og havaristed](#)

Svæveflyet havarerede ca. 54 m før træningsfeltet med næsen pegende i sydøstlig retning. Afstanden fra den venstre vingetip og til den forlængede centerlinje på bane 27 var ca. 5 m.

Det parkerede Duo Discus T svævefly, der blev ramt af svæveflyet, havde ikke påmonterede vingetipper, og spændvidden var derfor 16,25 m. Det var parkeret mellem forpladsen foran hangarområdet og indflyvningen til træningsfeltet i den forlængede centerlinje til bane 27. Det ændrede ikke position under hændelsesforløbet.

Det hvilede på den venstre vinge, der pegede i sydlig retning. Tip-ribben på den højre ”nordlige” vinge var hævet ca. 2,5 m over jordniveau, og afstanden fra tip-ribben til den forlængede centerlinje på bane 27 var ca. 9 m.

Oversigt over havaristedet.

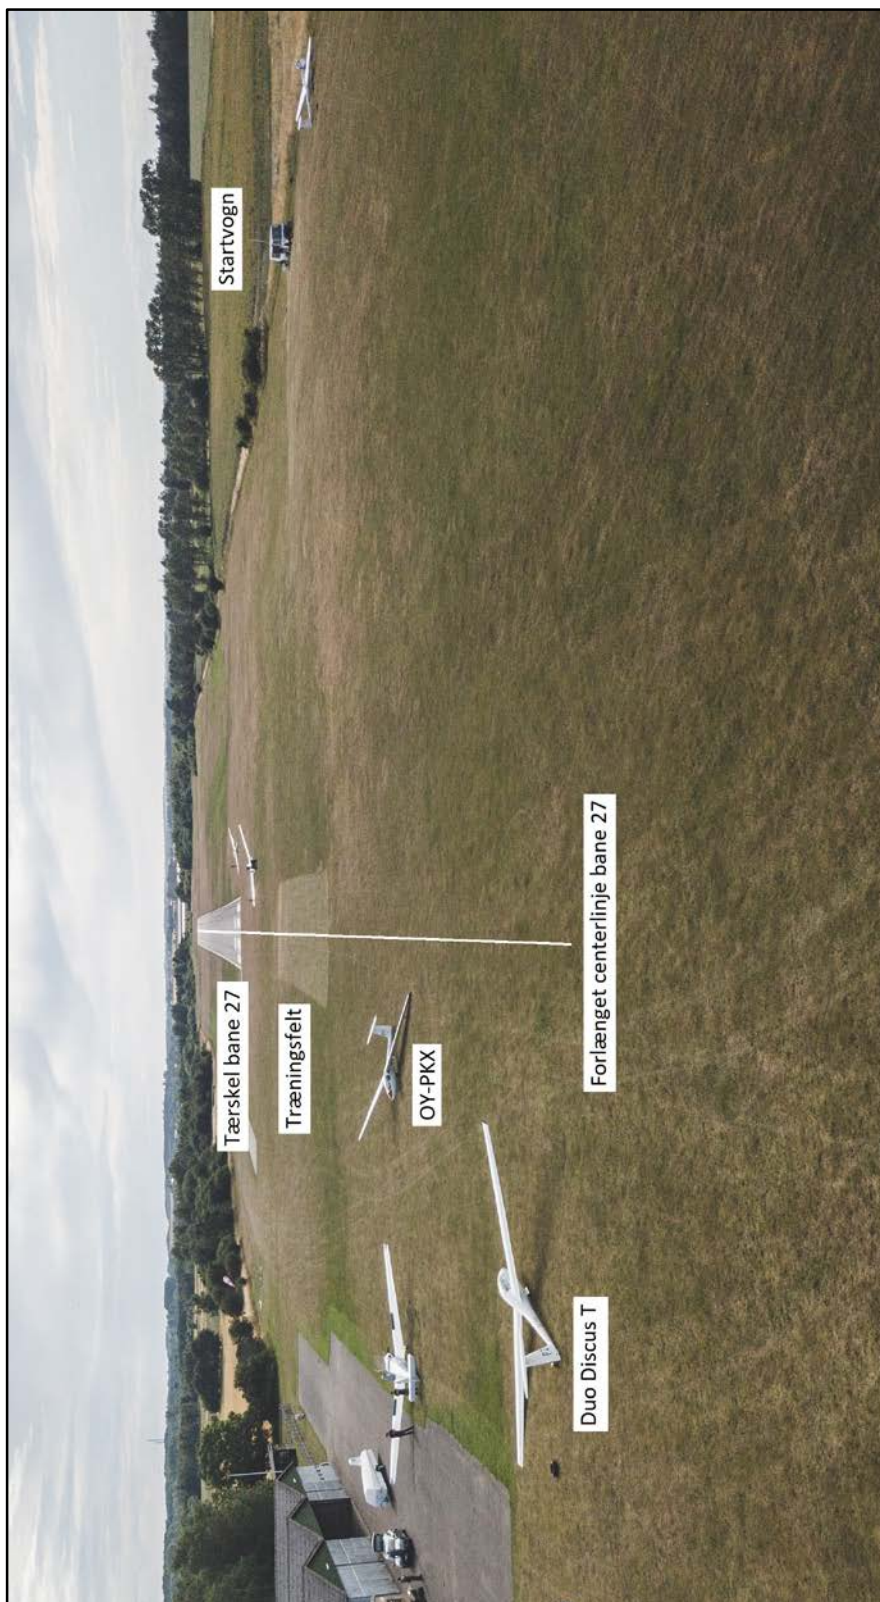
BILAG 4

Oversigt over indflyvningen.
