Havarikommissionen
Accident Investigation Board Denmark

REDEGØRELSE

17-01-2016

CESSNA 172 R

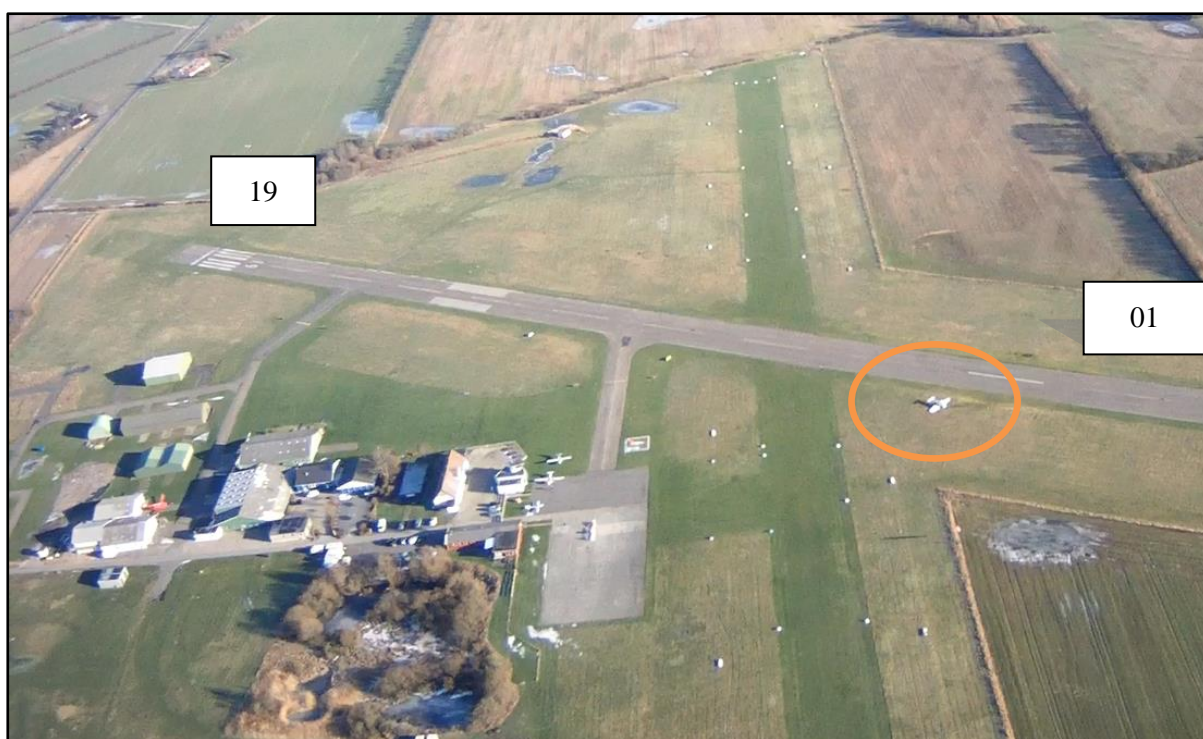
Nedenstående billede er et uddrag af en video optaget af en faldskærmsspringer.

Den orange markering angiver flyets position umiddelbart efter havariet.

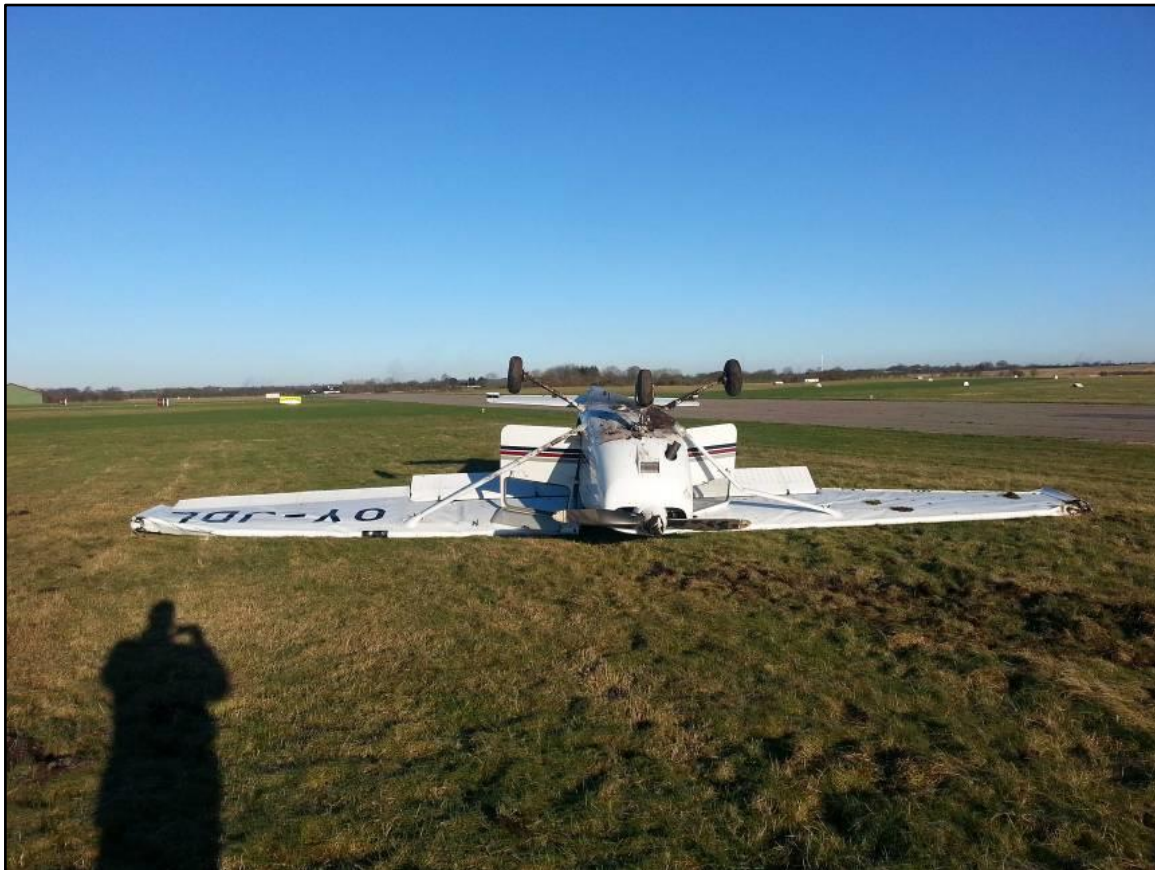
Flyet havarede i den vestlige sikkerhedszone ca. 580 m efter banetærsklen til bane 01.

De efterfølgende tekniske undersøgelser af flyet, afdækkede ikke fejl eller mangler.

Flyskrogets overside, vinger, det vertikale haleparti samt begge krængeror var væsentligt beskadigede.
