Havarikommissionen
Accident Investigation Board Denmark

REDEGØRELSE

Alvorlig hændelse

CESSNA 182 T

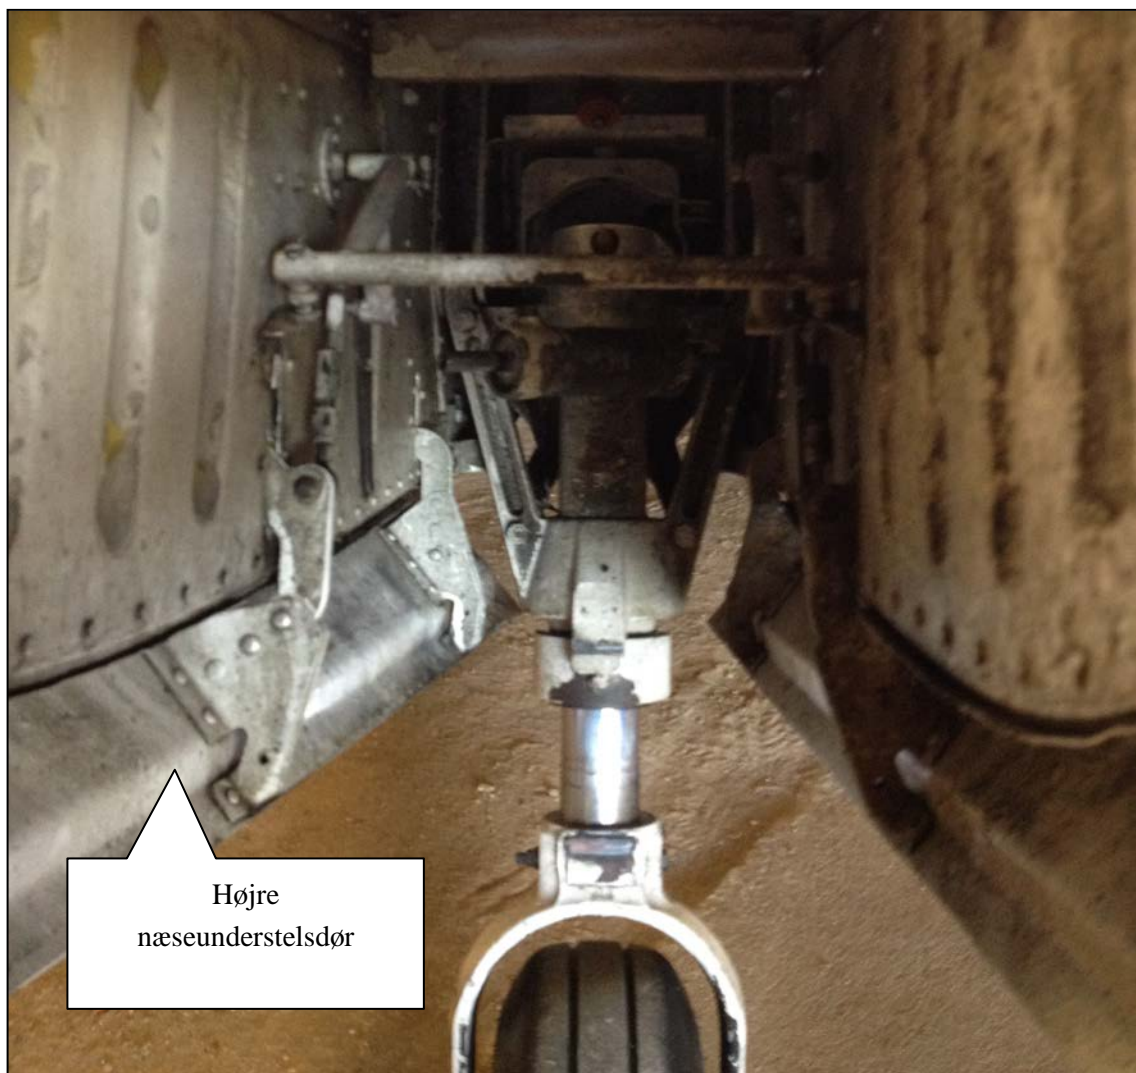
Næseunderstelsdøren havde kilet sig fast i flyets aluminiumsskind i højre side af næsehjulsbrønden på et sted, hvor skindets nitter sad løse, og et nittehoved manglede.

Billedet herunder viser næseunderstelsbrønden set forfra.

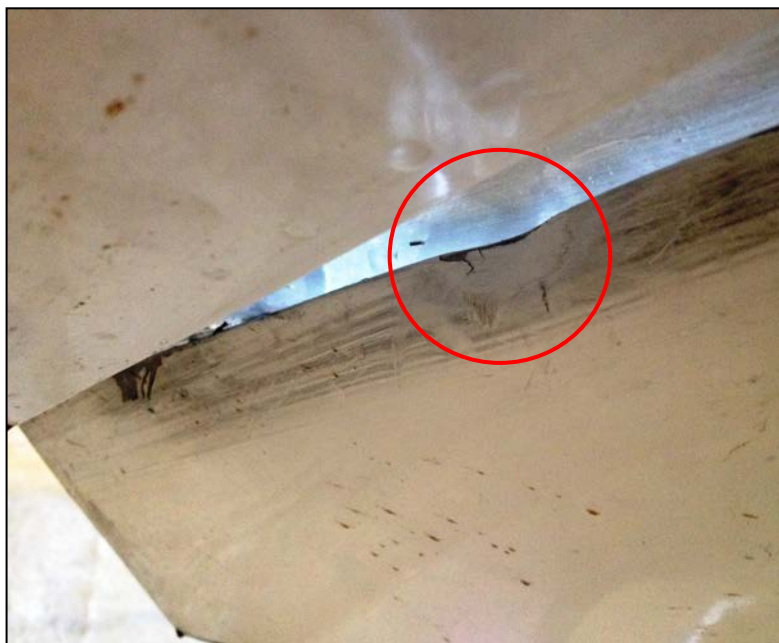
Billedet herunder viser den del af næseunderstelsdøren, der havde kilet sig fast i flyets skind – bulen på næseunderstelsdøren i rød cirkel.

Havarikommisionen vurderer, at næseunderstelsdøren under tidligere flyvninger mere eller mindre har været i kontakt med det næved siddende skind, hvilket bekræftes af mærkerne afsat i materialerne.

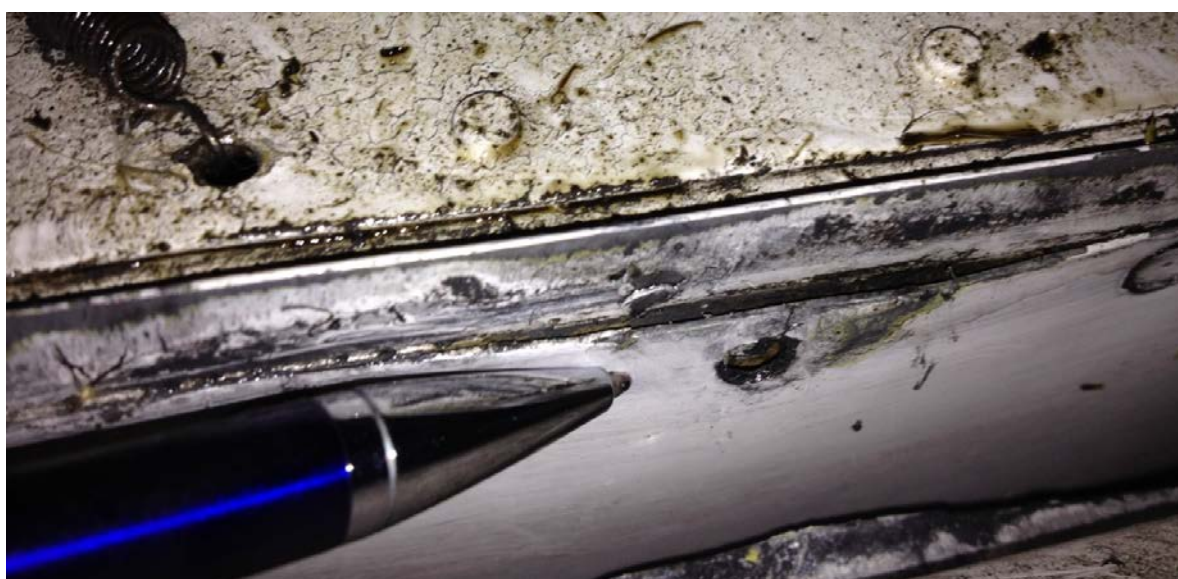
Billedet herunder viser stedet, hvor næseunderstelsdøren havde kilet sig fast og hullet efter den manglende nitte i flyets skind, der var revnet.

Havarikommisionen kan ikke udelukke, at den manglende nitte forsvandt, og at skindet revnede på et tidligere tidspunkt, hvor der har været kontakt mellem skind og næseunderstelsdør.

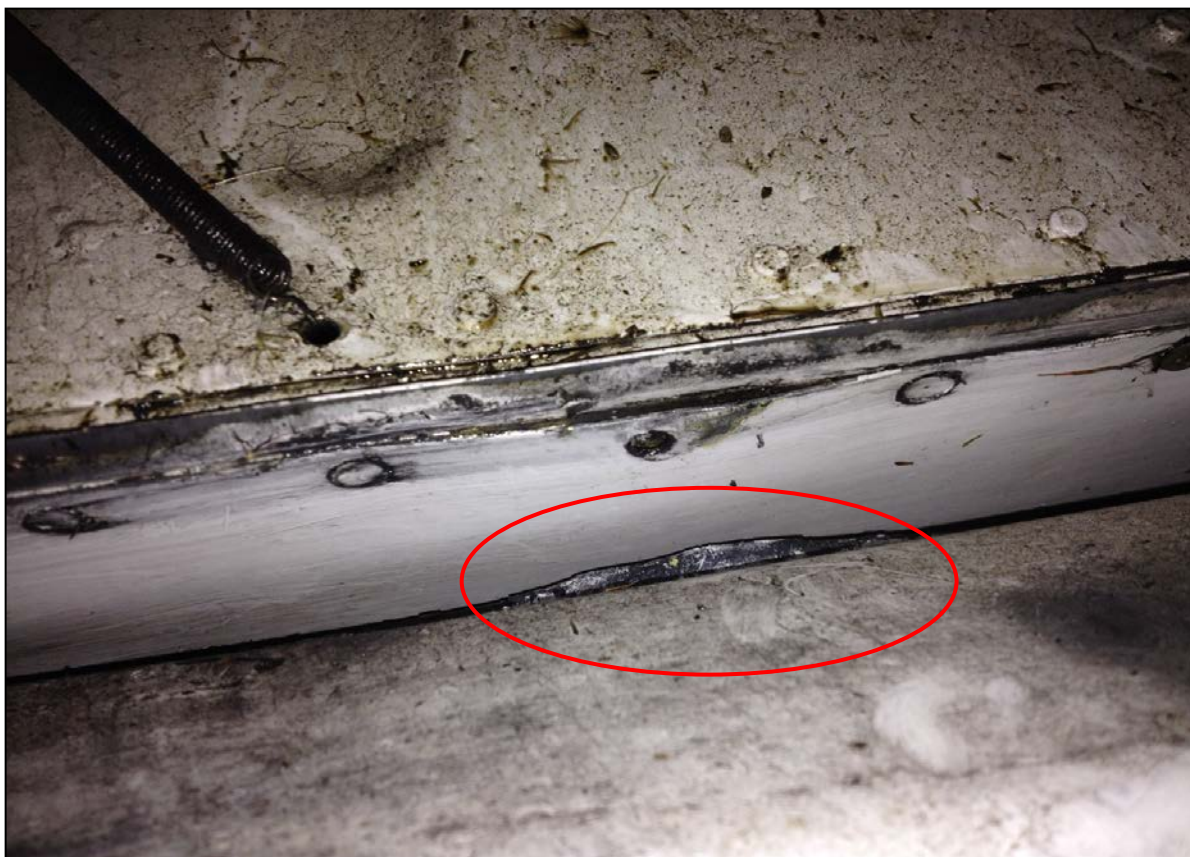
Billedet herunder viser de løse nitter – sort afsmitning omkring nittehovederne – og hullet efter den manglende nitte i flyets skind.

I den røde cirkel ses bulen i næseunderstelsdøren.

Løse nitter gjorde det muligt for næseunderstelsdøren at fange det nærvæd siddende skind og kile sig fast.

På baggrund af den sorte afsmitning omkring nittehovederne vurderer Havarikommisionen, at nitterne har siddet løse over en længere tidsperiode.

Havarikommisionen konstaterer, at vedligeholdelsen har været mangelfuld for så vidt angår de løse nitter i skindet ved understelsbrønden.
