**Havarikommissionen**

# **REDEGØRELSE**

**28-05-2014**

**PIPER PA28R 200**

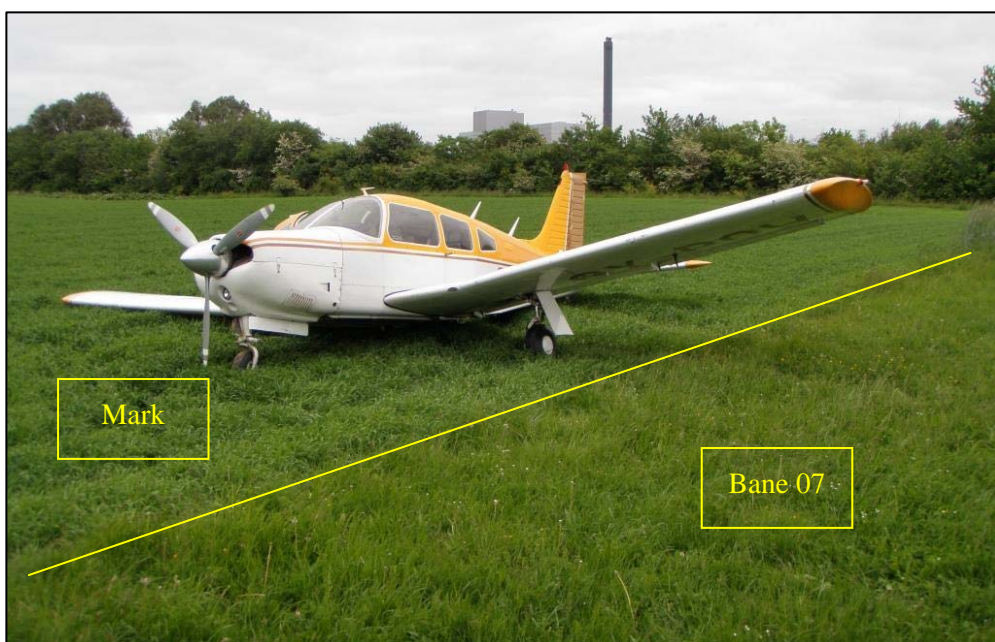
Flyet bevægede sig sidelæns ud over baneenden. Højre hovedunderstel kollapsede, og flyet kom til standsning på marken for enden af bane 07.

Baneenden er markeret med en gul streg på billedet herunder.

Flyets højre understel og vinge blev væsentlig beskadiget som følge af havariet.

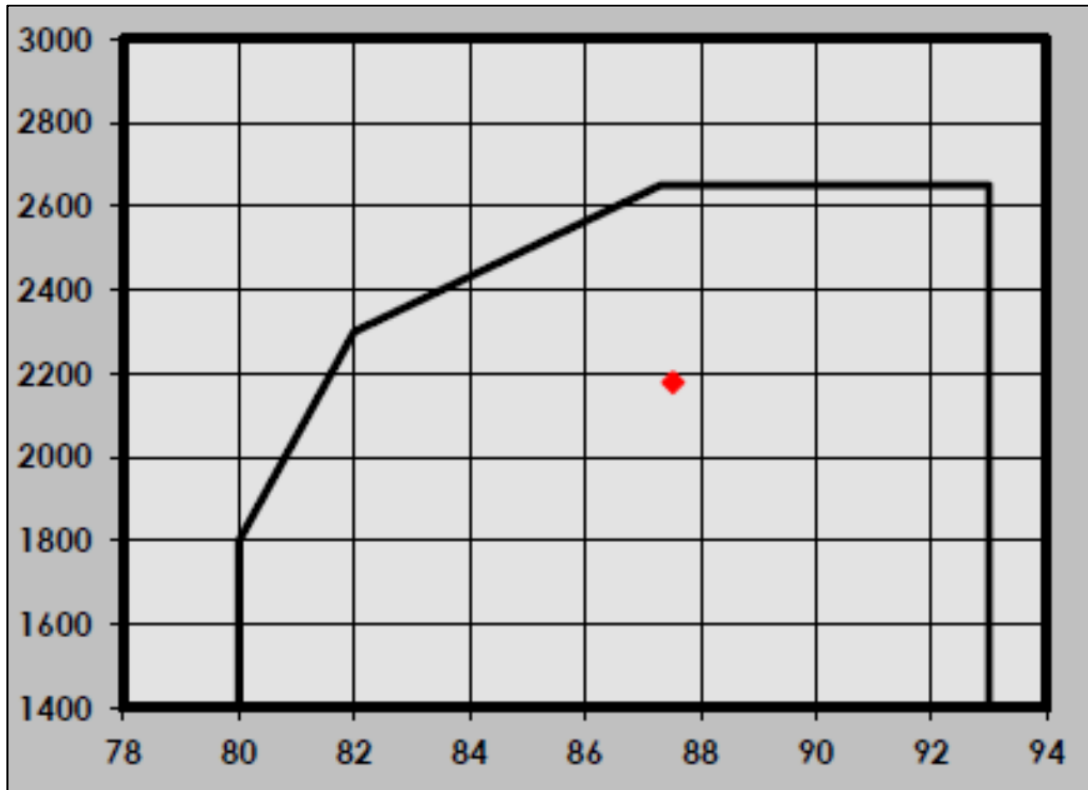
Diagrammet herunder viser, at det beregnede tyngdepunkt (rød prik) lå indenfor begrænsningen.

Enheden for X akse er vist i tommer (in) og enheden for Y akse er vist i pund.

992 kg svarer til 2188 pund.

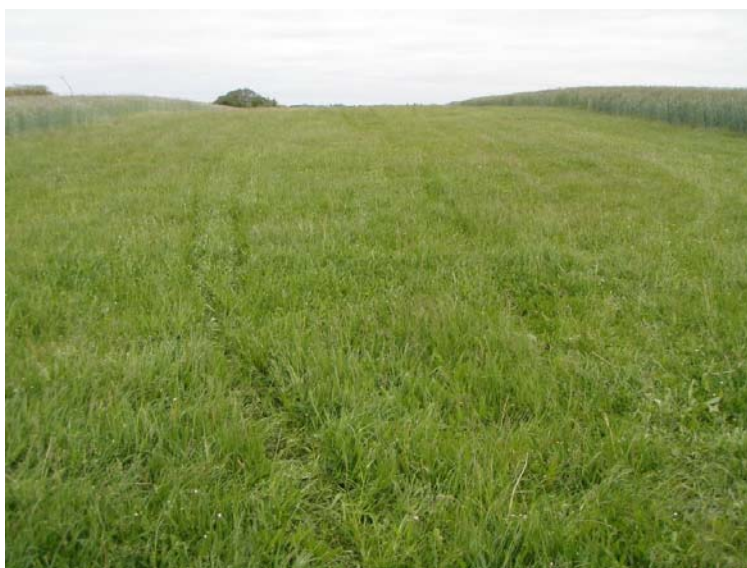
Græsset var kort og tørt. På de sidste cirka 75 meter af banens nordøstlige ende var græsset cirka 20 cm højt og kraftigt (se billedet herunder).

De sidste cirka. 100 meter af bane 07 var ikke synlige for piloten under startløbet. De blev først synlige, da flyet var nået frem til det punkt, hvor banen skrånede nedad.

Det fremgår af billedet herunder, at det ikke var muligt fra enden af bane 07 at se startpositionen til bane 07.
