Accident Investigation Board Denmark

Statement 2020-293

Mørkøv Station – tog afgået uden tilladelse mod modkørende tog d. 17-8-2020.

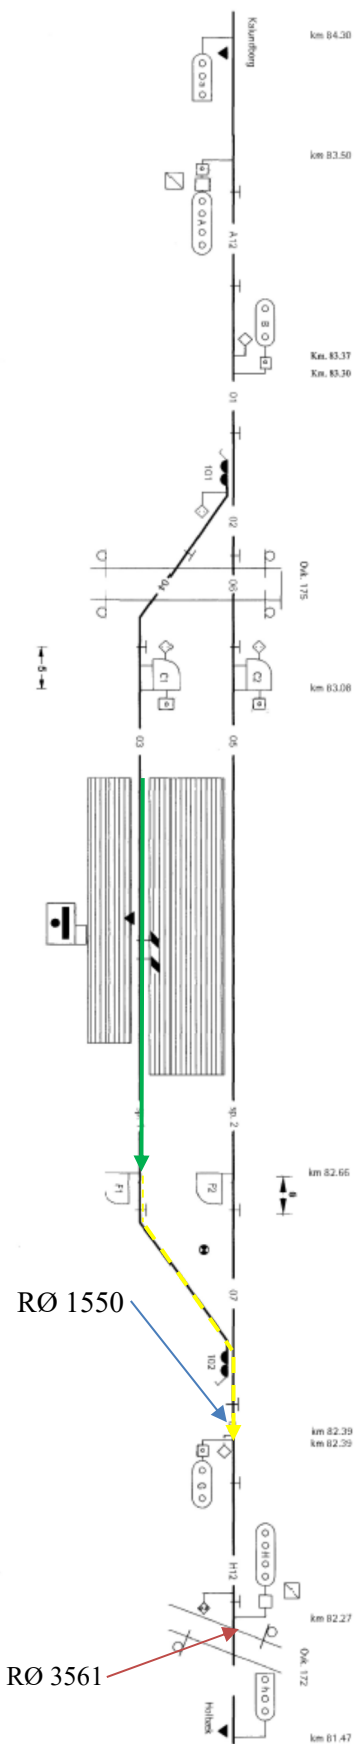
Spor- og signalplan Mørkøv (uddrag) - ikke målfast

Herved passerede toget PU-signal F1 i ”stop”, hvorefter sporskifte 102, der var fastlagt til kørsel mod spor 2, blev befaret medgående fra spor 1 og skåret op.

Stationen er dækket af indkørselssignaler med hastighedsvisere og forsynet med PU- og U-signaler. Afstanden mellem I-signal H og U-signal G i stationens østlige ende (Holbækenden) er iflg. sikringsplanen 120 meter.

- PU F1 blev passeret med ca. 50 km/t kl 17:40:39
- Bremsning indledtes umiddelbart foran PU F1
- Isolation 07 (sporskifte 102) blev nået kl 17:40:40
- Ved tungespids i sporskifte 102 var hastigheden reduceret til 21 km/t kl 17:40:49, der bremsedes fortsat

- Stilstand kl 17:41:22 ca. 200 meter efter passage af PU F1 og ca. 100 meter efter tungespids sporskifte 102.

Samlet vurderes situationen som en alvorlig faresituation. Tog 3561 ved indkørselssignalet havde fået signal til indkørsel. Dette faldt på ”stop” da tog 1550 passerede PU-signalet på stationen, besatte sporisolation 02 og kørte ind i togvejen for tog 3561.
