Accident Investigation Board Denmark

Statement 2021-99

Ringsted Station - parkeret togstamme kom utilsigtet i bevægelse og trillede ind i fastlagt togvej for indkørende tog d. 16-03-2021.

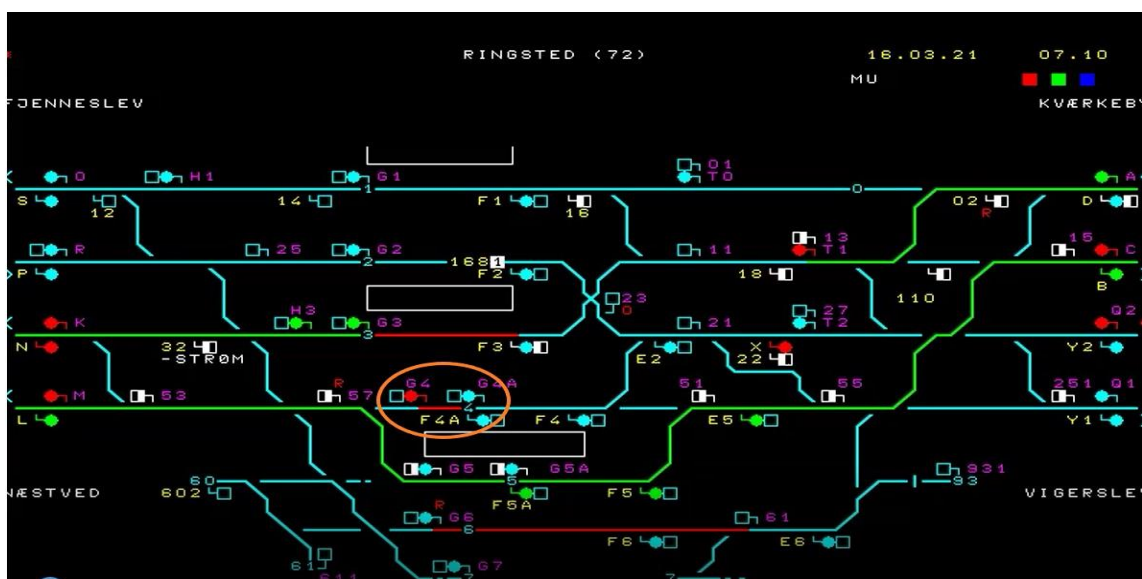
Skærmprent fra Banedanmarks PC DC fjernstyring af Ringsted Station før togstammen kom i bevægelse (orange ring). Der er sat signal igennem spor 5 for tog 3708 fra Næstved mod Kværkeby.

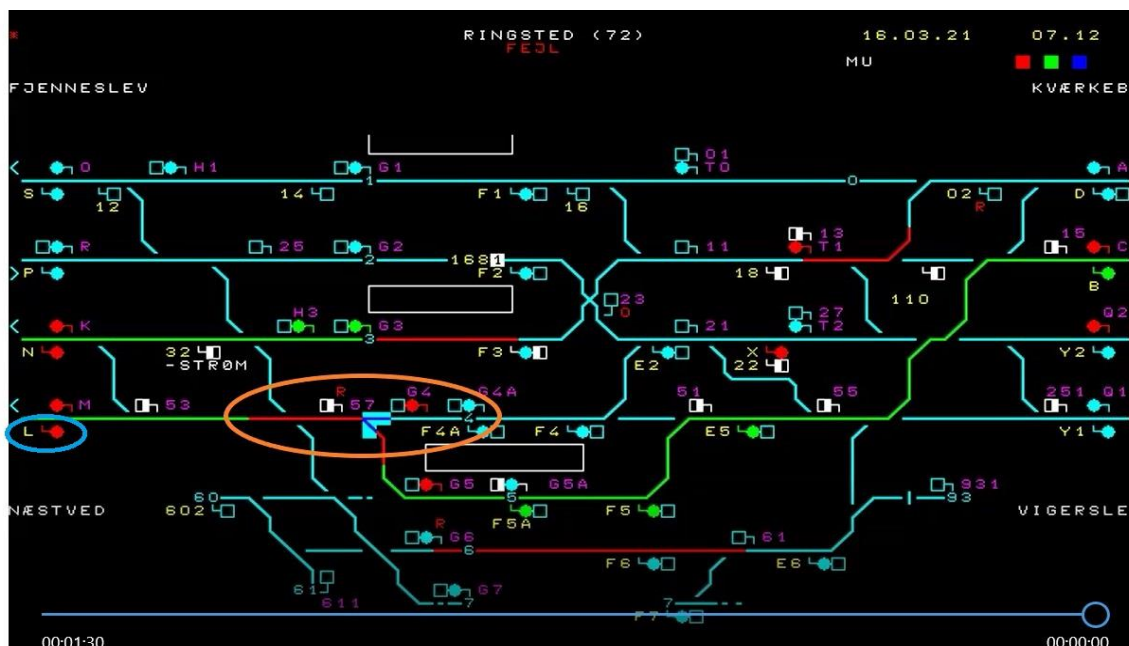
- ca. 6 minutter efter ankomst i spor 4 begyndte utilsigtet at rulle i vestlig retning,
- var i bevægelse i ca. 4 minutter inden lokomotivføreren fik den afbremset,
- nåede i det tidsrum op på en hastighed af ca. 13 km/t,
- rullede i alt ca. 410 meter,
- havde passeret PU-signal G4 i stilling ”stop” og DV-signal 57 i stilling ”forbikørsel forbudt”,
- havde befaret sporskifte 32 medgående, der stod til kørsel i højre gren (mod spor 5) og derved skåret sporskiftet op.

Skærmprent fra Banedanmarks PC DC fjernstyring af Ringsted Station efter at togstammen blev standset – sporskifte 32 indikeres uden kontrol (orange ring). I-signal L (blå ring) er skiftet fra signal ”kør” til ”stop”.

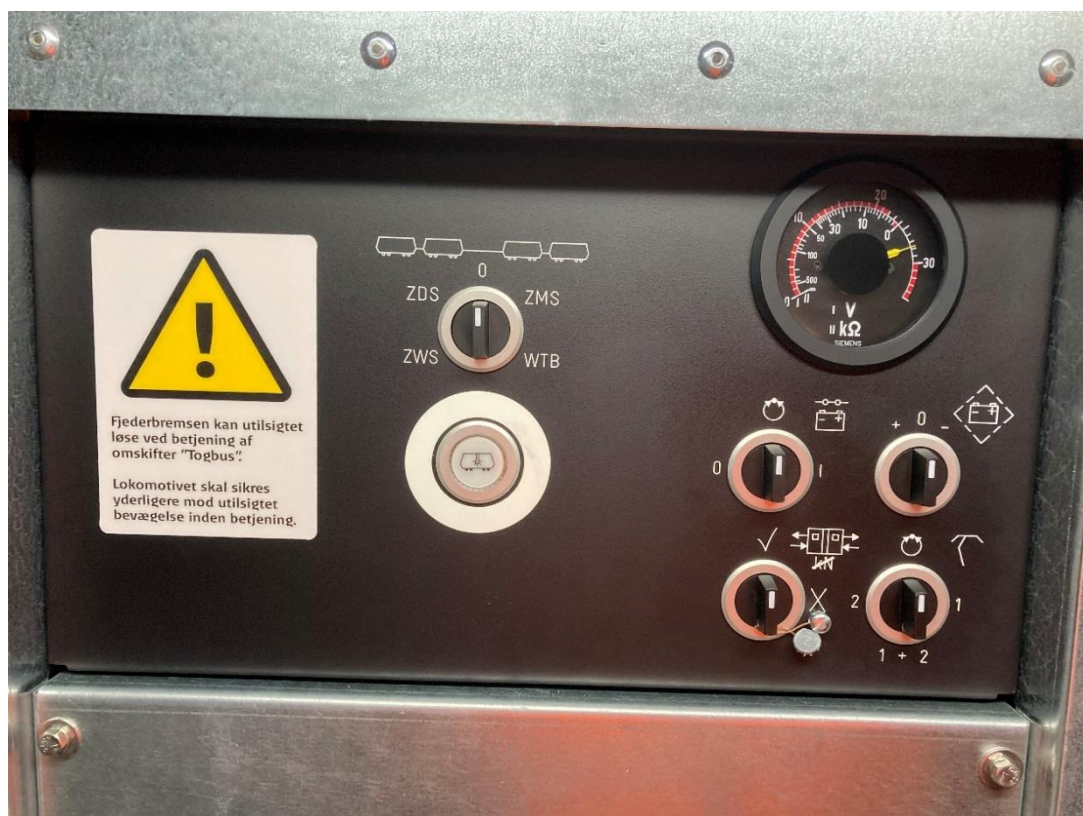
Advarselstrekant påklisteret ved Togbusomskifteren

DSB har på baggrund af denne hændelse medtaget SIN DSB Cirkulære 02/2021 beskrevne forholdsregler i undervisningsmaterialet vedrørende litra EB. Alle EB-lokomotiver i drift har fået påmonteret en ”advarselstrekant” ved togbusomskifteren, for at øge lokomotivførernes opmærksomhed inden betjening.
