## Redegørelse

### Traktor kørt ud foran tog i overkørsel ved Kliplev

<b>HCLJ611-2017-265</b>	<b>Ulykke</b>	Kollision	Togkørsel
Dato:	18.08.2017	Tidspunkt:	14:53
Sted:	Tinglev - Kliplev	Jernbanevirksomhed:	DSB
Infrastrukturforvalter:	Banedanmark		
<b>Persønskade:</b>	Omkomne	Alvorligt kvæstede	Lettere kvæstede
Personer i overkørsel:			1

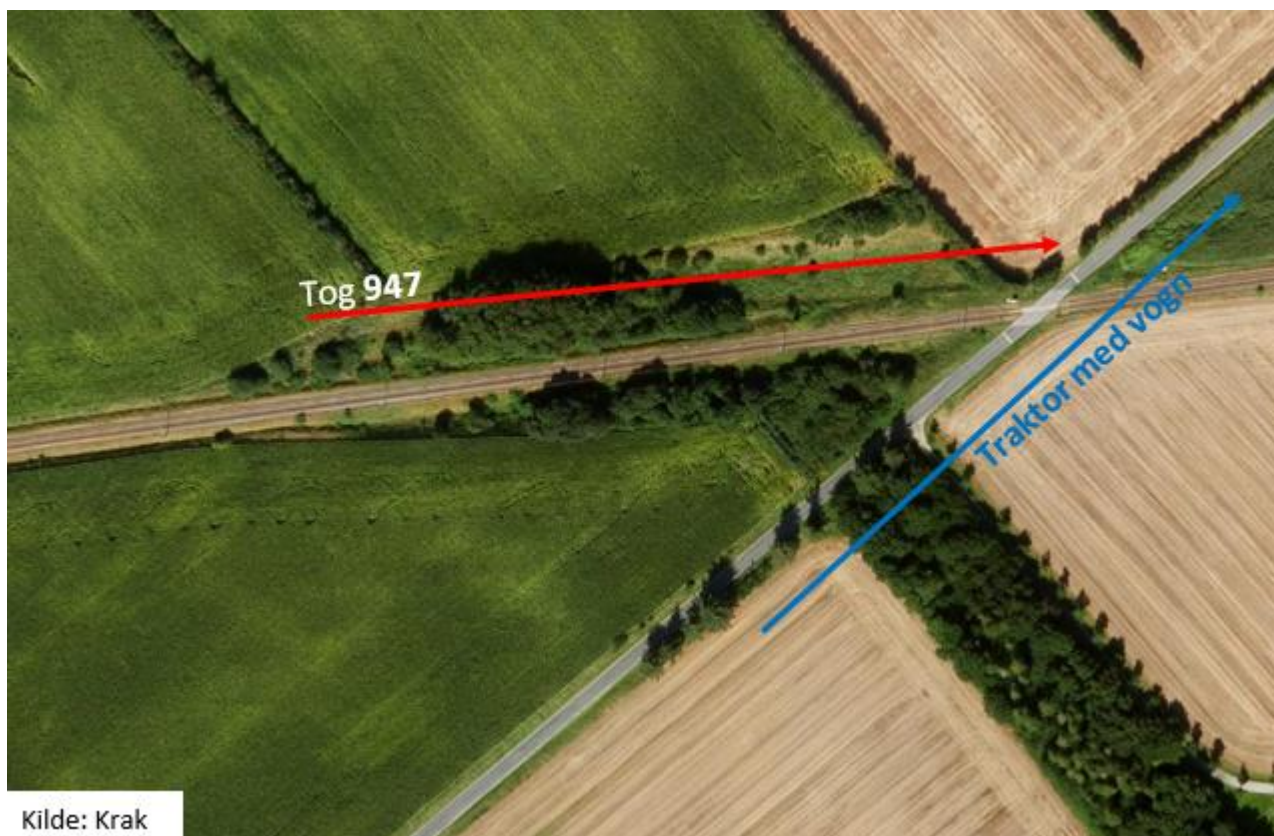
Fredag eftermiddag 18.08.2017 kørte en traktor med en tipvogn (læsset med møg) ud foran tog 947 i overkørsel 86 mellem Tinglev og Kliplev.

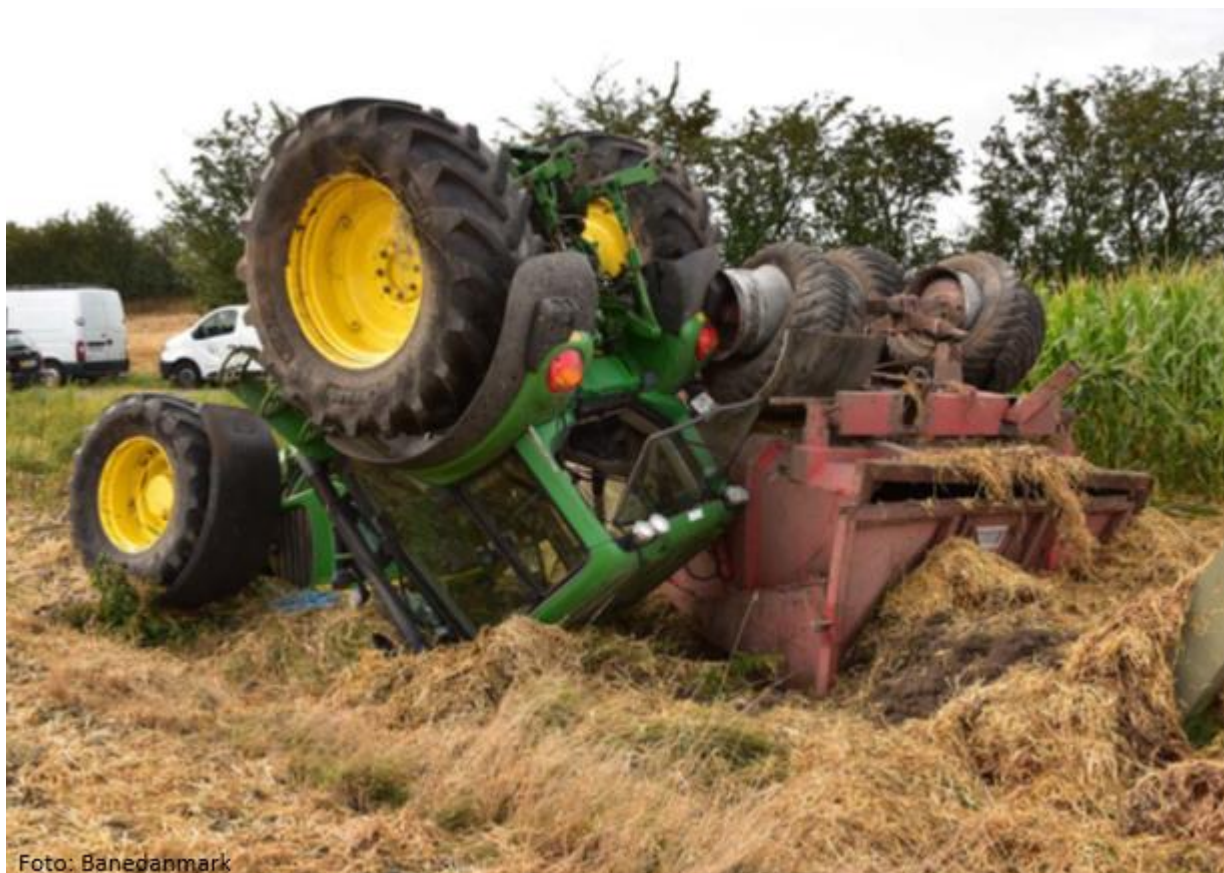
Der skete omfattende skader på traktor og tipvogn, og de samlede omkostninger vurderes til knap 500.000 kr.

To vejsignaler og et uordenssignal blev totalskadet, flere akseltællere blev ødelagt, og der opstod mindre betonskader i overkørselens kørebanelægning og overfladiske skader på nogle betonsveller. Banedanmark har vurderet de samlede omkostninger til godt 126.000 kr.

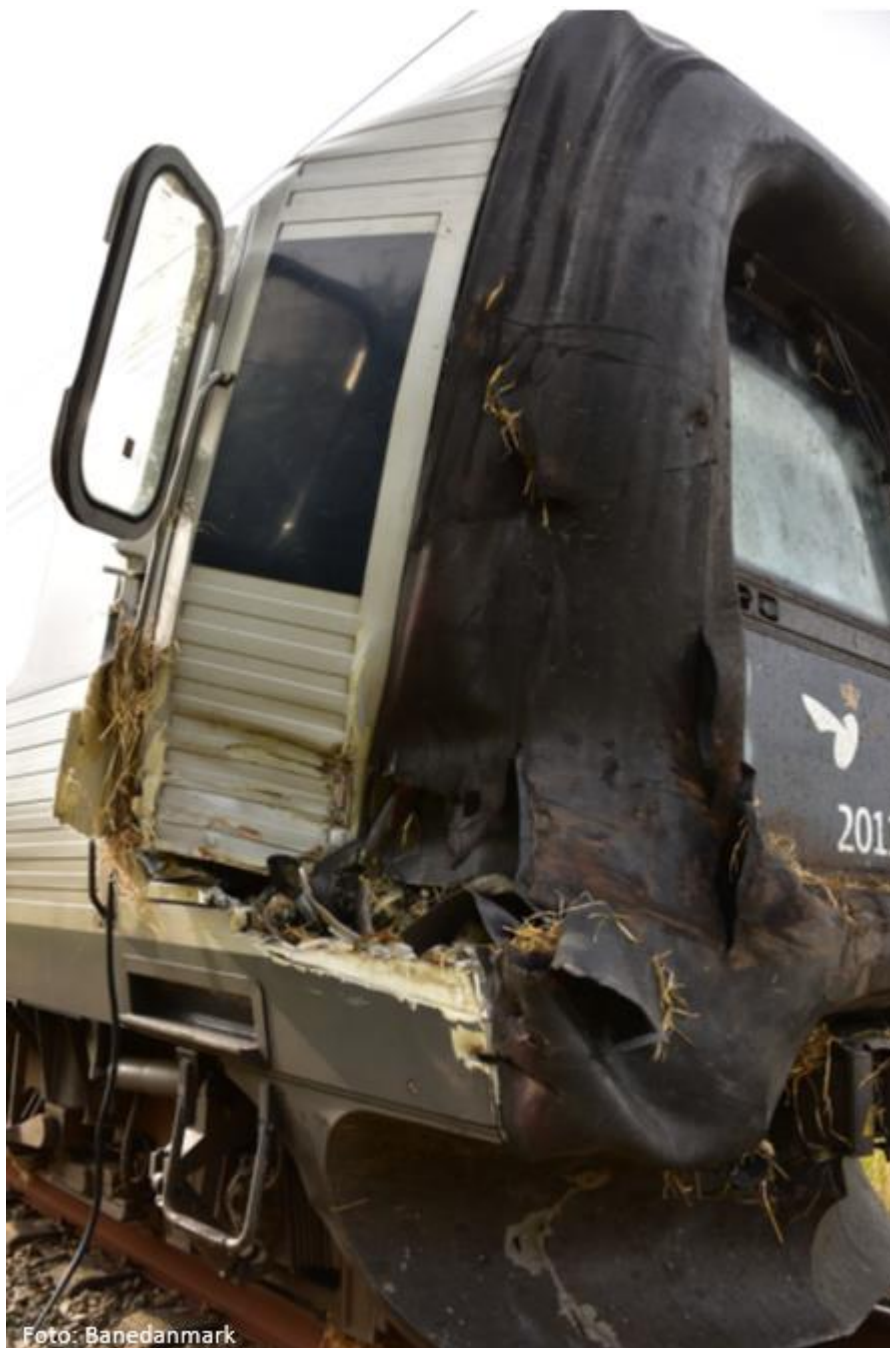
Der stod nogle store træer lige før overkørslen, hvorfra traktoren kom frem. Lokomotivføreren bremsede, men toget nåede ikke at reducere hastigheden ret meget før kollisionen. Vejen ligger skråt på overkørslen, hvor traktoren kom ”skråt bagfra”.
