# Havarikommisionen

## Statement 2020-268

**Statement over alvorlig hændelse med OY-TOF (PA-28-140) på Endelave (EKEL) d. 20-07-2020.**

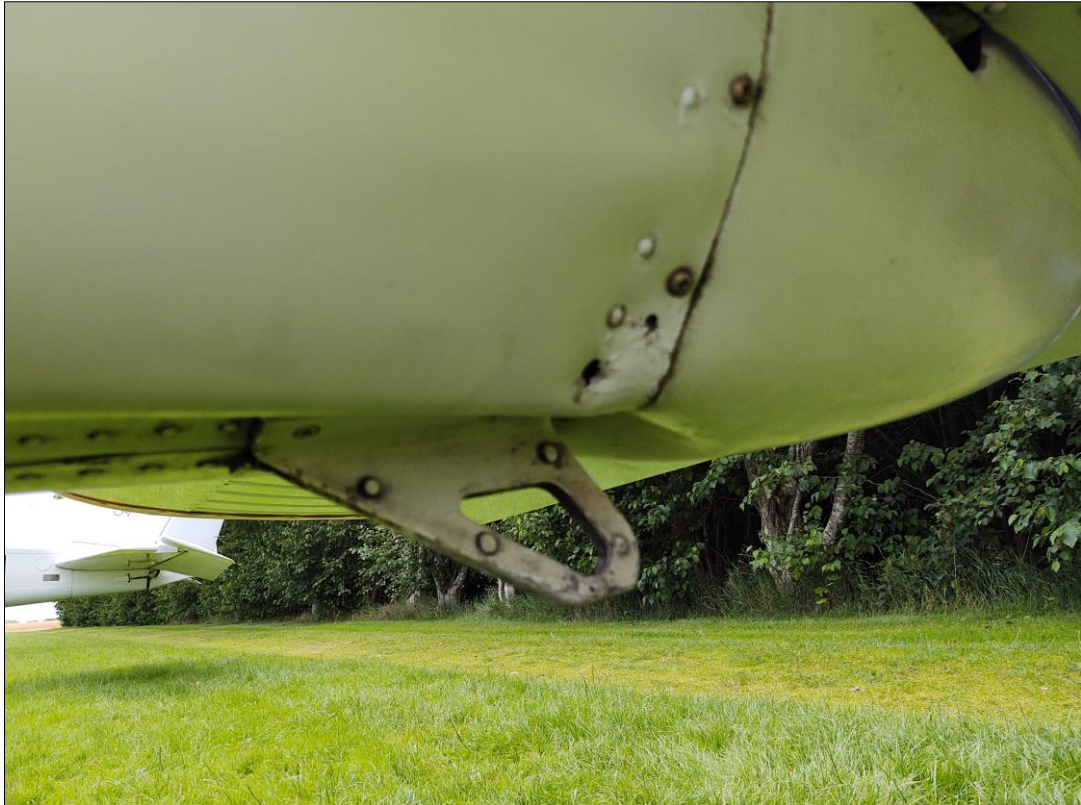
Flyets halestruktur blev beskadiget omkring bagerste surringspunkt.

*Foto 1: Bule i kroppens bagerste struktur omkring surringspunktet*

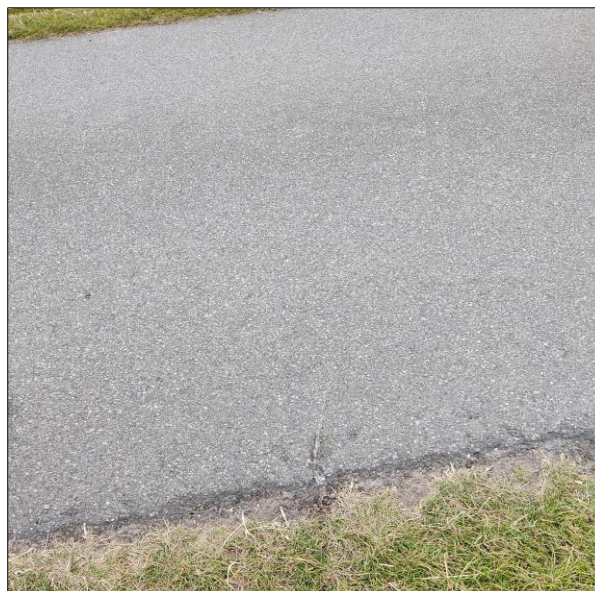
Der kom et skrabemærke i vejen, hvor flyets bagerste surringspunkt havde haft kontakt. En hyldebusk og kornafgrøden på marken blev beskadiget.

*Foto 2: Skrabemærke i vejen*

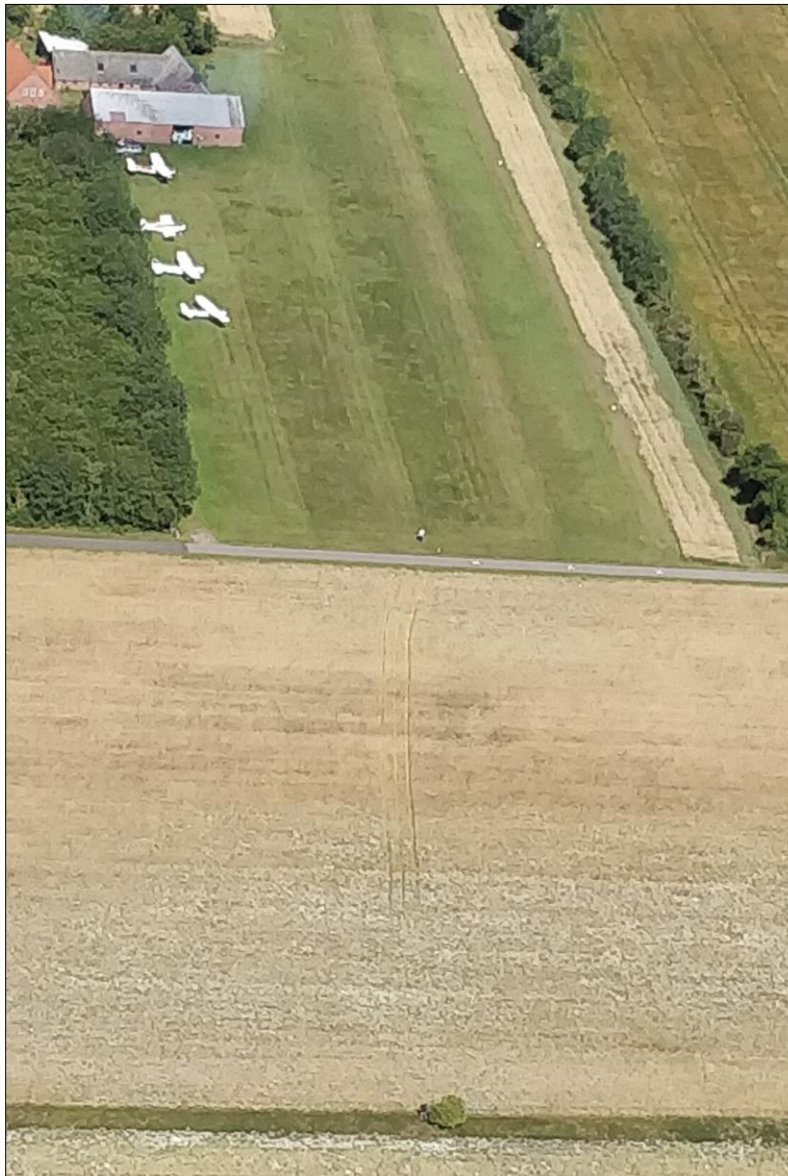
Flyets højre hovedunderstel ramte en hyldebusk ca. 150 meter (m) før tærsklen til bane 29.

Ca. 70 m før tærsklen blev flyet sat i en kornmark (se foto 3).

Foto 3: Hyldebusk (nederst) og spor i kornmarken
