Accident Investigation Board Denmark

Statement 2021-16

Struer Station - Regionaltog afsporet efter afgang d. 07-01-2021

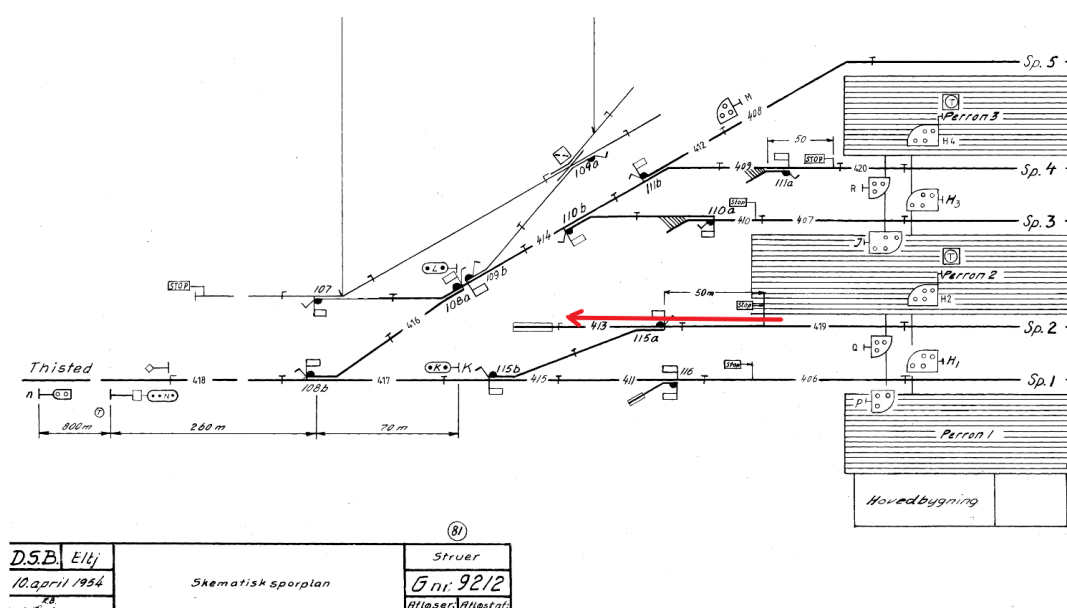
Toget kørte ca. 85 meter inden det passerede afløbsspor skifte nr. 115a, og fortsatte ud i et område uden skinner.

Fig. 1. Uddrag af Skematisk spor- og signalplan, den røde pil illustrerer togets køreretning.

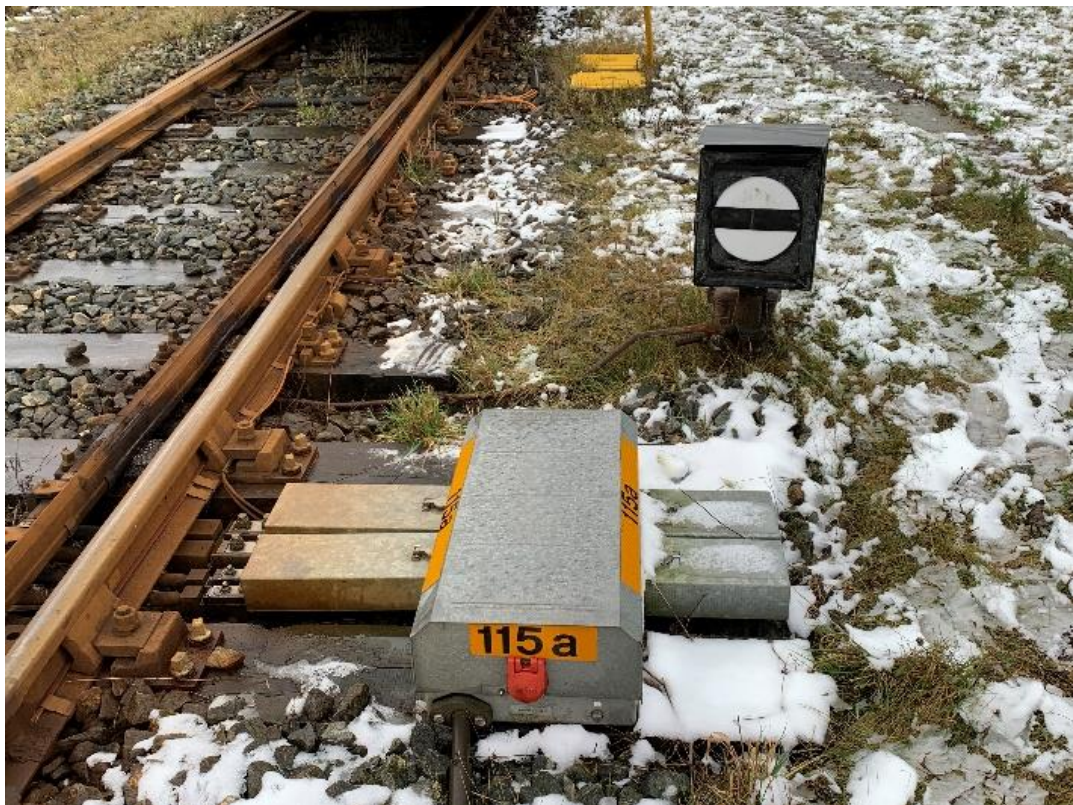
Undersøgelse af sporskifte 115a (se fig. 1) efter afsporingen viste, at sporskiftets tunger stod til afløb / kørsel ad højre gren, samt at det tilhørende sporspærresignal viste, at sporskiftet stod til afløb.

Sporskifte 115a stod efter afsporing i højre gren/afløb, sporspærresignalet bag sporskiftedrevet viste ligeledes, at sporskiftet var sat til afløb. Foto: Arriva.

Det er Havarikommissionens vurdering, at toget kørte fra spor 2, inden de nødvendige sporskifter var retstillet og afgangstilladelse var givet. Afsporingen skete derefter som følge

af, at toget kørte igennem afløbsspor skifte 115a, der stod i kørsel ad højre gren og derved til afløb.

I forbindelse med Banedanmarks planmæssige udrulning af signalsystemet ERTMS blev Struer station pr. 15-02-2021 ibrugtaget. Systemets tekniske barrierer forventes at kunne hindre lignende hændelser.

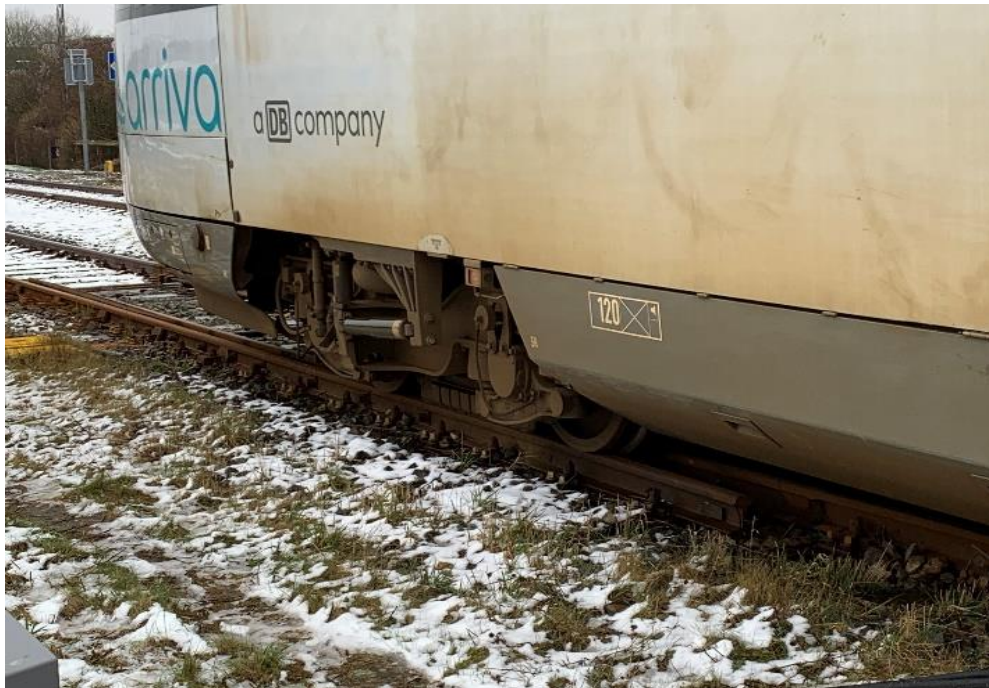
Toget kørte ca. 46 meter på jorden, og kun togsættets bageste (af i alt 3) bogie forblev på sporet.

Som følge af afsporingen skete der skade på togsættes to afsporede bogier samt en del af undervognen. Arriva har estimeret skadernes omkostninger til ca. 300.000 kr.

Togets bageste bogie var efter standsning fortsat på sporet. Foto: Arriva.
