Rapport

Tog afsporet under udkørsel fra Lundby station

26.10.2016

HCLJ611-2016-250	Hændelse	Afsporing	Togkørsel
Dato:	26.10.2016	Tidspunkt:	01:12
Sted:	Lundby station	Jernbanevirksomhed:	DSB
Infrastrukturforvalter:	Banedanmark

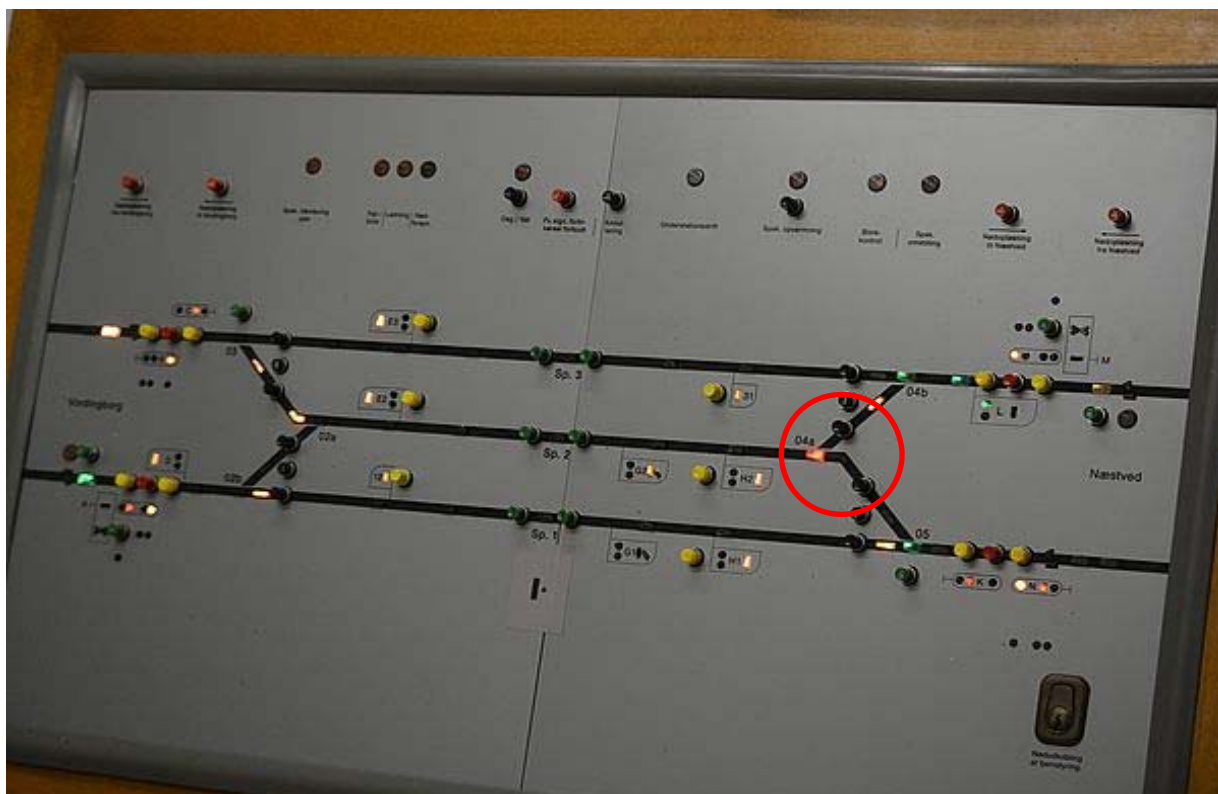
Af sportavlen i relæhuset fremgik sporbesættelse i sporisolation 10 efter PU H2 og fastlægning af sporskifte 04b samt sporskifte 05. Se foto 1.

Foto 1 Lundby's sportavle (capp) kl 04:45 26.10.2017. Sporisolation 10 ved sporskifte 04a ses indikeres besat. VU-signal "kør". (se iø figur 2 side 10)

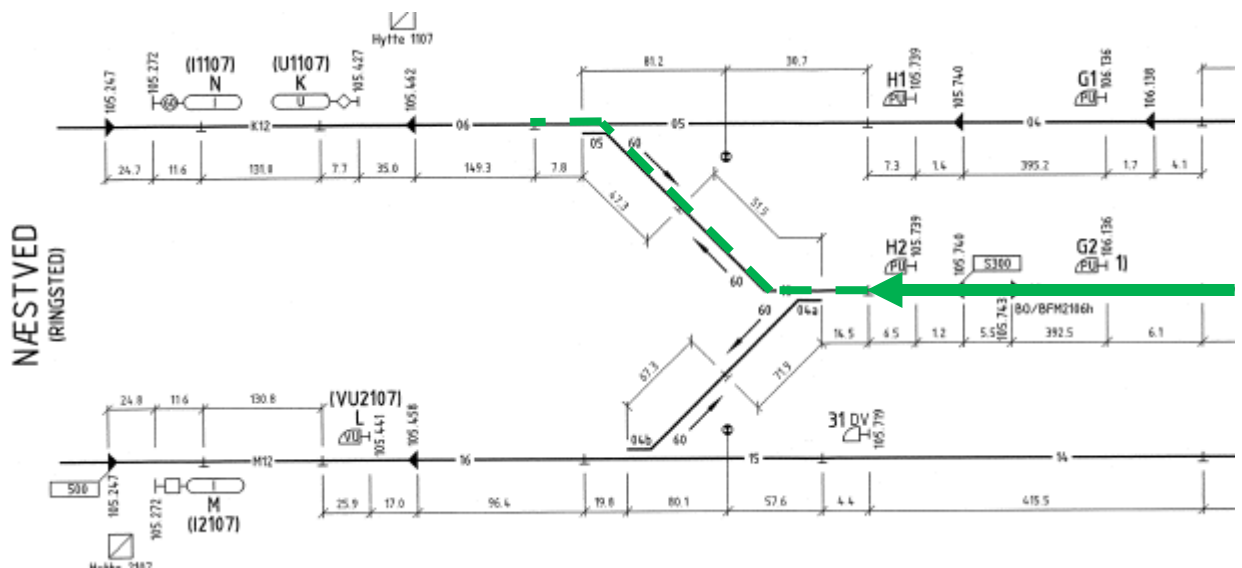
Figur 2 Udsnit af ATC-Stationsplan Lundby

Sporskifterne 04a/b er koblede, dvs., at sporskifteomstilling igangsættes med en betjeningshandling og at omstillingen sker sekventielt med sporskifte 04b som førstløbende. Når omstillingen af sporskifterne er gået i gang, gennemføres hele omstillingssekvensen, uanset om der i mellemtiden sker besættelse af en af sporskifternes sporisolationer (10 og 15). Sporskifteomstillingen varer iflg. Banedanmark samlet for de koblede sporskifter 4-6 sekunder.

Opløsning af indkørselstogvejen sker når sporisationer 07 og 08 er blevet besat og isolation 07 efterfølgende er blevet fri. PU-signalerne G2 og H2 bibeholder deres signalvisning indtil eftertidsspærren tid er udløbet og sporskifterne kan omstilles. Dvs. at PU H2 forbliver på ”stop” indtil da.

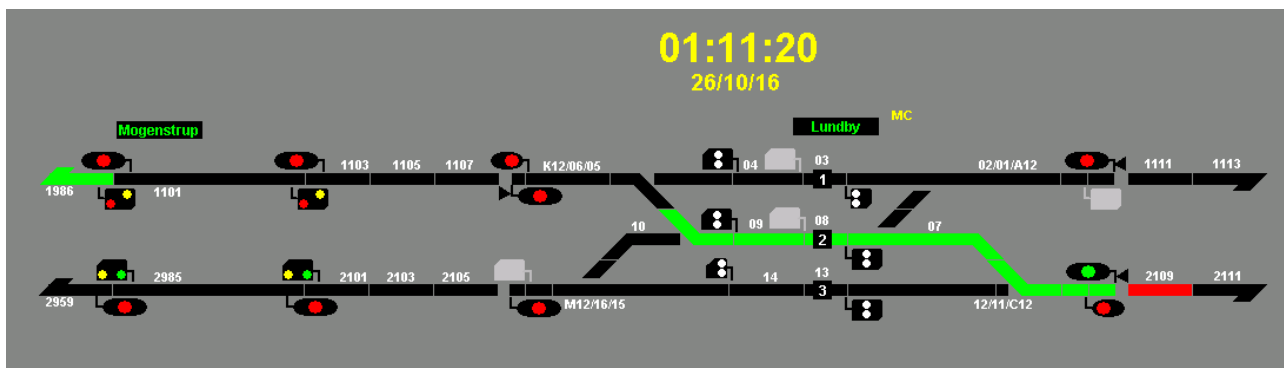
Togvej. Indkørsel fra venstre spor fra Vordingborg til spor 2. Der er MC-drift på stationen.

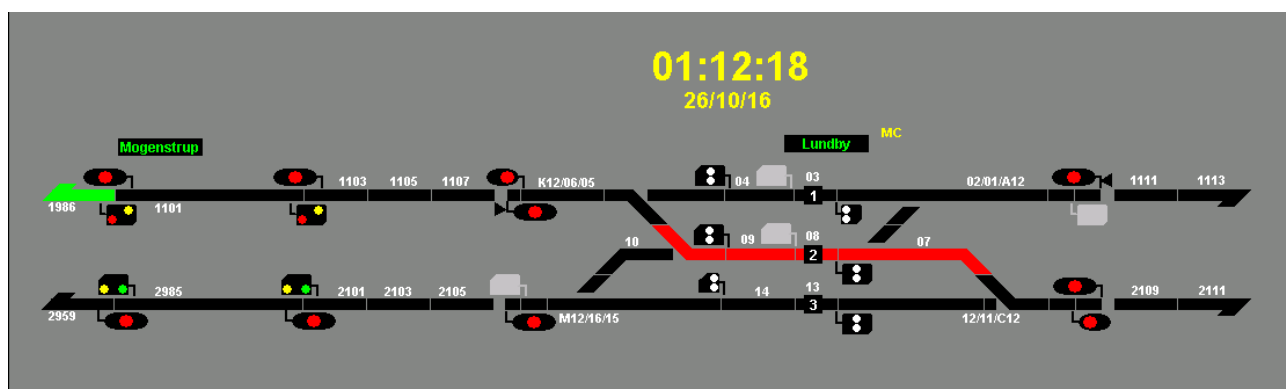
Tog i spor 2 (indikering af stationens sporisolationer er slået sammen:

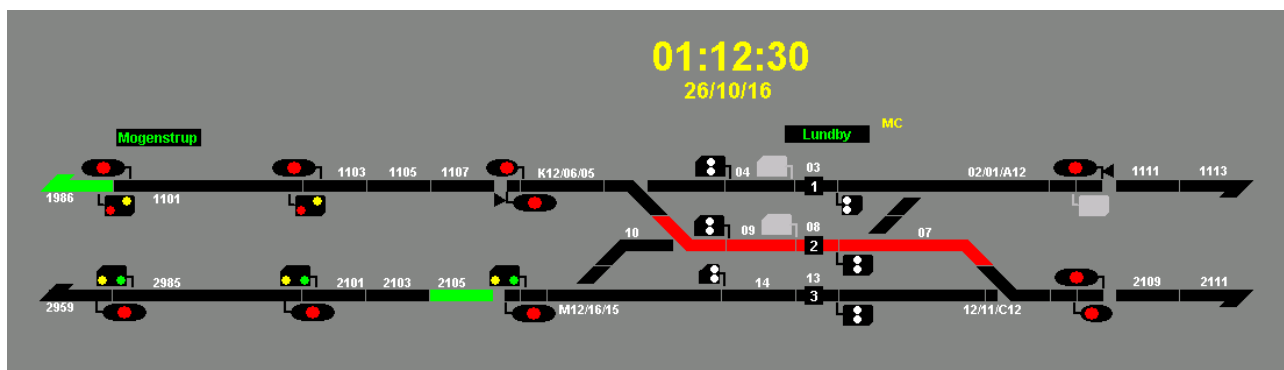
Det ses dog, at der er ca. 83 sekunder mellem den viste indikering VU-signalet på ”kør og den efterfølgende viste igangværende omstilling af sporskifter. Af disse registreringer ses, at toget har befundet sig foran PU G2 (altså ved perronen) og dermed ca. 700 meter før sporskifte 04a da VU-signalet kl 01:12:30 blev registreret visende ”kør”.

VU-signalet viser ”kør”

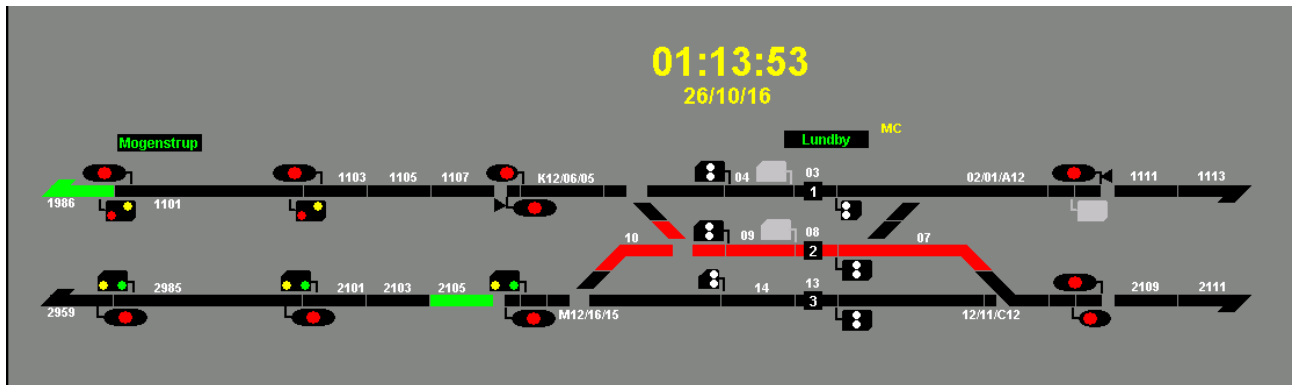
Sporskifterne 05 og 04 a/b under omstilling

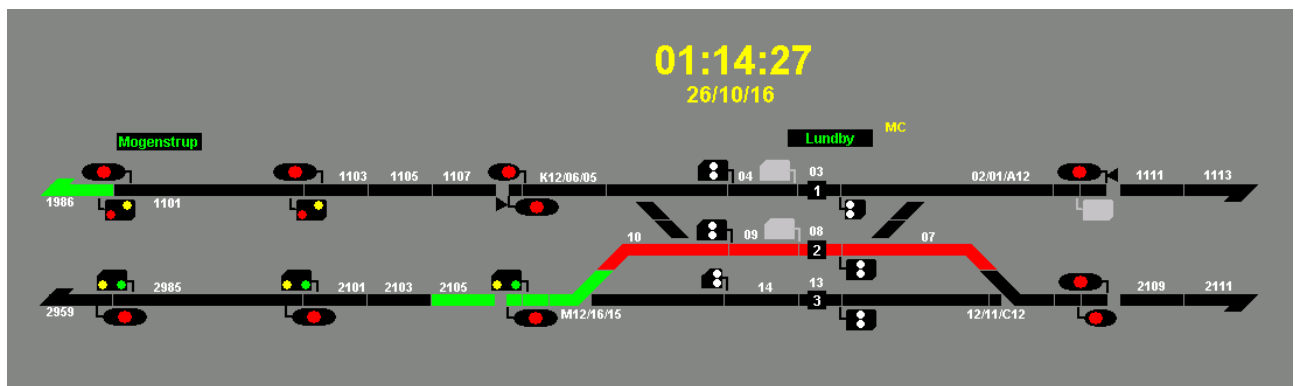
Togvej til udkørsel mod venstre spor. Mindst en af sporisolationerne 07, 08, 09, 10 er besat. Kontrol

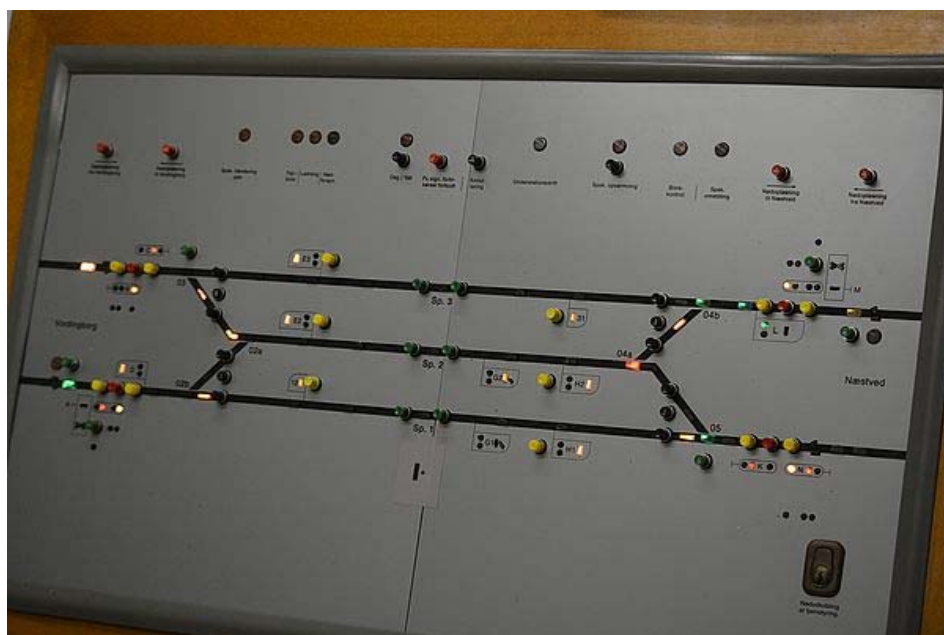
Samme tilstand som ovenfor indikeret på stationens sportavle (capp) (Næstved er til højre). Isolation 10 besat – sporskifter 04a/b fastlagte og har kontrol.
