Redegørelse

Traktor med gyllevogn kørt ud foran tog i en overkørsel

HCLJ 611-2016-240	Ulykke	Overkørsel	Togkørsel
Dato:	07.05.2016	Tidspunkt:	Kl. 09:16
Sted:	Overkørsel 160 Thybanen		
Infrastrukturforvalter:	Banedanmark	Jernbanevirksomhed:	Arriva

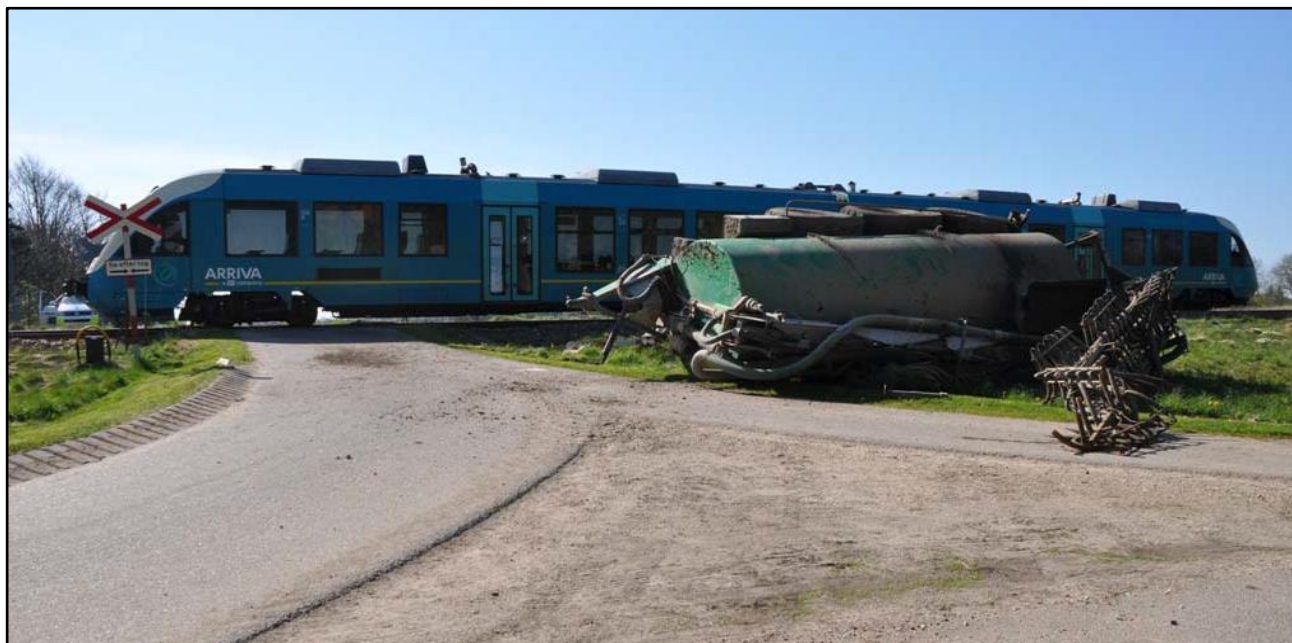
Lørdag 07.05.2016 klokken 09:16 kolliderede tog 5514 med en gyllevogn i overkørsel 160, Hørdum T – Bedsted Thy på Thybanen. Ved påkørslen blev gyllevognen adskilt fra traktoren og skubbet fremad og til højre for sporet, hvor den endte liggende på siden. Toget, der standsede med bagenden i overkørslen, blev ikke afsporet ved kollisionen.

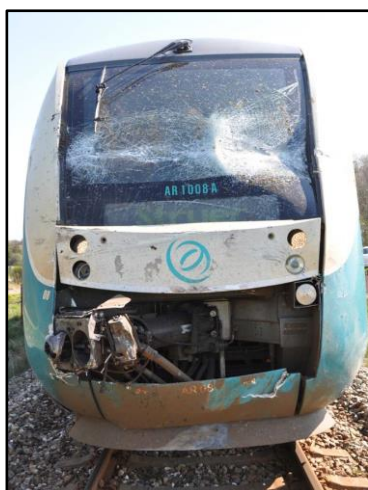
Der skete ingen personskade ved kollisionen. Der opstod skader på et krydsmærke ved overkørslen samt på togets front og frontkobling; desuden blev gyllevognen skadet.

Skader på togsættets front.

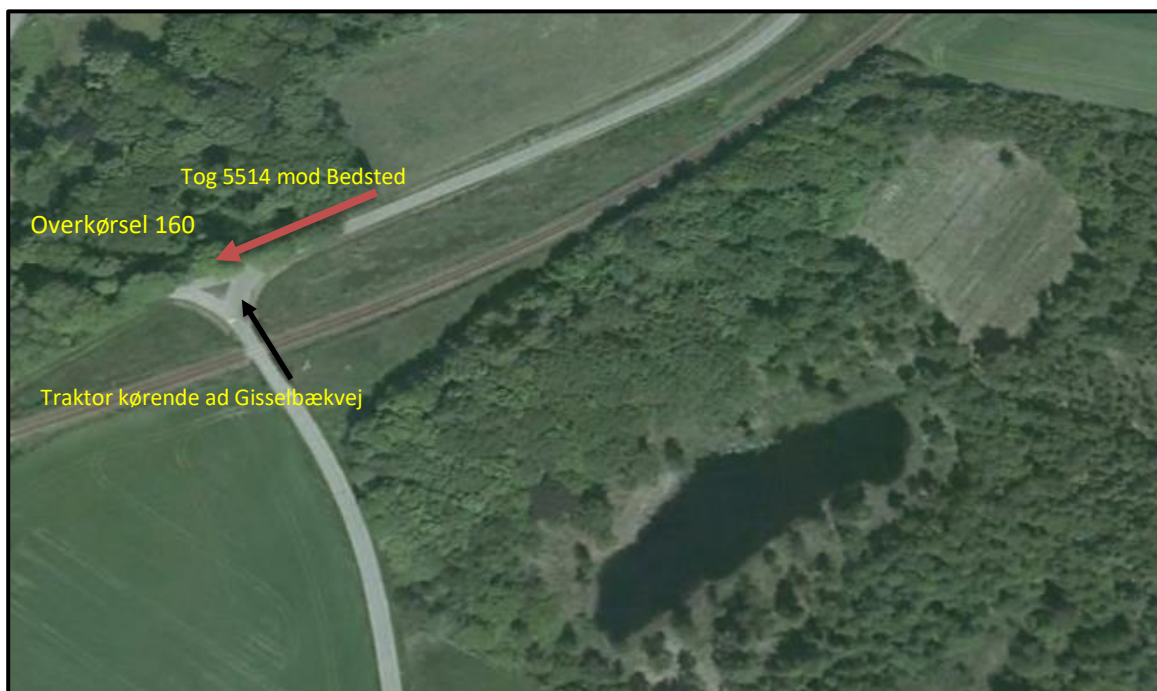
Ifølge togsættets log blev farebremsning indledt ca. 113 meter før overkørslen. Hastigheden var da ca. 70 km/t. Kollisionen skete ved ca. 30 km/t og toget holdt stille 135 meter efter at farebremsning var indledt.

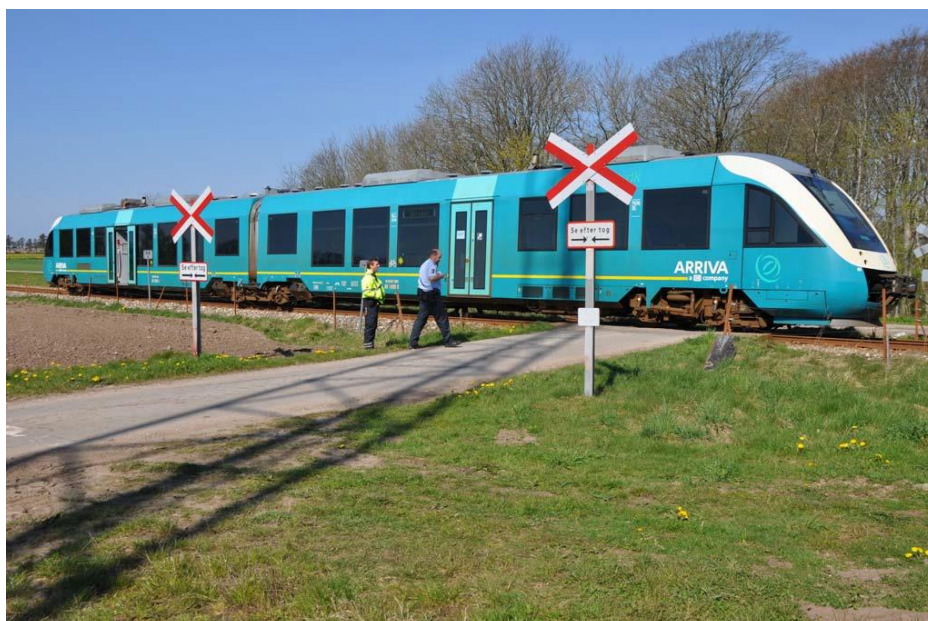
Udsigten fra Gisselbækvej ad sporet mod det kommende tog blev på uheldsdagen opmålt til ca. 250 meter, 50 meter fra sporet.

I april 2016 gennemførte Banedanmark inspektion af bl.a. denne overkørsel. Det blev konstateret at oversigtsforholdene i den aktuelle køreretning ikke levede op til Banedanmarks og vejmyndighedens krav, da oversigten var 275 meter. Iflg. ”Regler for sikring af jernbaneoverkørsler åbne for almindelig færdsel”, DSB og Vejdirektoratet, juni 1993”, bør der 7 meter fra spormidte være en oversigt på 375 meter ud af sporet på baner med strækningshastighed 75 km/t.

Banedanmark har efterfølgende i redegørelse af 10.06.2016 oplyst, at overkørslen nu er spærret for vejtrafik og at overkørslen på et senere tidspunkt helt vil blive fjernet.
