## Redegørelse

### Person påkørt af tog ved overgang, Svebølle spor 1

<b>HCLJ 611-2015-233</b>	<b>Ulykke</b>	Personpåkørsel	Togkørsel
Dato:	02.11.2015	Tidspunkt:	18:10
Sted:	Svebølle	Jernbanevirksomhed:	DSB
Infrastrukturforvalter:	Banedanmark		
<b>Personskade:</b>	Omkomne	Alvorligt kvæstede	Lettere kvæstede
Passagerer:	1

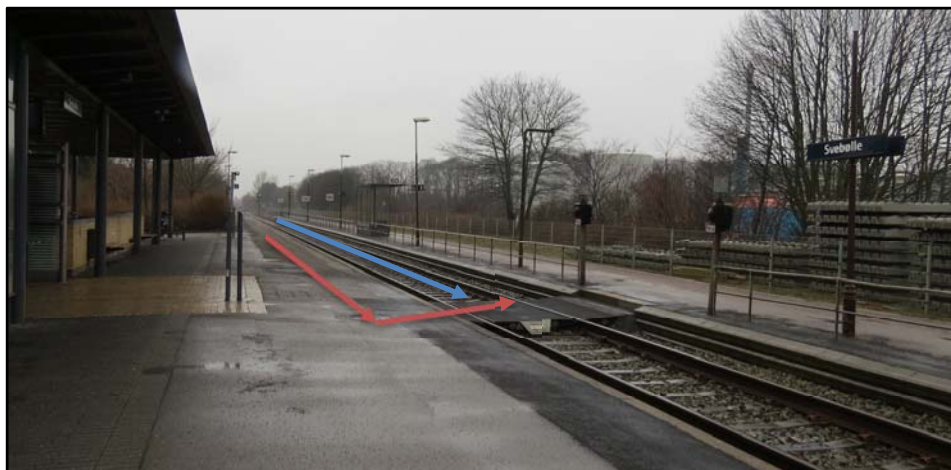
Den blå pil indikerer togets ankomst til Svebølle spor 1.

Den røde pil angiver personens færdsel langs toget og på vej mod at krydse perronovergangen

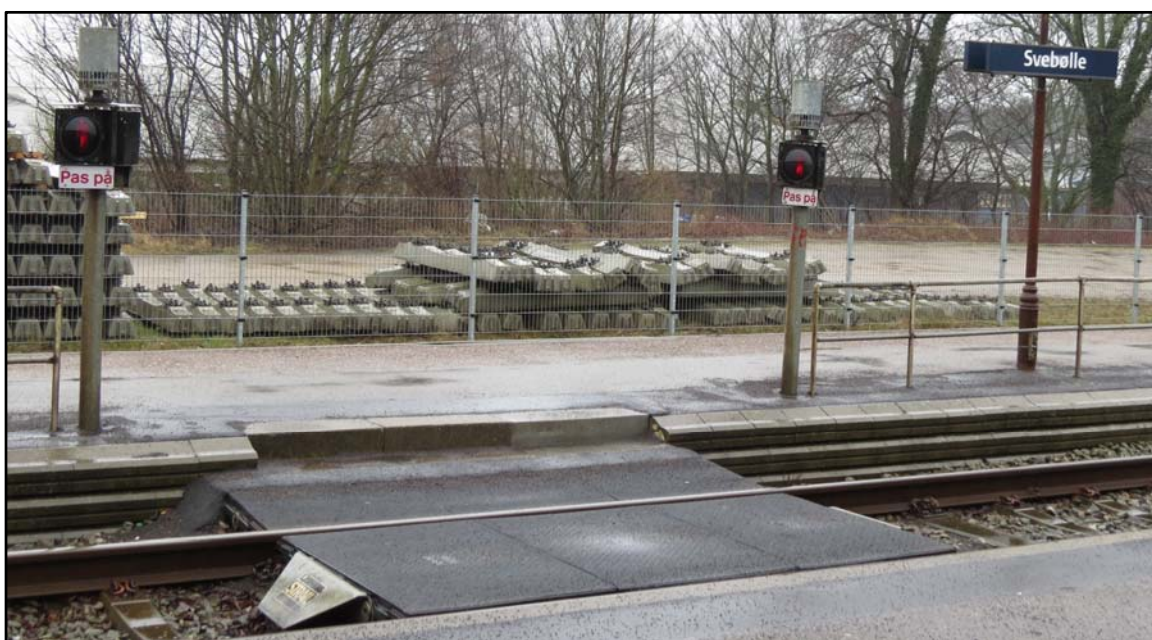
Ved perronovergangen er der etableret et varslingsanlæg, der advarer passagerer med skiltning ("Pas på"), lys og lyd ("Gå ikke over sporet, der kommer tog").

Perronovergang fra perron spor 1 til perron spor 2.

Efter ulykken blev varslingsanlægget ved perronovergangen funktionstestet og fundet fejlfrit. Sidste vedligeholdelsesgennemgang blev gennemført den 19. september 2015 uden anmærkninger.
