REDEGØRELSE

Havari

03-05-2019

Grumman AA1-B

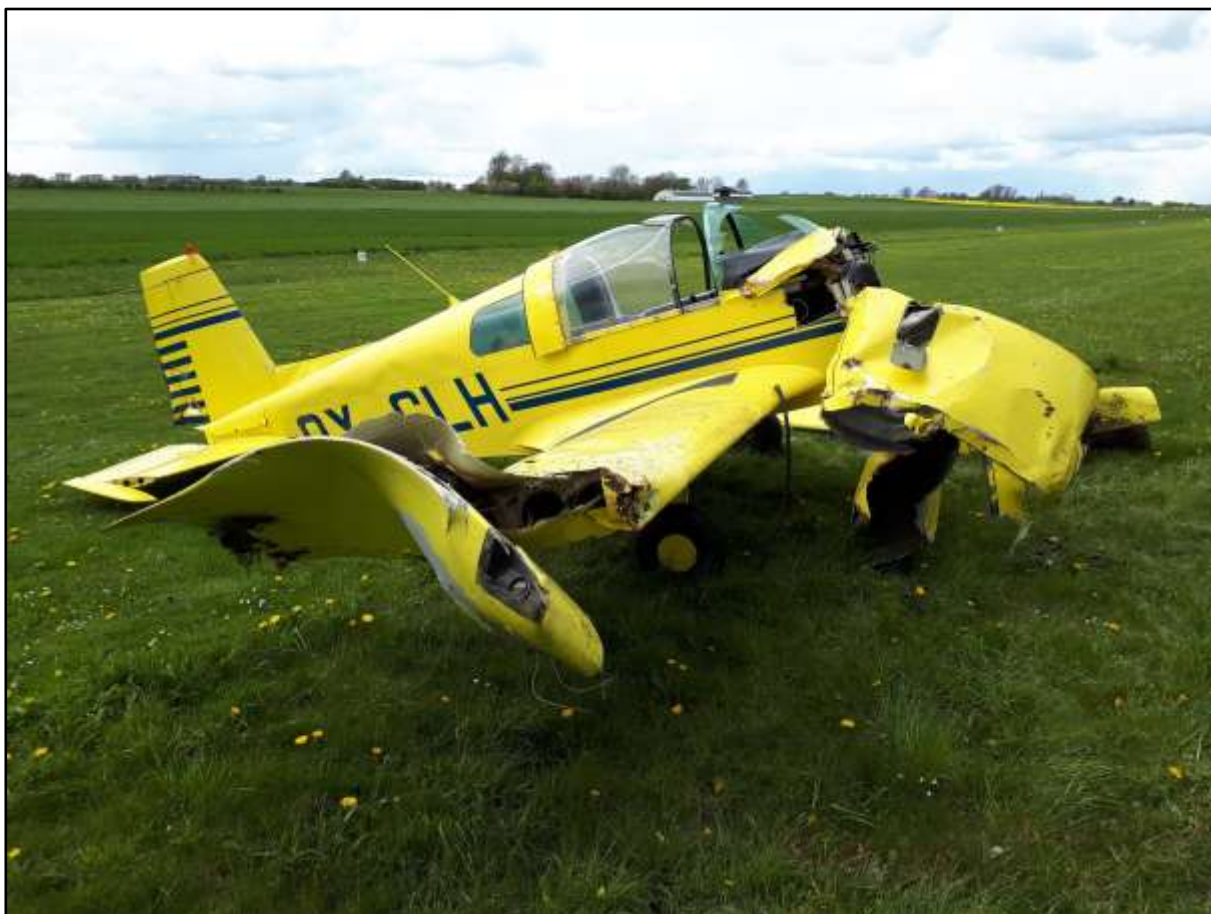
Flyet blev ved havariet ødelagt.

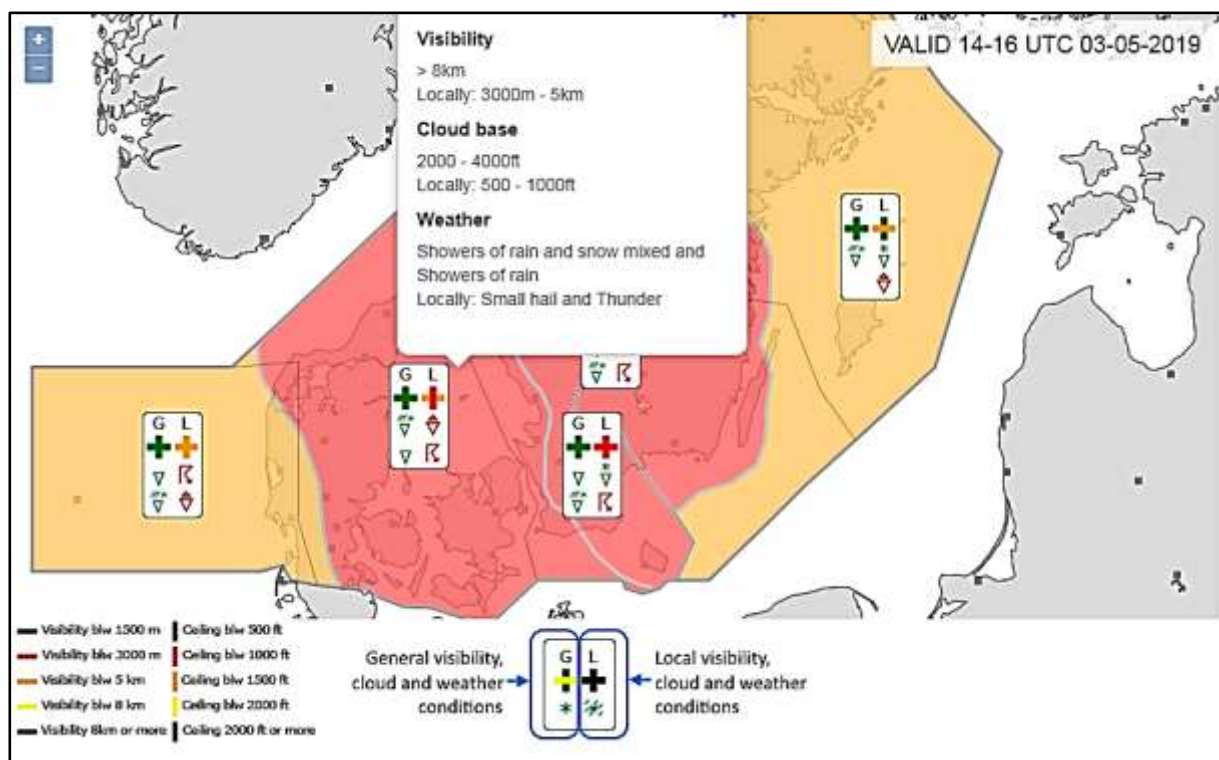
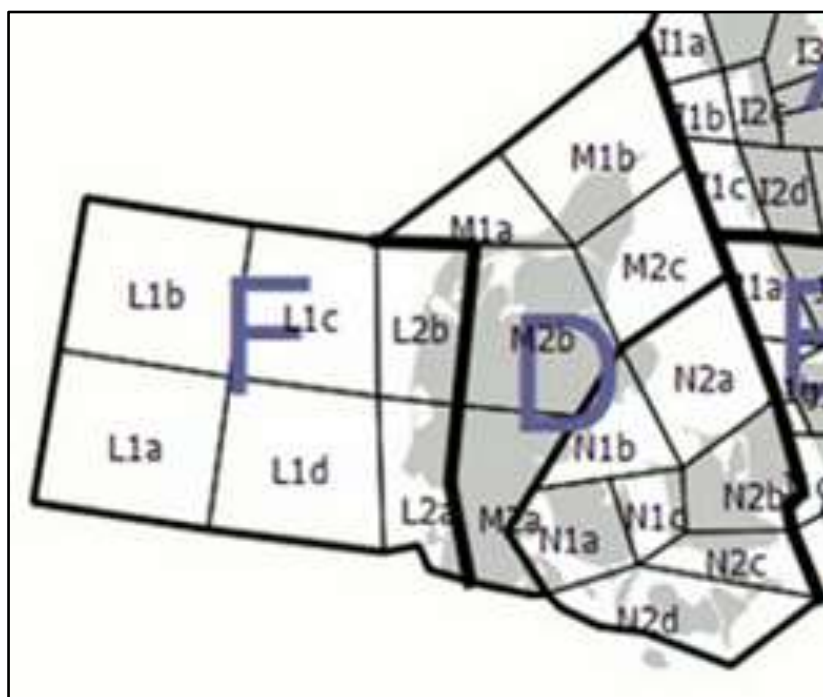
Oversigt LLF (Low Level Forecast)

Nordvestlig strømning af instabil koldluft. Risiko for torden.

Fra kl. 12:00 til kl. 14:00 UTC.
Sigtbarhed fra 3 kilometer til mere end 8 kilometer i sludbyger, regnbyger, snehagl, torden. Skyhøjde fra 500 fod til 4000 fod.

Vestlig /10-22 knob, vindstød op til 31 knob.

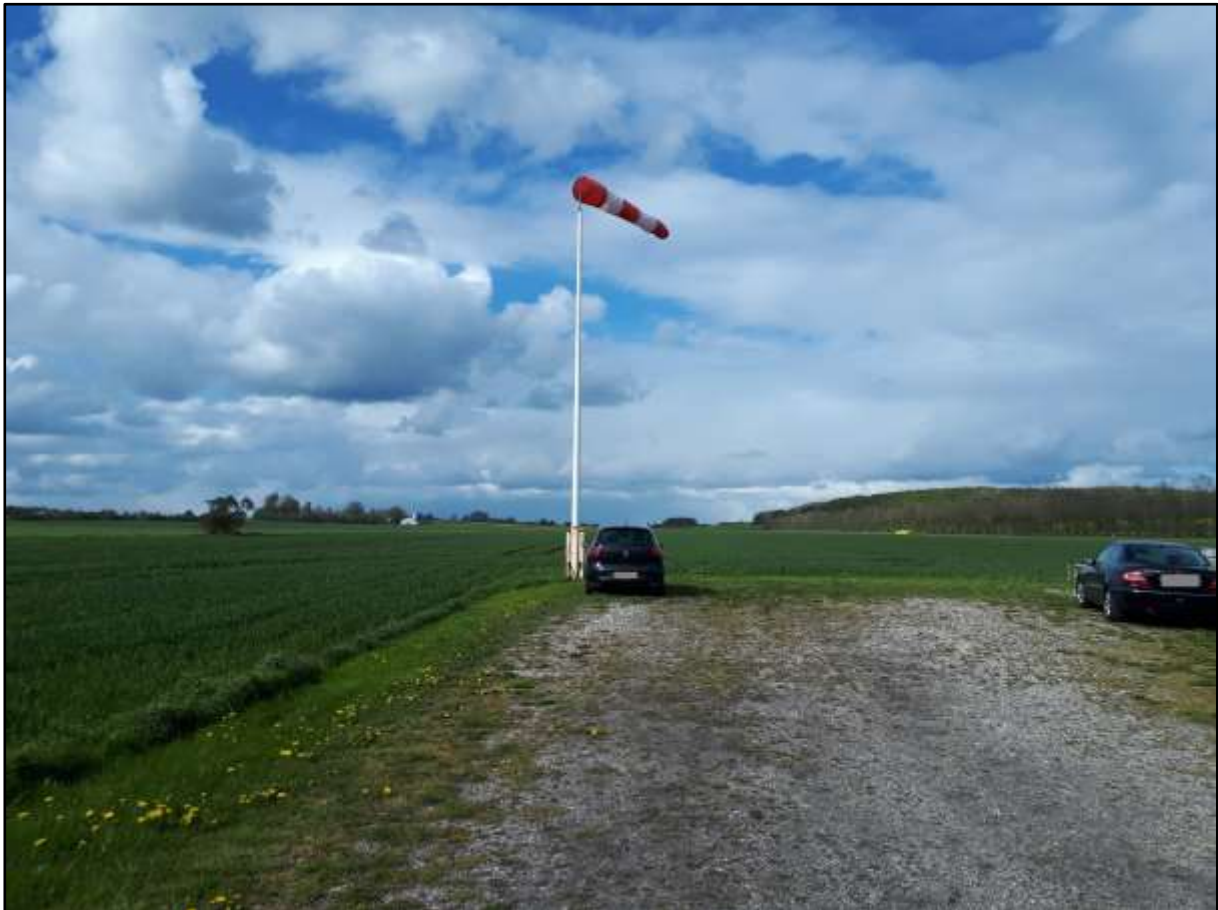
Østjyllands Politi ankom til havaristedet kl. 14:08 og tog nedenstående billede af vindposen.

Fabrikanten af vindposen har efterfølgende oplyst, at den aktuelle vindpose uden at have et videnskabeligt belæg var at regne som en 3-knobs vindpose, hvilket betød, at hver ring på vindposen var at regne som en 3-knobs vindstyrke.

Ved en fuldt udfyldt vindpose var vindstyrken at regne som værende op til 15 knob.

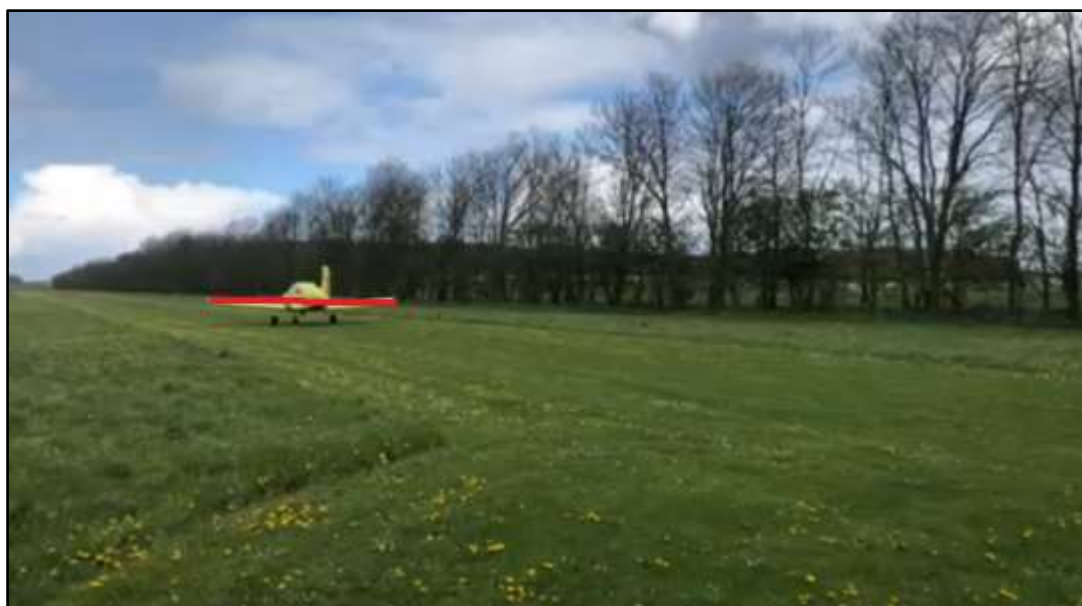
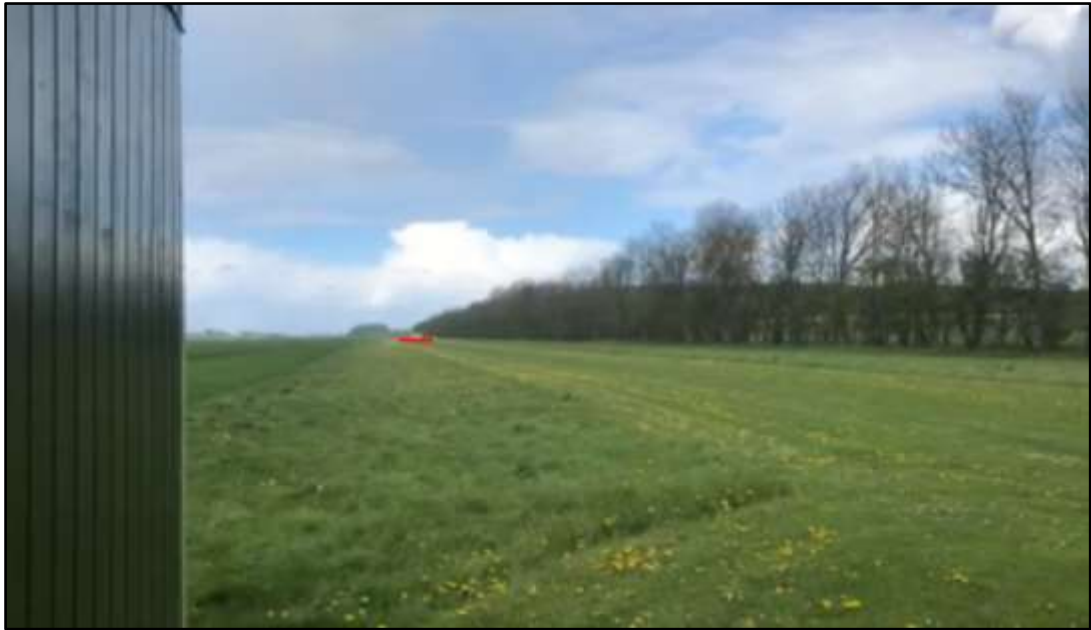
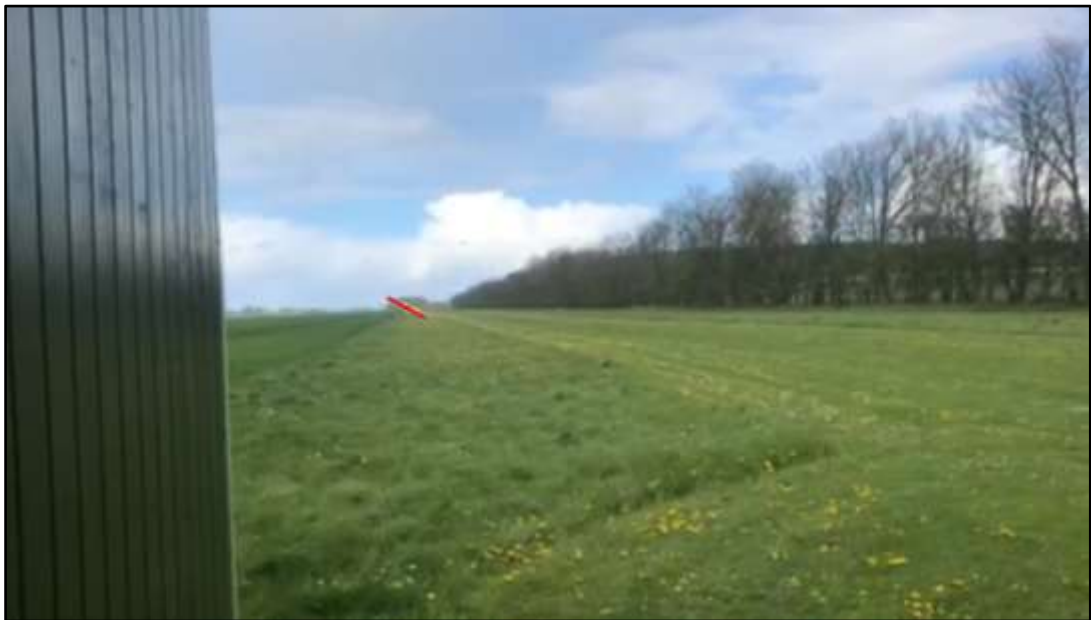
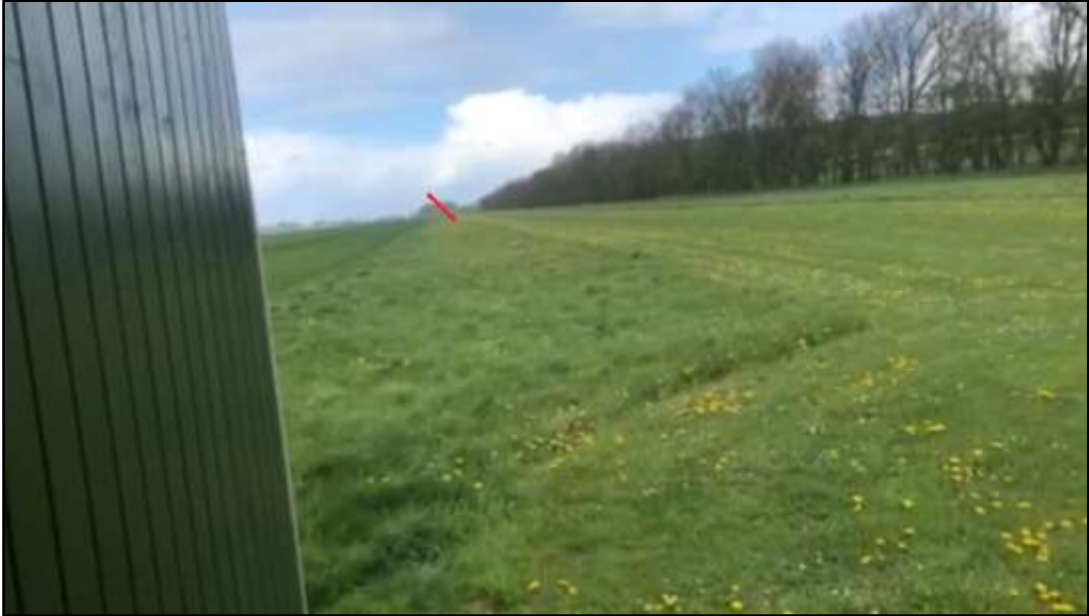
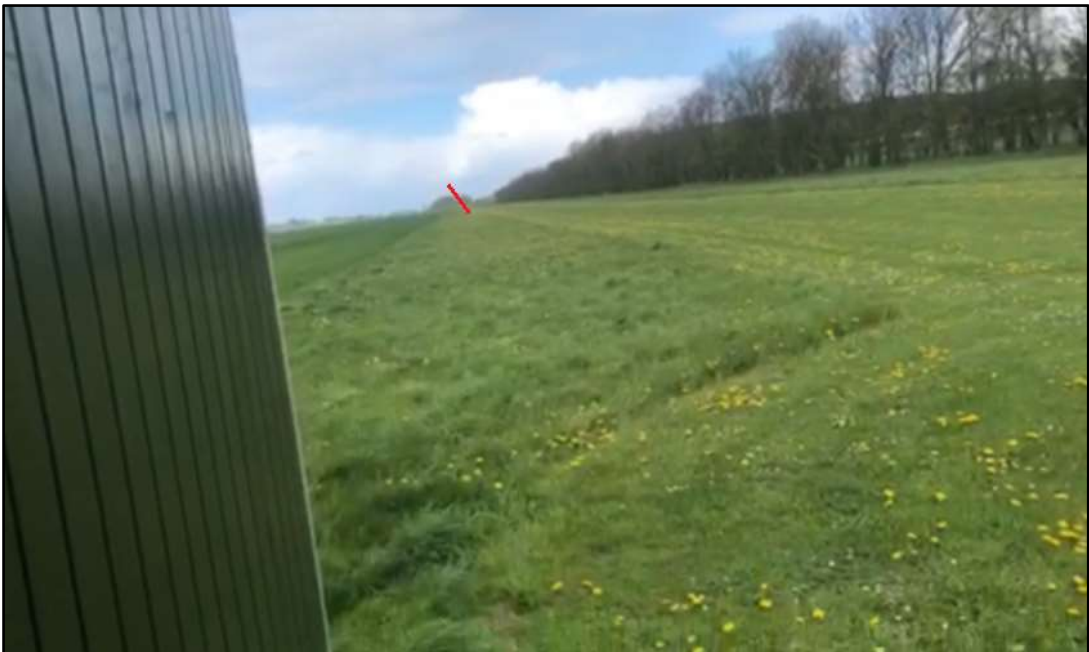
Umiddelbart efter, at piloten havde bragt flyet i luften og i lav højde, krængede flyet pludseligt og ukontrollabelt til højre, hvorved højre vingetip fik kontakt med banen, og flyet havarede.

De røde markeringer på billederne viser flyets tværakse.

Havarikommissionen finder det overvejende sandsynligt, at kraftige og stødende sidevindsforhold under hændelsesforløbet lå markant over flyets sidevindsbegrænsning på 16 knob.
