## Redegørelse

### Personbil kørt ud foran tog i overkørsel 265 på Thybanen

<b>HCLJ2018-412</b>	<b>Ulykke</b>	Overkørsel	Togkørsel
Dato:	10.08.2018	Tidspunkt:	11:30
Sted:	Overkørsel 265, Thybanen		
Infrastrukturforvalter:	Banedanmark	Jernbanevirksomhed:	Arriva
<b>Personskade:</b>	Omkomne	Alvorligt kvæstede	Lettere kvæstede
Personer i overkørsel:			1

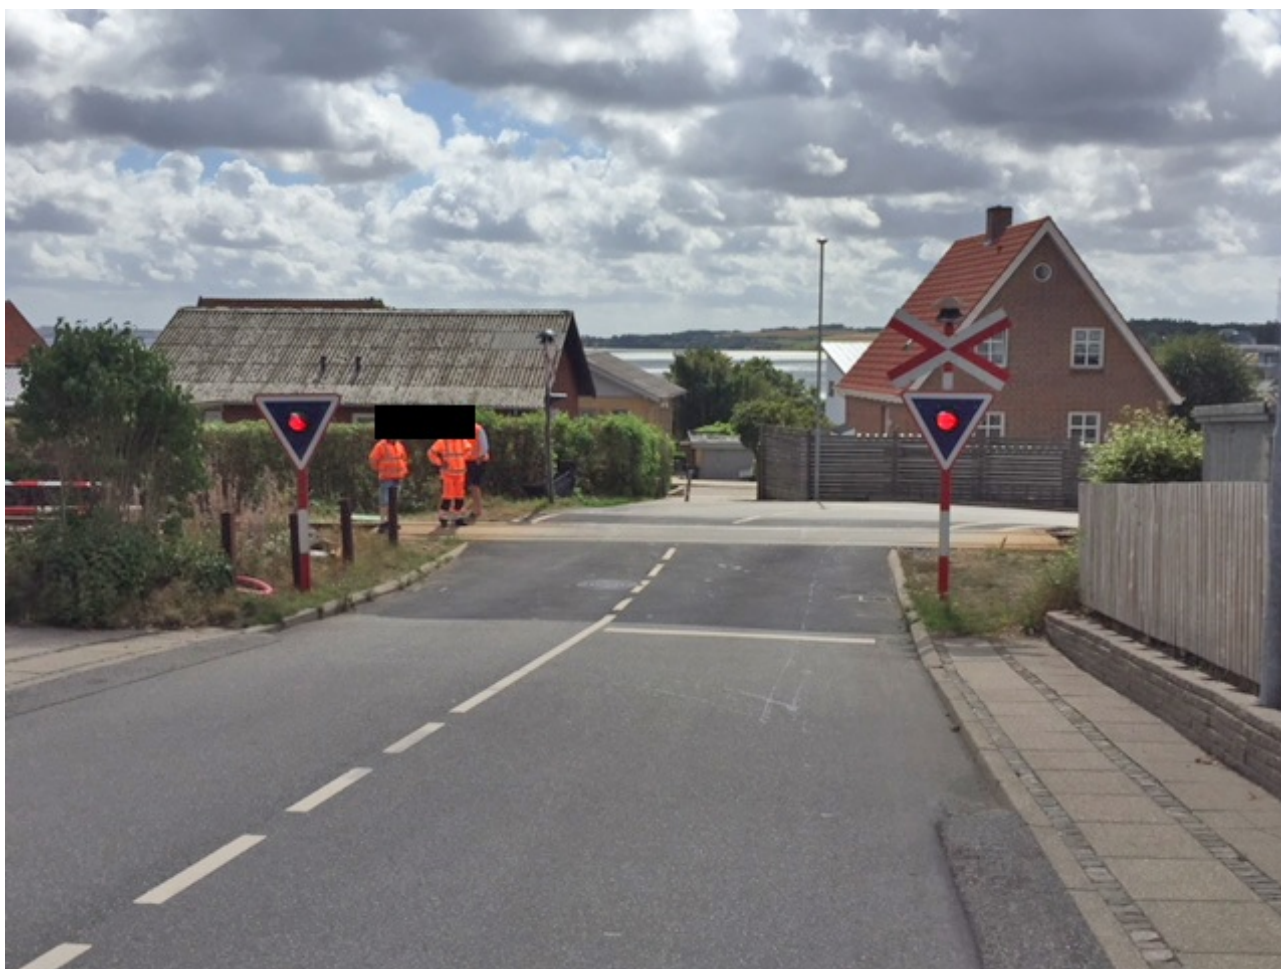
Overkørslen var forsynet med advarselssignalanlæg med fire vejsignaler, men uden bomme. Der var opsat færdselstavle A 74,1 "Krydsmærke for enkeltsporet jernbaneoverkørsel" på de respektive højre vejsignaler, men ikke på de venstre vejsignaler.

Der var i vejens højre side, ca. 15 meter fra stoplinjen ved overkørslen, opsat færdselstavle A72 "Overkørsel uden bomme". Umiddelbart efter overkørslen drejer Kappelstensvej til højre og er ført parallelt med sporet et stykke. Efter ulykken i 2014 blev der på Hundborgvej opsat færdselstavler A72 "Overkørsel uden bomme" med undertavle.

Overkørsel 265 set i retning fra Hundborgvej 10.08.2018

Banedanmark har oplyst, at det efter ulykken i 2014 blev besluttet at forsyne overkørsel 265 med automatiske bomme i forbindelse med udrulning af signalprogrammet i 2017-2018. Udrulning af signalprogrammet på strækningen er nu (august 2019) planlagt til medio 2020, hvor overkørsel udstyres med helbomanlæg (langbom) og nabooverkørslerne 263 og 264 samtidig nedlægges (lukkes).
