Havarikommissionen
Accident Investigation Board Denmark

REDEGØRELSE

Alvorlig hændelse

PIPER PA28R 201T

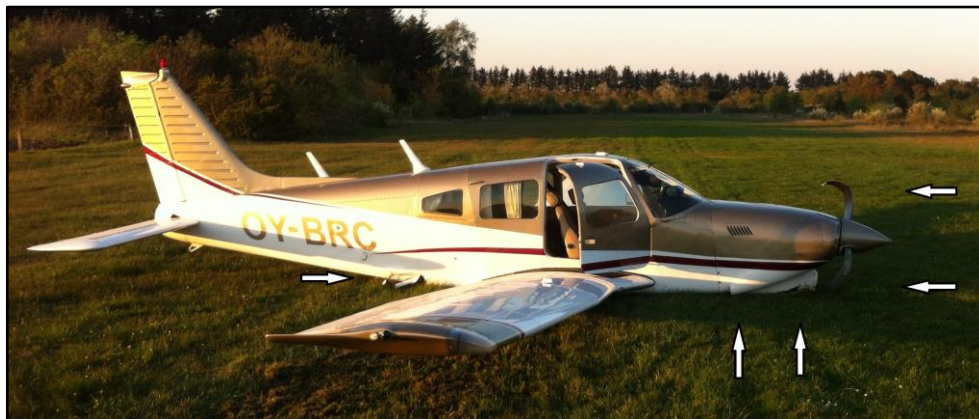
- Propelbladene blev beskadigede
- Motorskærmene på højre side og undersiden af motoren blev brudt
- Fodtrinnet bag højre vinge blev bukket bagud og brød den sekundære struktur af flyets bagkrop af kontakt med banen

Skaderne er markeret med hvide pile på nedenstående billede.

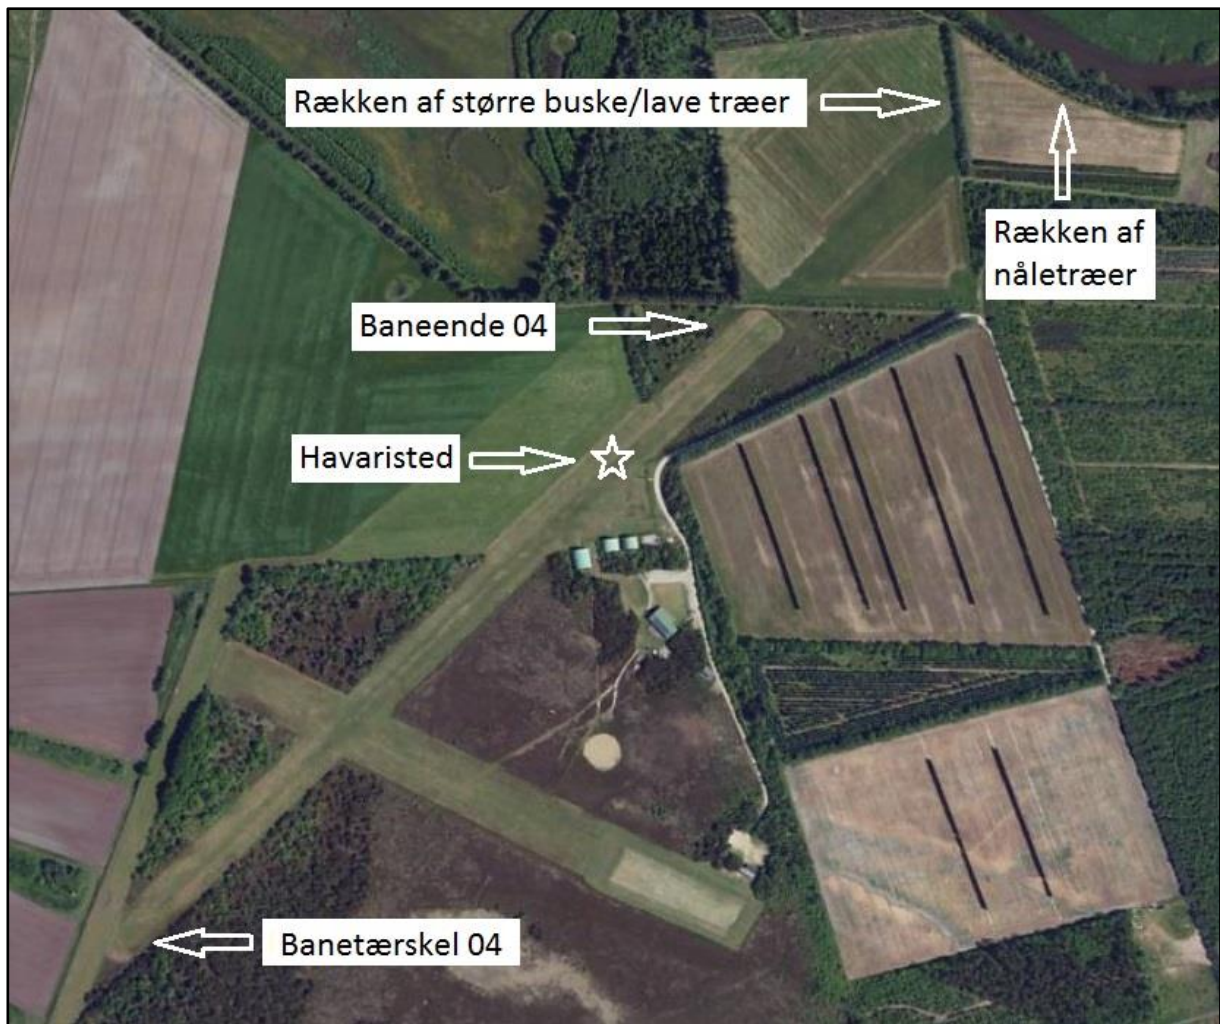
Umiddelbart efter baneenden til bane 04 lå en grusvej på tværs af udflyvningsretningen. På nordsiden af grusvejen var der en lav beplantning af busklignende karakter. I banens forlængelse stod der ca. 200 m efter baneenden en række af større buske/lave træer udflyvningen og ca. 280 m efter baneenden en række nåletræer.

På billedet (næste side) af EKVA er tærsklen til og enden af bane 04, de to rækker af beplantning samt havaristedet markeret med pile.
