Havarikommissionen
Accident Investigation Board Denmark

REDEGØRELSE

PIPER PA28 181

OY-BTT

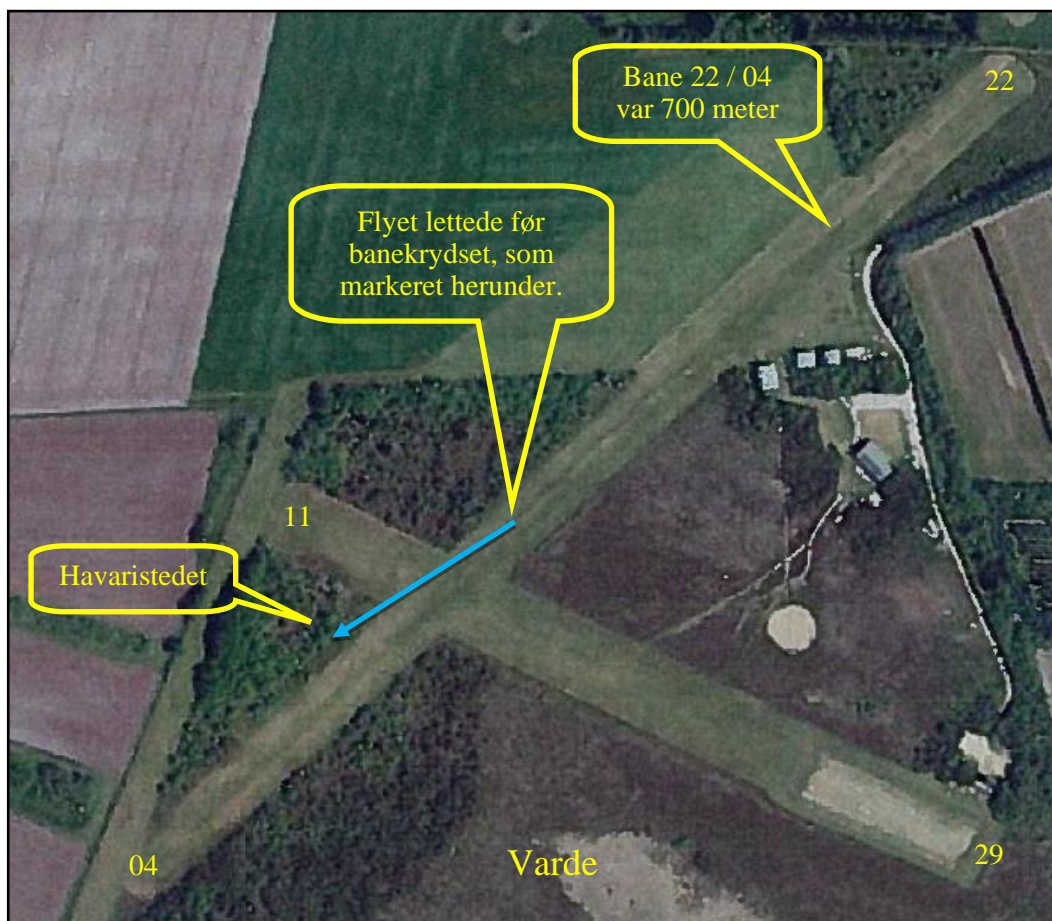
Billedet på næste side viser Varde Flyveplads med angivelse af banenumrene, flyets bane i luften og havaristedet.

Den blå pil viser i flyveretningen, hvor flyet lettede, afdriften til højre og havaristedet.

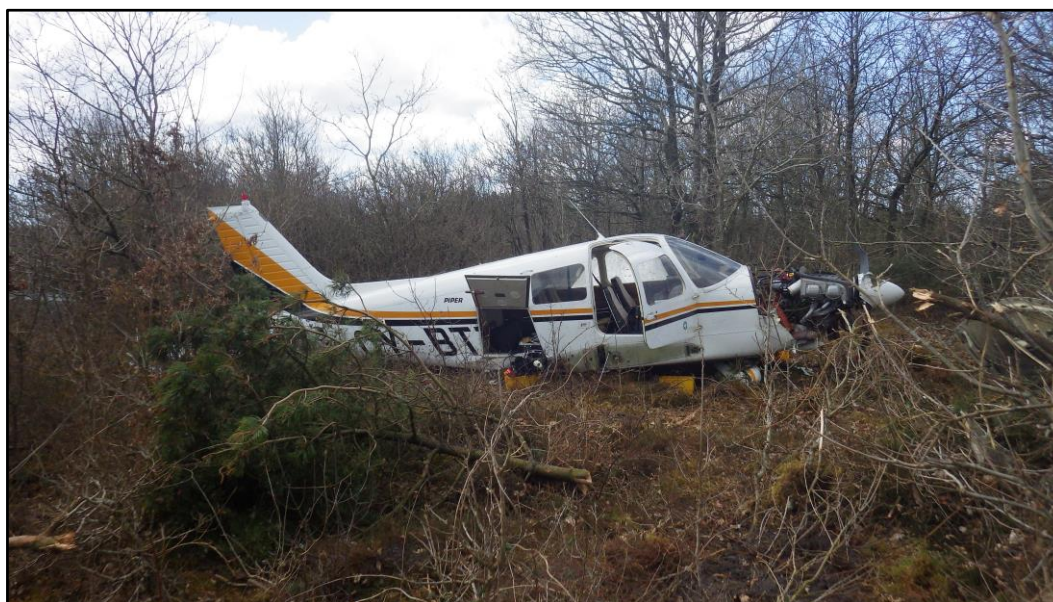
Som det fremgår af billedet herunder, havarede flyet i bevoksningen til højre for bane 22. Mindre træer og buske blev fældet af flyets vingeforkanter.

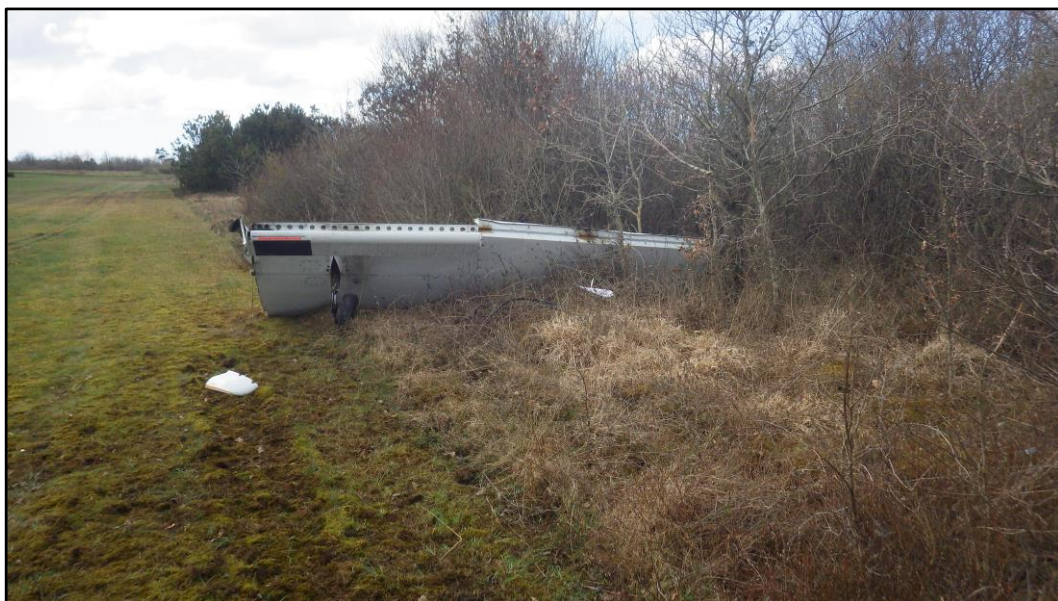
Som det ses på billedet herunder, separerede den højre vinge fra flyet og lå ved banekanten få meter fra resten af flyet.

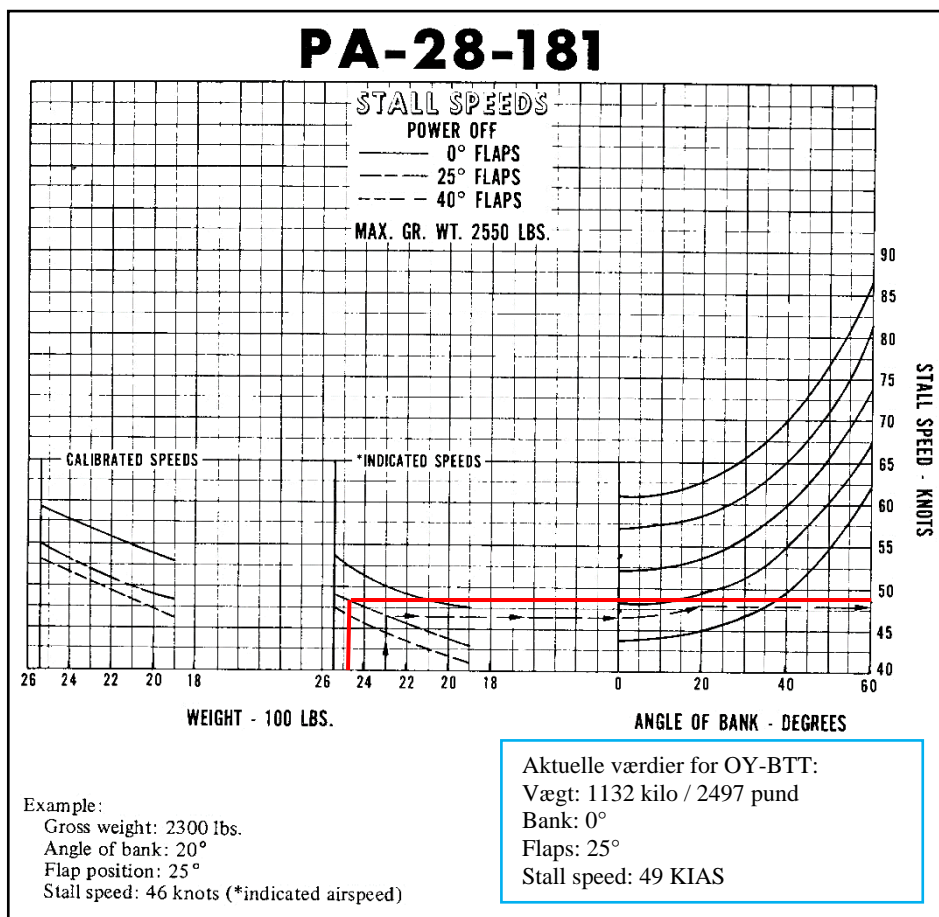
Herunder ses skemaet fra flyvehåndbogen om beregning af stall hastighed.

Værdierne for flyvningen – vist i den blå ramme – blev anvendt i skemaet.

Ifølge skemaet var stall hastigheden 49 KIAS ”power off”.
