# **REDEGØRELSE**

**Havari**

**22-04-2016**

**GLASER DIRKS DG300**

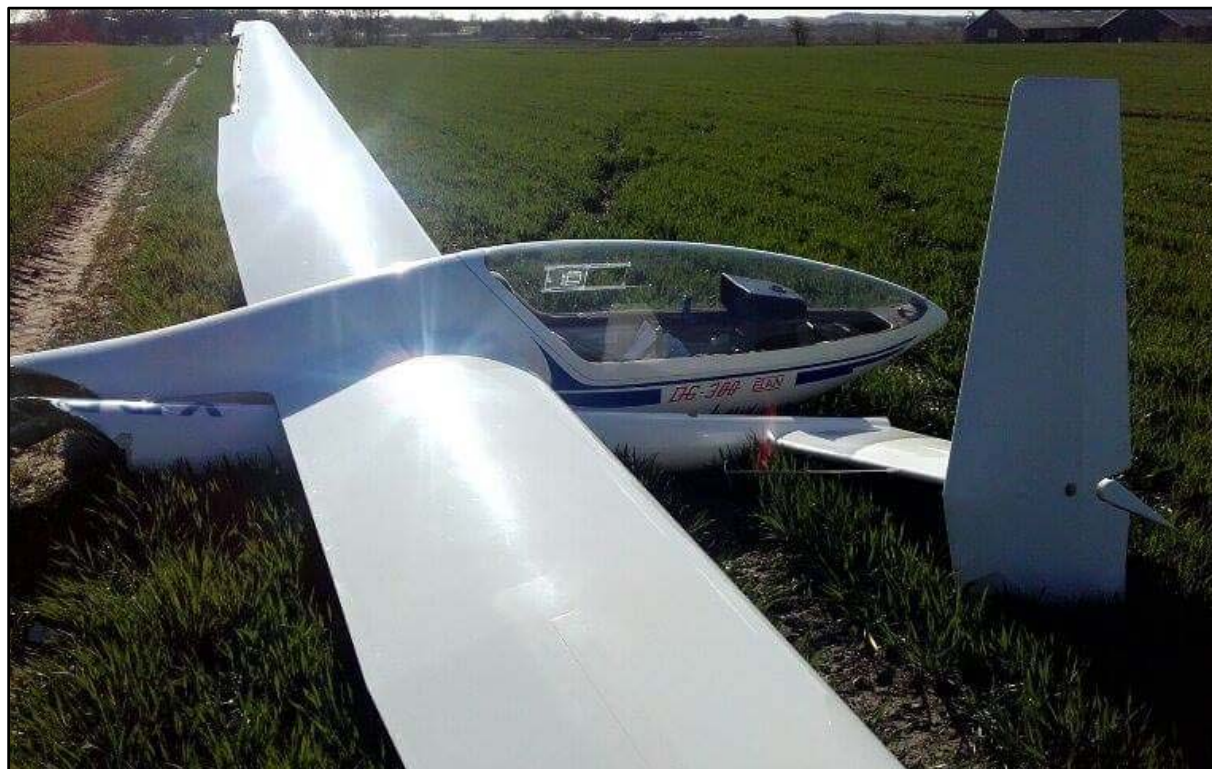
Svæveflyet udførte et ”ground loop” på marken med brud og separation af bagkroppen til følge.

Kort tid herefter ramte den venstre vinge marken, hvorved venstre krængeror brød fra vingen.

Svæveflyet blev ødelagt som følge af havariet.
