Havarikommisjonen

REDEGØRELSE

18-06-2016

GLASER DIRKS DG300 (ELAN)

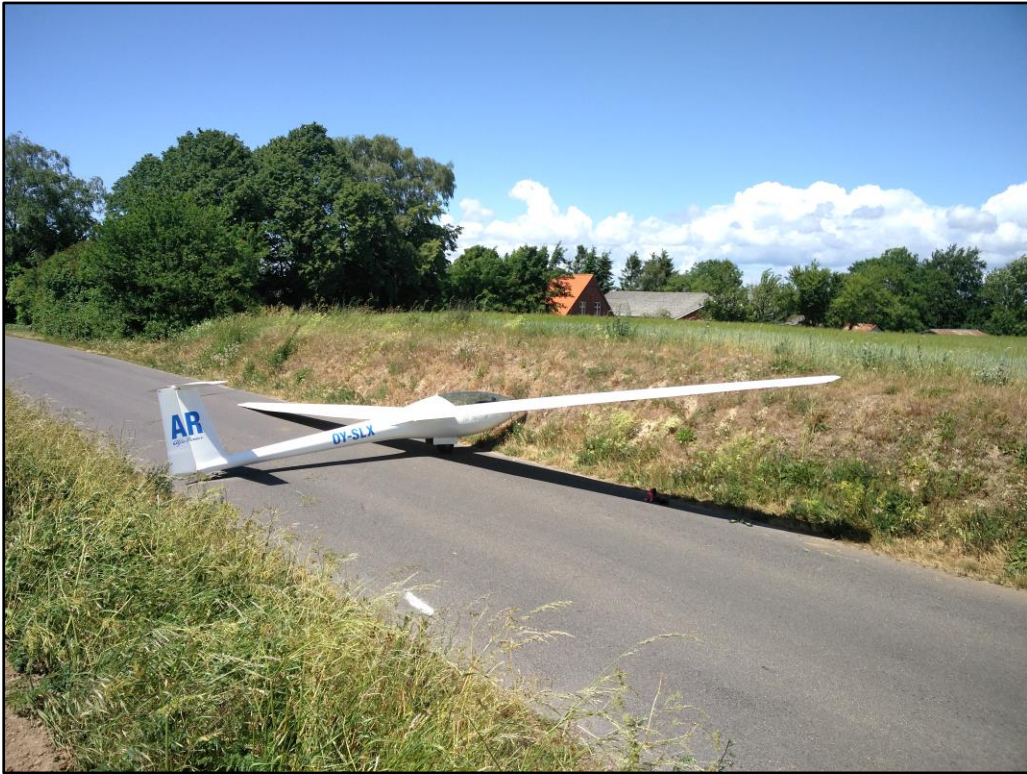
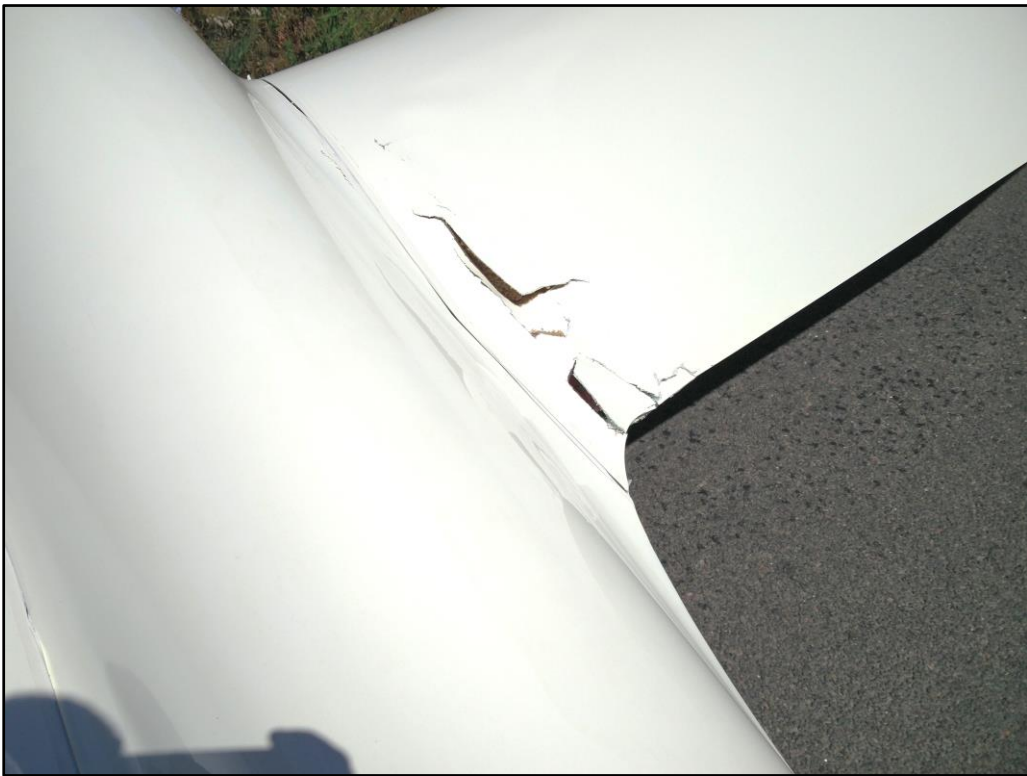
Som følge af havariet opstod følgende skader:

- Der opstod en stukning ved højre vingerod
- Højre hovedbjælke blev løsrevet fra yderskindet fra vingerod og ca. 1 meter ud
- Der opstod en perforering samt en indtrykning på undersiden af venstre vinge samt en del skuremærker i venstre vinges gelcoat
- Svæveflyets krop fik en ca. 10 centimeter revne ved hul til højre vingerod samt dybe skuremærker på undersiden af cockpitsektionen

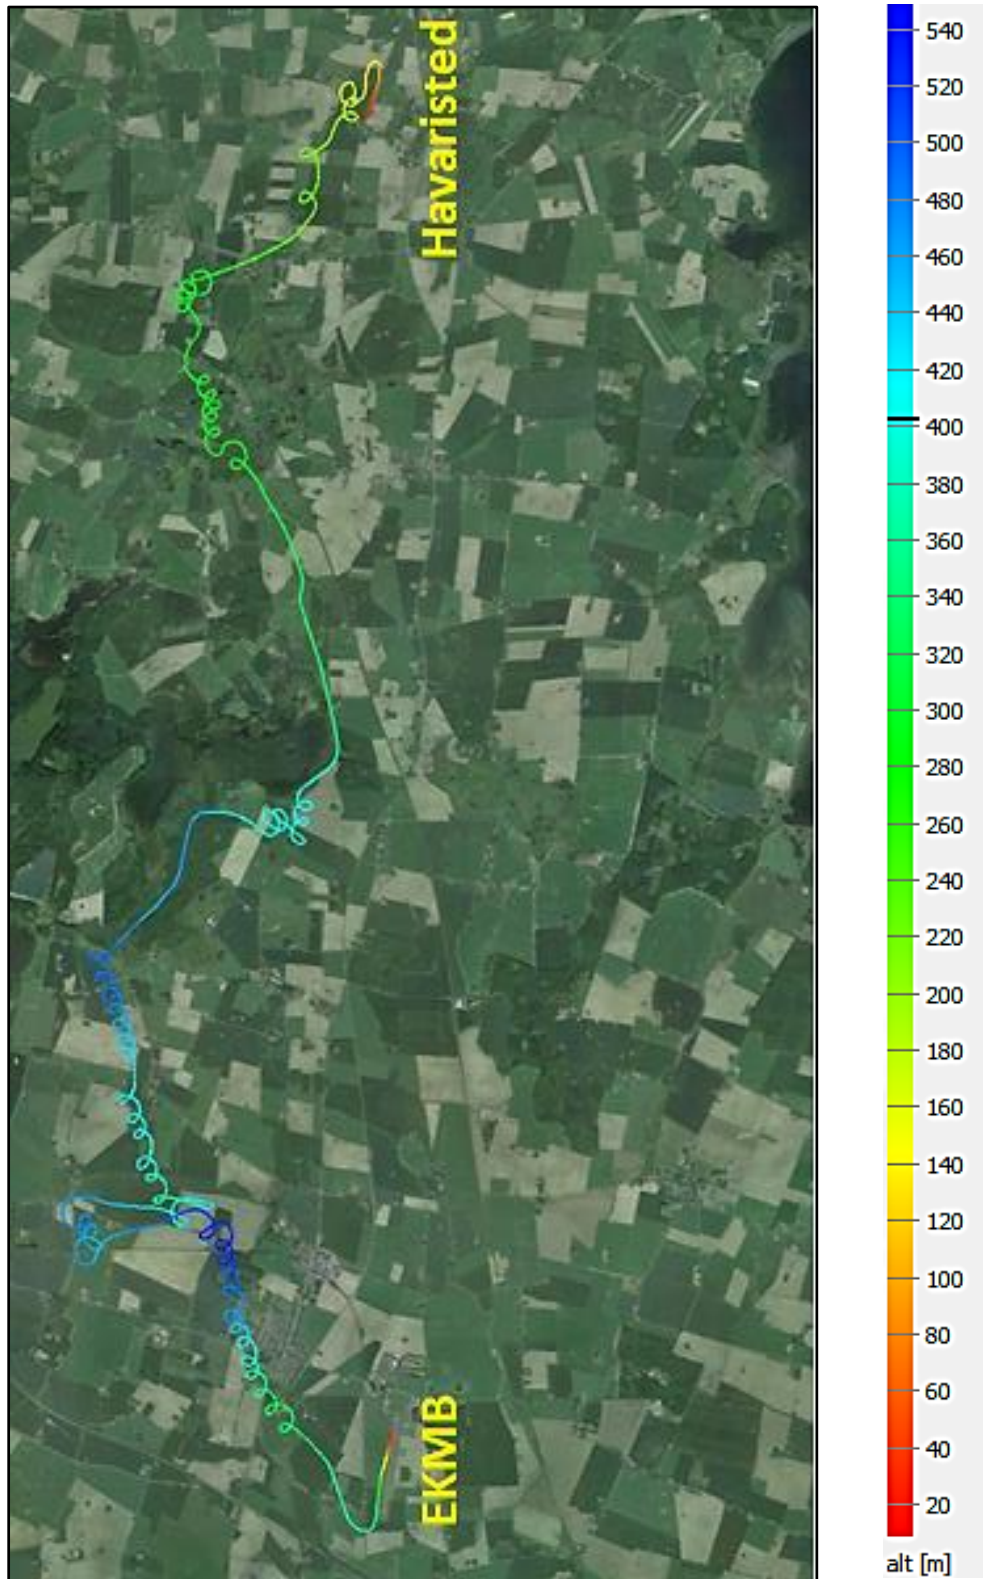
BILAG 1

Ca. 8 nm øst for EKMB var det pilotens oplevelse, at det blev fortsat vanskeligere at finde tilstrækkelig termik til at fastholde flyvehøjden. [Se bilag 1](#) og [bilag 2](#).
