Accident Investigation Board Denmark

REDEGØRELSE

AVIONS ROBIN DR400 160

OY-AZU

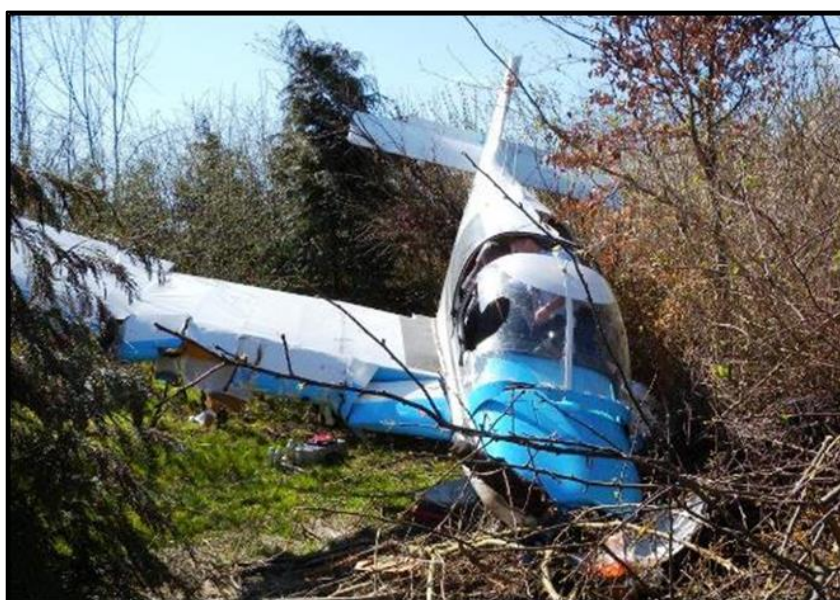
Begge vinger blev væsentligt beskadigede, da flyet ramte træer og terrænet.

Motorfundamentet (rørstrukturen) mellem motor og struktur blev bukket og brudt.

Propellerbladene fik skader som følge af kontakt med terrænet.

Næsehjulsunderstellet blev beskadiget og separerede fra befæstelsen ved brandskottet og blev trykket op i strukturen bag brandskottet.

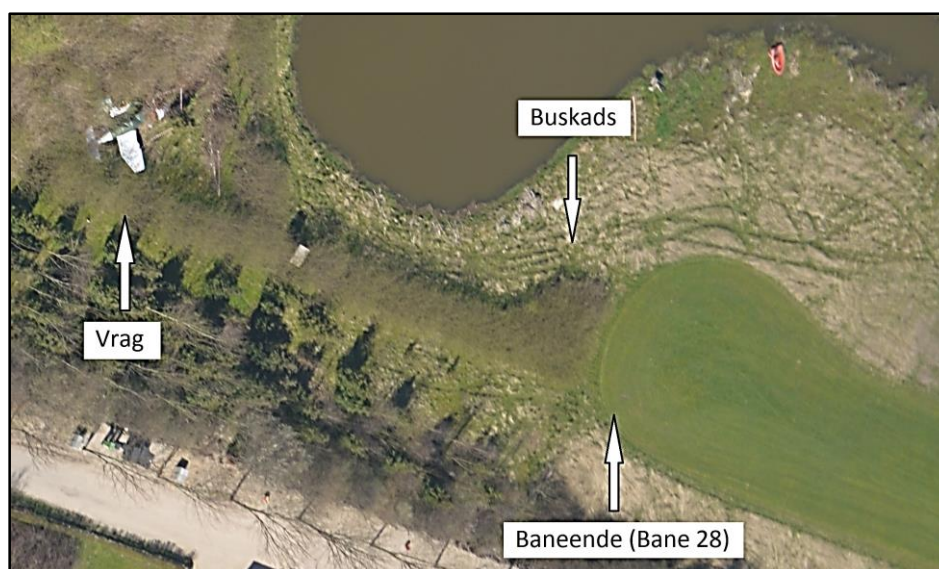
Vrag og havaristed

Ved venstre vinges kollision med nåletræer drejede flyet venstre rundt og ramte terrænet med næsen pegende i nordøstlig retning.

Flere buske og træer var beskadigede som følge af kollisionen med flyet.
