**Havarikommissionen**

# REDEGØRELSE

## Alvorlig hændelse

**OY-SDT**

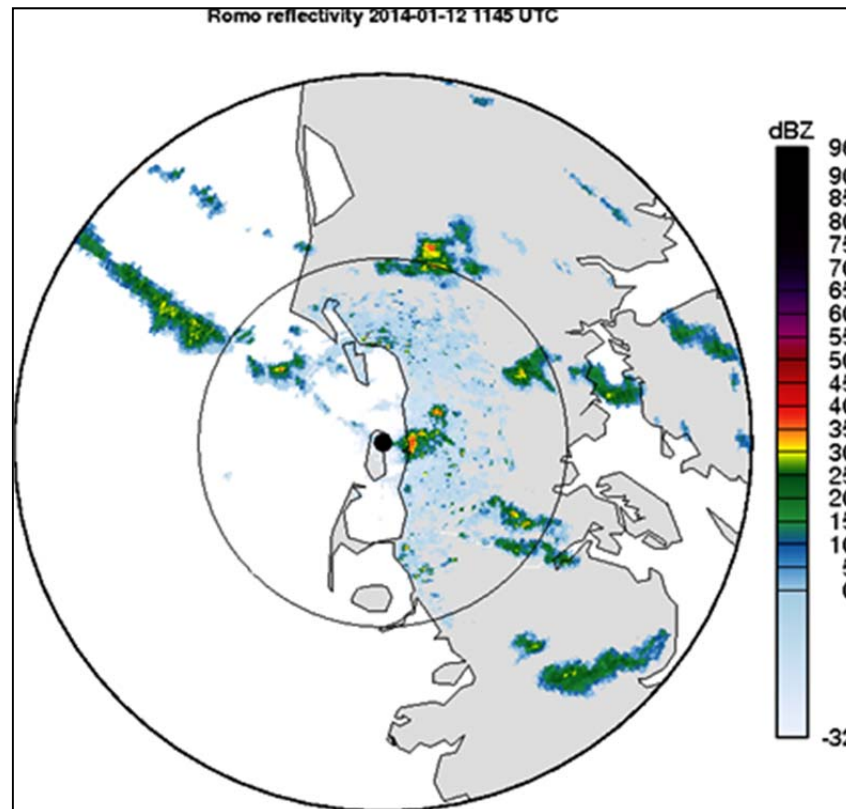
#### Regnbygeaktivitet

Generelt:	Nordvestlig strømning af instabil luft med isolerede regnbyger.
Vejr:	God sigt og skyhøjde, men en byge passerede tæt forbi EKVD på hændelsestidspunktet. EKVD observerede CB aktivitet, men ikke byger.
Jordvind:	Nordvest, 12-16 knob med vindstød (især, men ikke kun i forbindelse med byger) til 28-30 knob.
Turbulens:	Termisk og mekanisk.
Windshear:	På kort finale og i landingsafløbet intet relevant. Fra 1000 fod og ned til jordoverfladen kan middelvinden være aftaget fra ca. 30 knob til 16-18 knob (der var ingen konkrete målinger).

Strømningen har antageligt medført ret så urolig luft nær overfladen, ikke mindst påvirket af den byge der passerede flyvepladsen.

Et egentligt microburst var ikke særligt sandsynligt, men der kan meget vel have været tale om en vindstødsfront, der registreredes som vindstød.

EKVD observerede ikke bygeaktivitet kl. 11:50 men kun SCT CB, så bygen må have haft en afstand til flyvepladsen, der ikke ville kunne medføre et egentligt microburst med nedadrettede vinde, men vindstødsfronter var som nævnt en mulighed.

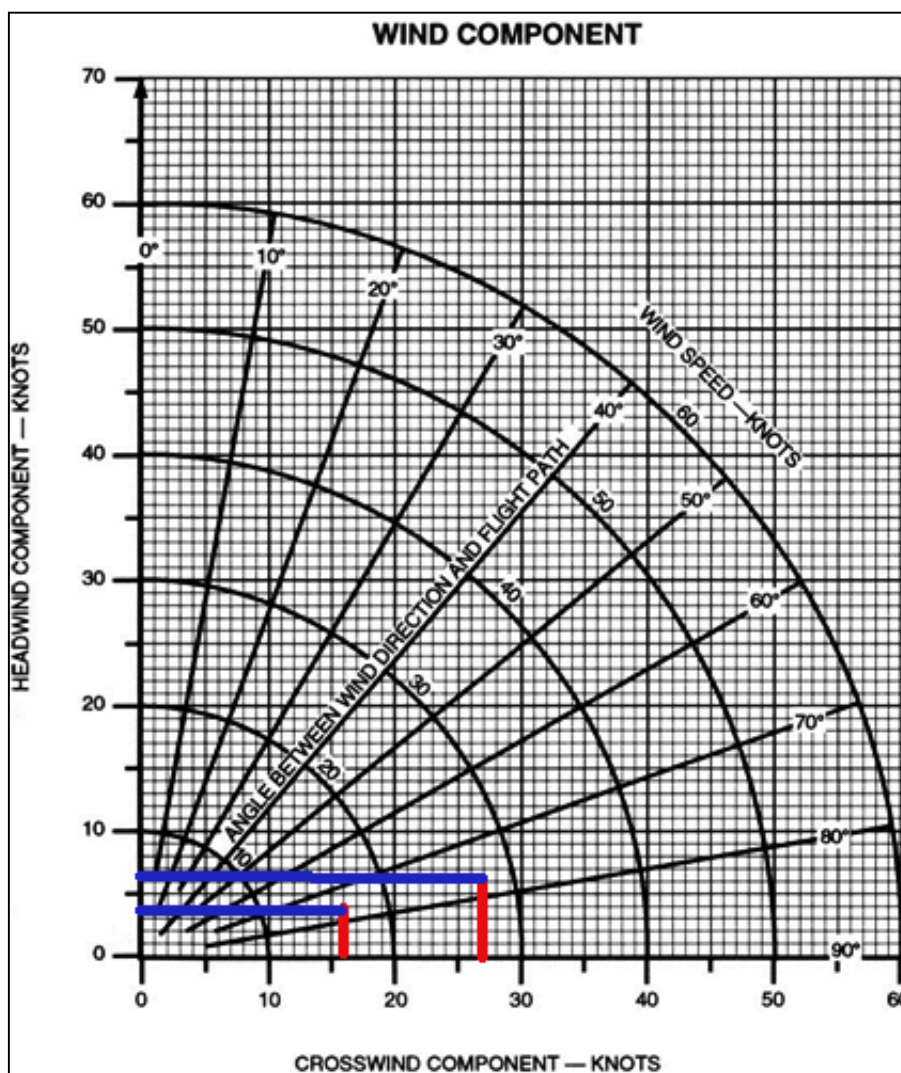
Sidevindskomponent (ved vindforhold 300° 15-17 knob stødende til 28 knob)
-

Modvindskomponent (ved vindforhold 300° 15-17 knob stødende til 28 knob)

Med baggrund i de generelle meteorologiske vejroplysninger for EKVD og de oplyste vindforhold (vindstød op til 28 knob) skønner Havarikommissionen, at flyet under landingsafløbet – som følge af hård stødende sidevind (sidevindskomponent op til 27 knob) – blev udsat for vejrhaneeffekten.
