Rapport

Bred T

Person ramt af tog i overgang mellem perroner

28.07.2017

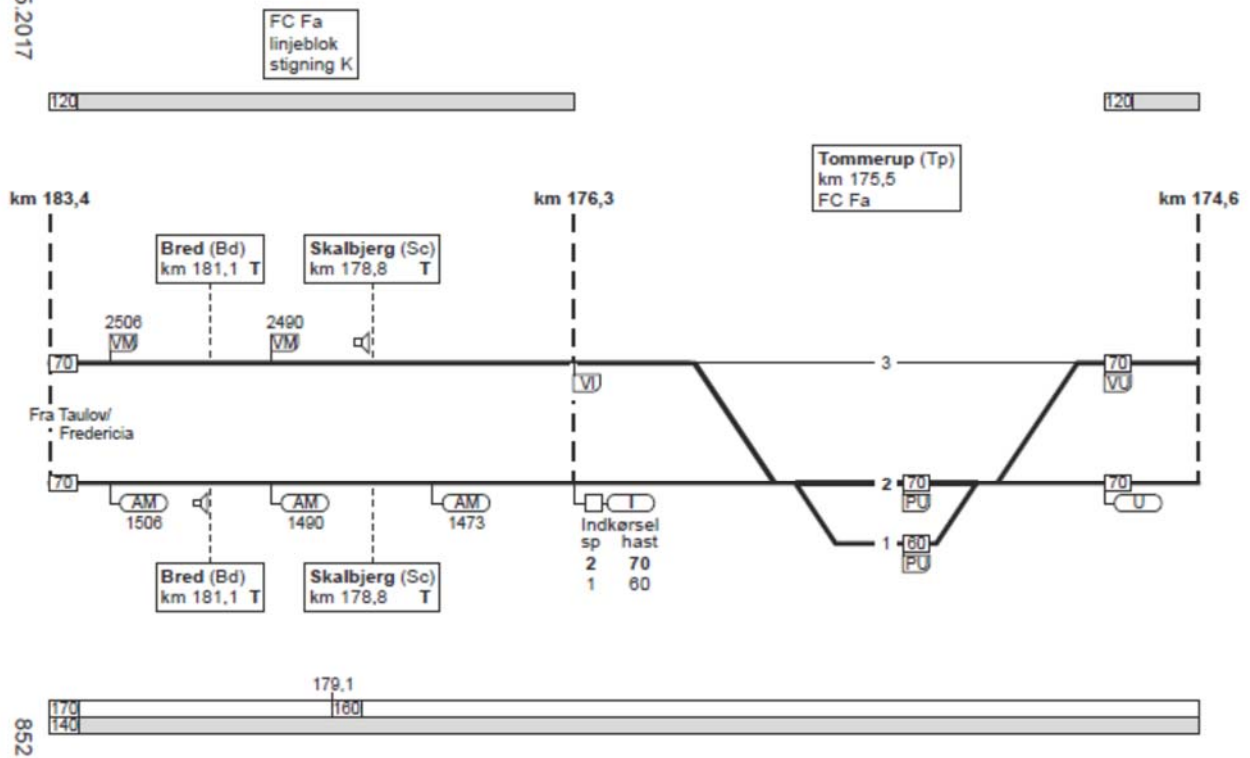
Uddrag af Banedanmark TIB-S - køreretning Fredericia-København

Bred (Bd) er beliggende på strækning 1 i km 181,1 på den fri bane mellem stationerne Tommerup og Årup.

Beliggende på en dobbeltsporet strækning har Bred to perroner, én på sydsiden af spor 1 og én mellem spor 1 og spor 2, der kun betjener spor 2.

Bred station er i sikkerhedsmæssig forstand et trinbræt, hvilket fremgår af TIB-S (Strækningsoversigt) af vedtegningen T. Bred hører til den fri bane og varslingsanlæggets funktion er i afhængighed med linjeblokanlæggets signaler.

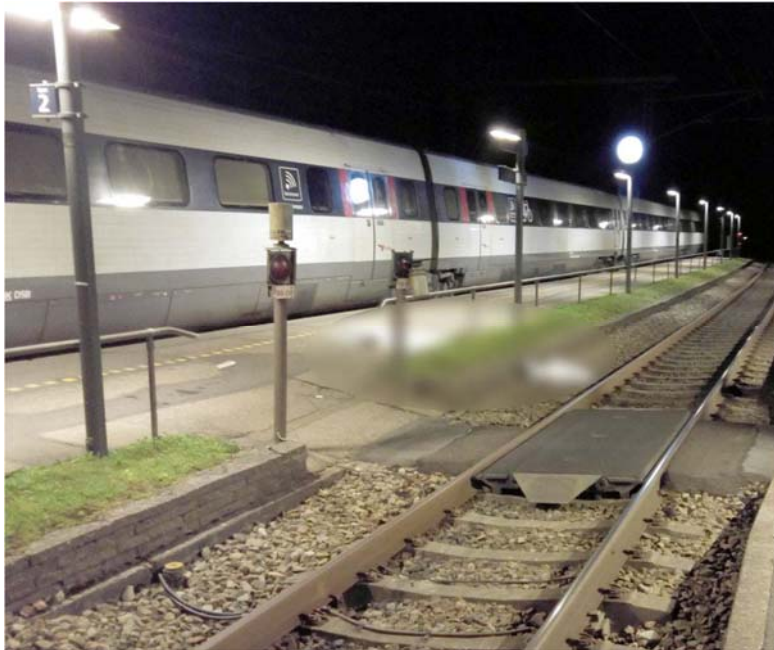
Tog 2785 ved perron i spor 2, Bred T. (Banedanmark)
