**Havarikommisionen**  
Accident Investigation Board Denmark

## Statement 2023-185

**Påkørsel af person i elektrisk kørestol på Peter Bangsvej S-togsstation d.  
08-03-2023.**

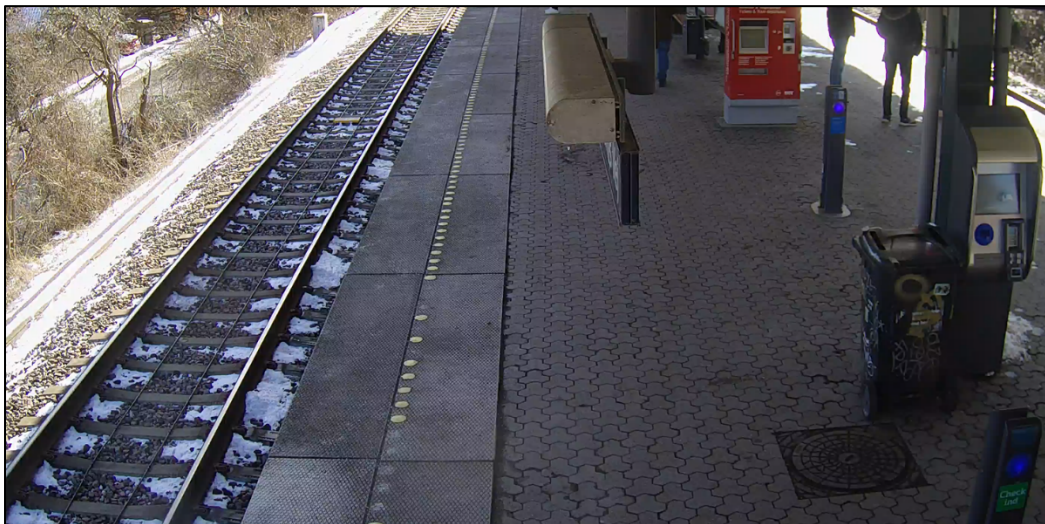
Gennemgang af perronovervågning har vist, at den omkomne i forbindelse med brug af rejsekortet, havde stillet sin taske ved/på det joystick, som styrede kørestolens kørsel. Da kørestolen satte i gang ved rejsekortstanderen, tog den omkomne med venstre hånd om standen, hvorved kørestolen drejede ca. 90 grader og fortsatte kørslen direkte ud over perronkanten og ned umiddelbart foran det gennemkørende tog. Den omkomnes hånd var tilsyneladende ikke i nærheden af joysticket.

Foto 1: Oversigtsbillede d. 08-03-2023 fra perronovervågning på Peter Bangsvej Station. Rejsekortstanderen ses nederst i højre hjørne og påkørsel skete i sporet til venstre. Kilde: DSB

Det vurderes, at årsagen til ulykken er, at omkomnes taske utilsigtet har påvirket kørestolens joystick, så kørestolen satte i gang og kørte ud over perronkant. Omkomne forsøgte efter igangsætning at standse kørestolen ved at tage fat i rejsekortsstanderen med venstre hånd.
