## Havarikommissionen

### REDEGØRELSE

<b>HCLJ510-2012-85</b>	<b>Luftrafikhændelse</b>	
Dato og tid	29-1-2012 kl. 1312 UTC	
Hændelsessted:	Ca. 10 nm finale til bane 04L i Københavns Lufthavn, Kastrup (EKCH)	
Luftrafiktjenesteluftrum:	København TMA , luftrumsklasse C	
	A	B
Registrering:		
Luftfartøjstyper:	B73H	CRJ2
Flyvehøjder (→ ↗ ↘):	↘	↘
Flyveregler:	IFR	IFR
Civilt eller militært luftfartøj:	Civilt	Civilt
Flyvevejrforhold:		
Lysforhold:	Dagslys	
ATS:	Kastrup Final 120,200 MHz.	
Informationskilder:	Air Traffic Safety Report (ATSR), radardata, talekommunikation samt Havarikommissionens egne undersøgelser.	
Klassifikation af luftrafikhændelsen:	B) Sikkerhed ikke tilsikret

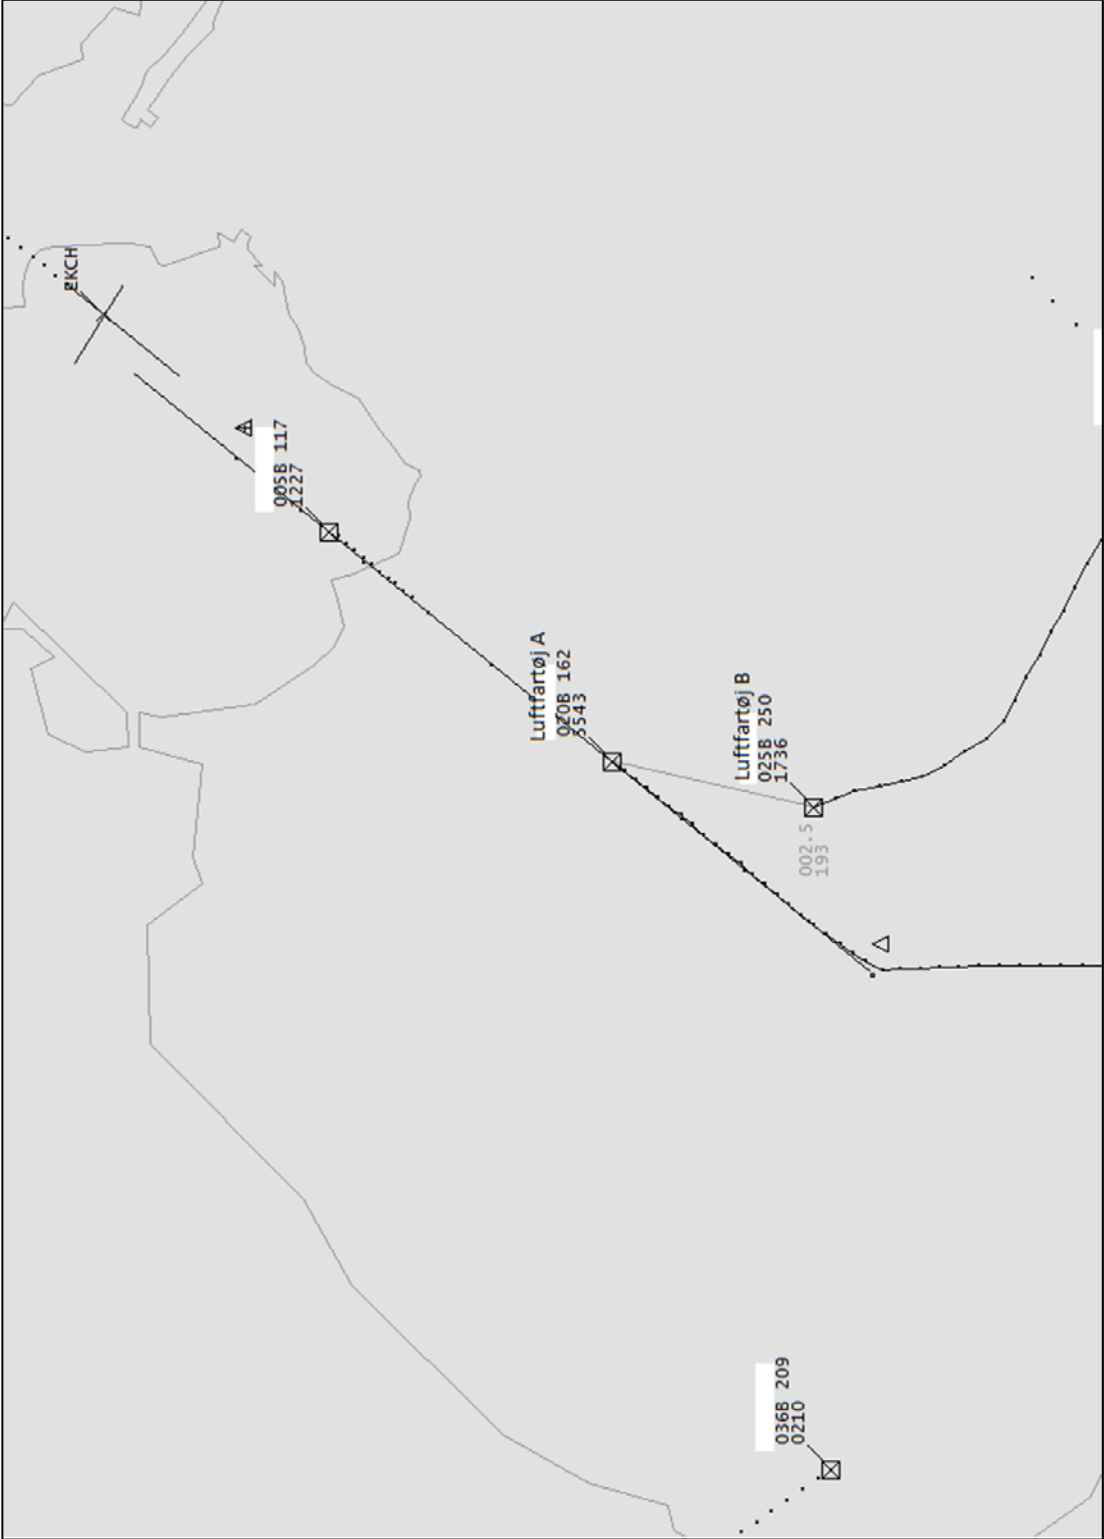
13:12:56	Piloterne i luftfartøj B kvitterede for informationen og oplyste at de havde trafikken på Traffic Collision Avoidance System (TCAS).  Mindste horisontale adskillelse radarpræsenteredes, herefter øgedes adskillelsen.  Se bilag 1.	2,5	500

Det er Havarikommissionens vurdering at radaradskillelsesminimum (3 nm eller 1000 fod) blev underskredet som følge af luftfartøj B’s utilsigtede drej forårsaget af luftfartøjets autopilot.
