HCLJ510-2012-103	Incident		
Dato:	30-03-2012	Tidspunkt:	Kl. 06:58:00 UTC
Skader på luftfartøj:	None	Sted:	EKCH TWY A-Y

Registrering:	S5-AAO	Fase:	Taxi
Luftfartøjstype:	CRJ9 : CRJ9 (manufacturer unknown) - (to be coded)	Formål:	Commercial Air Transport
Flyveregler:	IFR

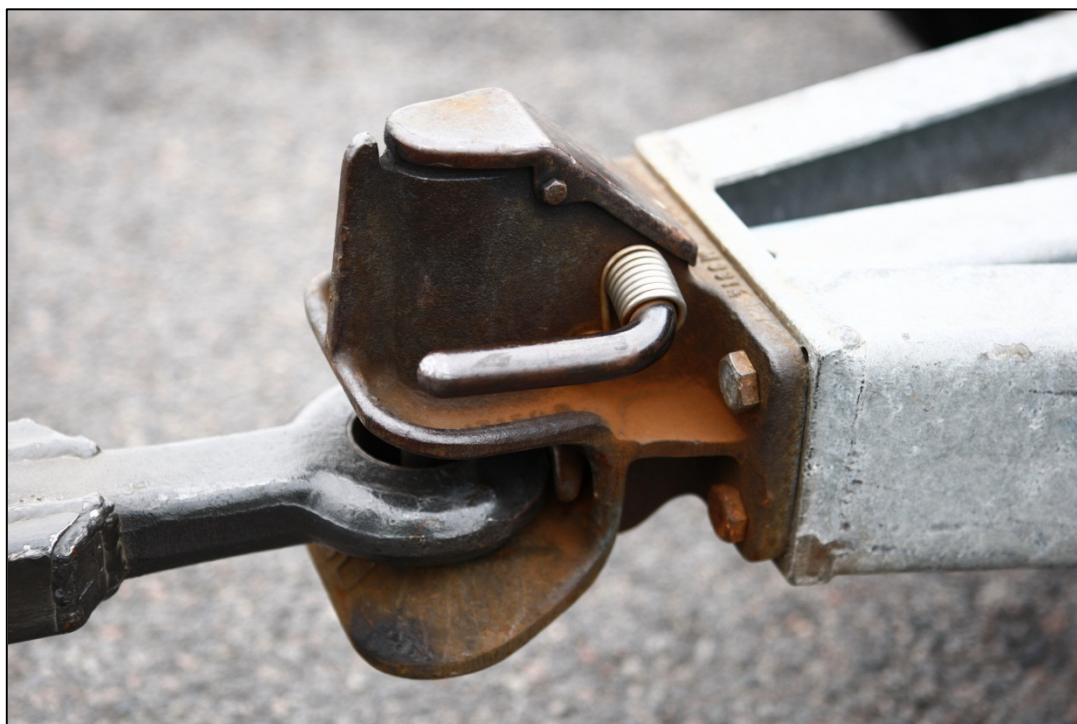
Bilag 1

Funktionsdygtig kobling

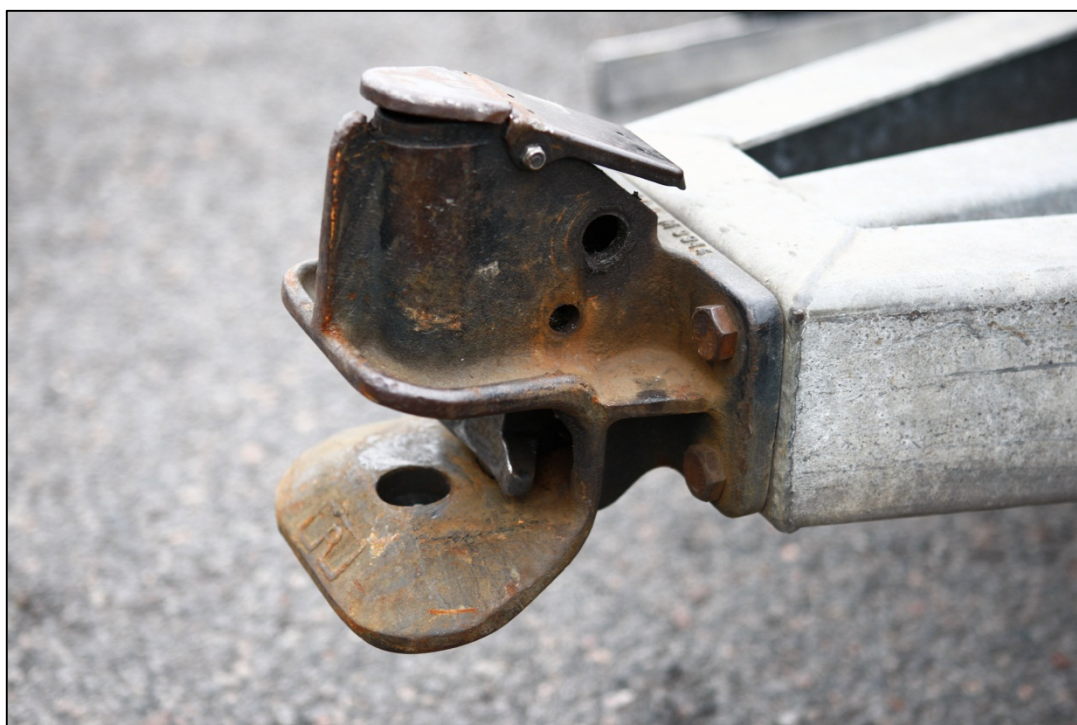
Den bageste dollyvogn kørte over en ujævnhed der resulterede i at koblingsanordningen gik i stykker. Se bilag 1.

Den defekte kobling

Havarikommissionen har bemærket at der ikke var monteret en sikkerhedsanordning mellem dollyvognene indbyrdes og traktoren.

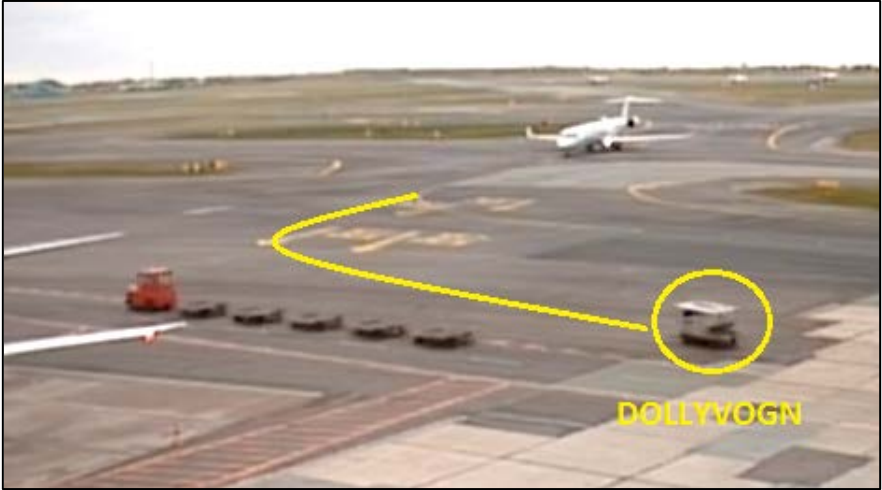
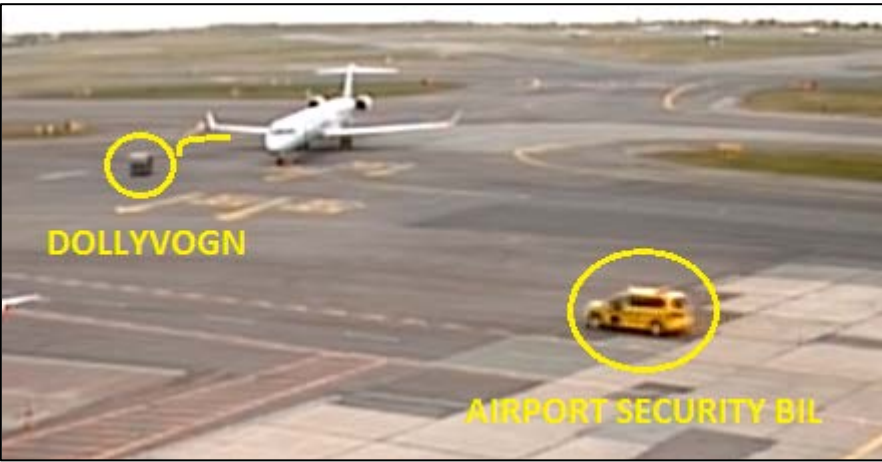
Bilag 2

Den bageste dollyvogn rev sig derved løs og fortsatte i et blødt højresving i retning mod krydset mellem rullevejene A og Y. Begivenheden blev observeret fra en Airport Security-bil der befandt sig i umiddelbar nærhed af handlingsvejen ved det sted hvor dollyvognen rev sig løs. Personalet der befandt sig i Airport Security-bilen, kontaktede Kontrolårnet ved hjælp af radioen og bad flyvelederen om at stoppe luftfartøjet. Luftfartøjet var kommet frem til krydset mellem rullevejene A og Y og stoppede efter instruks fra rampetårnet. Dollyvognen fortsatte med at rulle imod luftfartøjet med lavere og lavere fart for til sidst med meget lav fart at ramme luftfartøjets højre vinge. Se bilag 2.

Efter kollisionen med højre vinge rullede dollyvognen lidt tilbage. Der opstod ingen skader på luftfartøjets vingeforkant.
